ESTUDIO DE LAS INUNDACIONES OCURRIDAS EN
EL AMBITO GEOGRAFICO DE
LA ENTIDAD METROPOLITANA DE SERVICIOS
HIDRAULICOS Y TRATAMIENTO DE RESIDUOS
DURANTE LAS LLUVIAS DEL
DIA 12 DE NOVIEMBRE DE 1988

Anexo 4
Tomo 1

Cátedra de Ingeniería Sanitaria y Ambiental
Departamento de Ingeniería Hidráulica, Marítima y Ambiental
ETS de Ingenieros de Caminos, Canales y Puertos
Universidad Politécnica de Cataluña

Barcelona, mayo de 1989

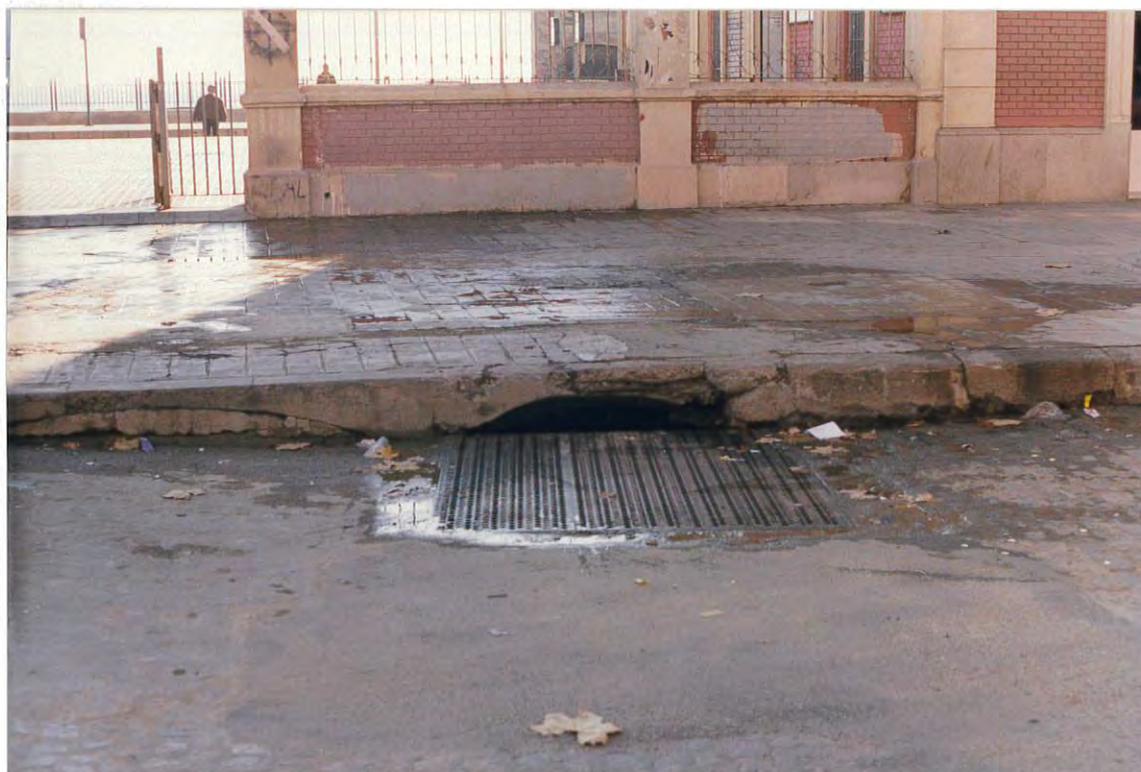
Figura 2. Reja encargada de recoger el agua que discurre por la riera de Canyet, antes de la estación de RENFE.

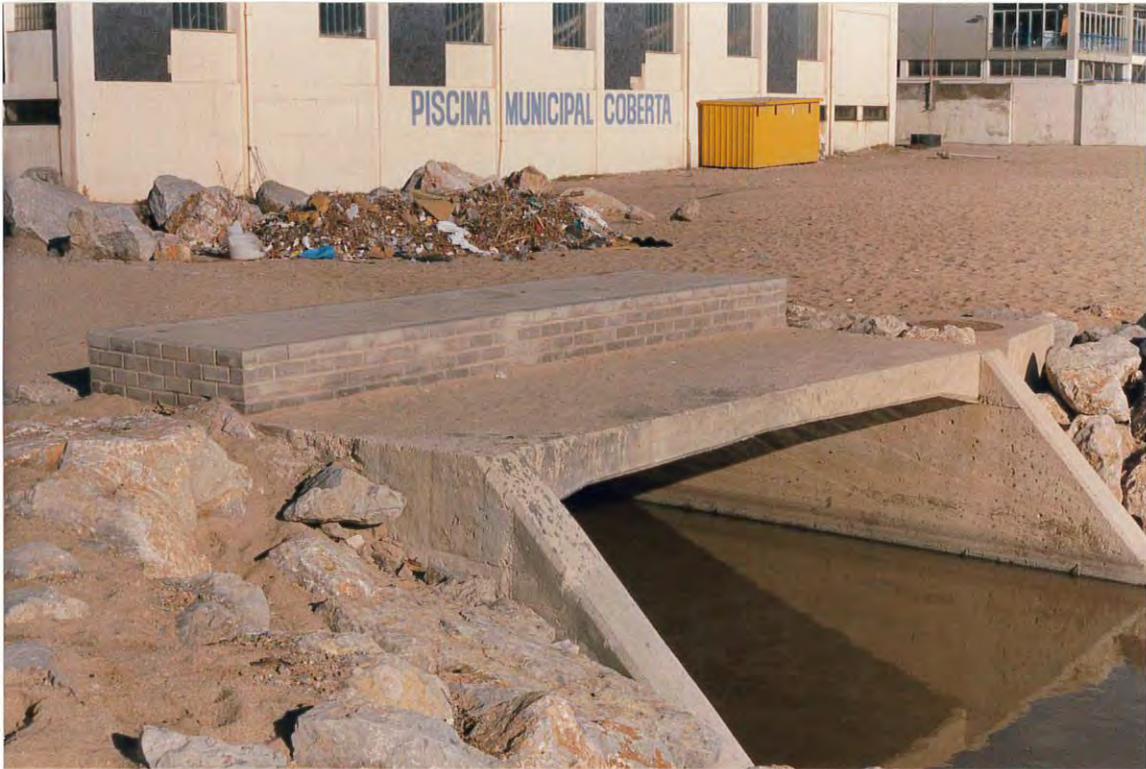
Figura 3. Desembocadura de la riera de Canyet. Al fondo, escombros y arrastres extraídos de la riera.

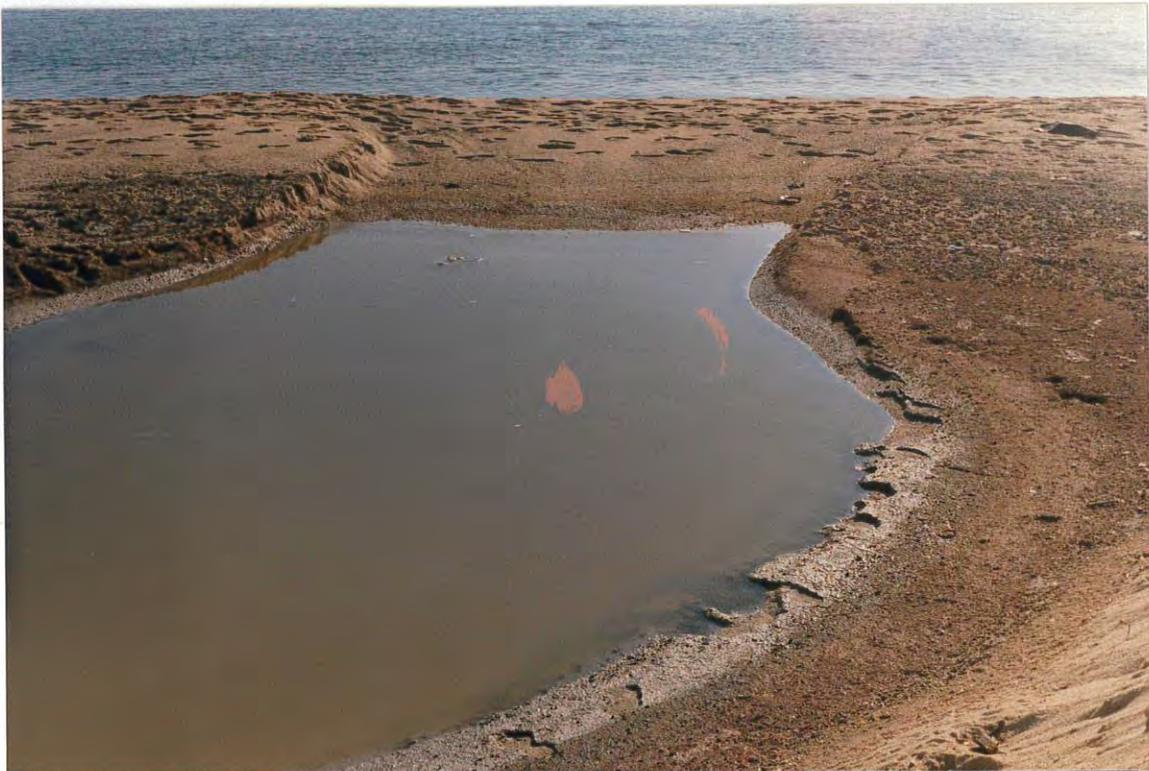
El desagüe de la riera en el mar está impedido por la estación y la vía férrea, lo que obliga a evacuar el agua que discurre por la riera a través de una reja-imbornal, cuya capacidad es insuficiente.

Figura 4. Desembocadura de la riera de Canyet, donde se aprecia el remanso que produce la arena.

1. Establecer un programa de limpieza y mantenimiento de la reja-imbornal, de modo que permita la libre circulación del agua durante un episodio de lluvia.
2. Construir un colector bajo la vía férrea, con una capacidad hidráulica adecuada y provisto de un número suficiente de imbornales.

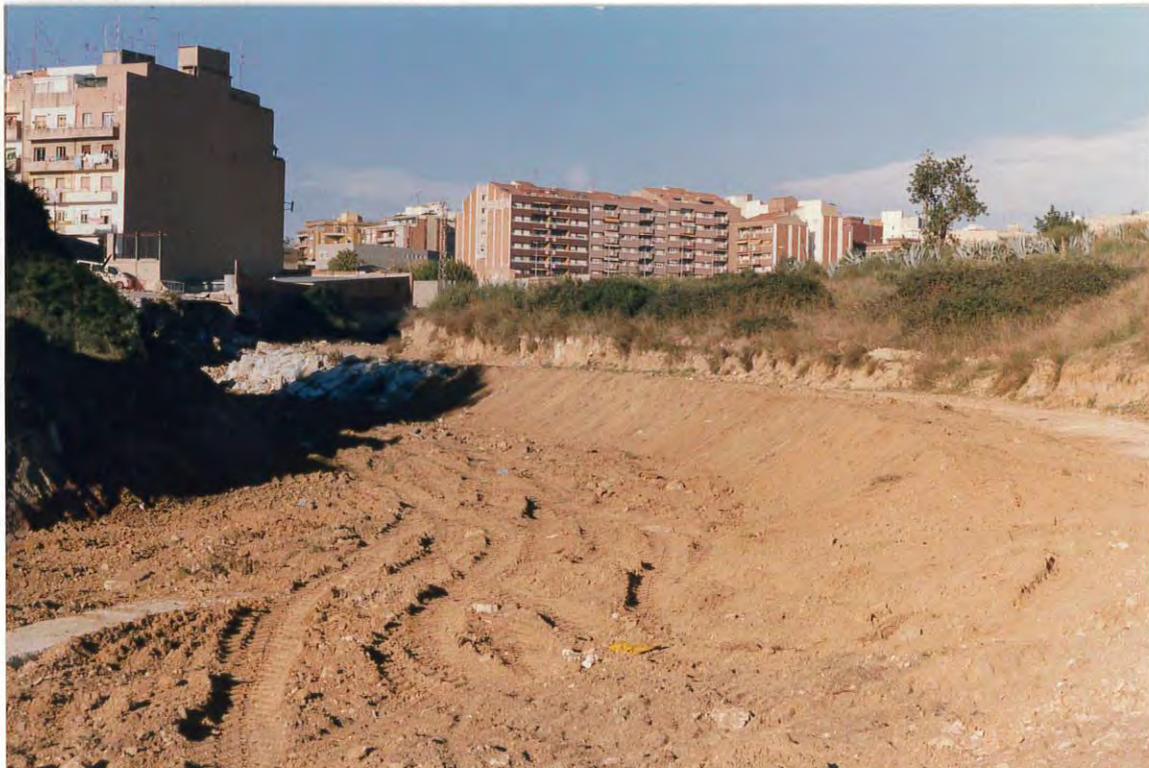
Figura 4. Reconstitución del cauce de la riera de Canyonó. El camino lateral había desaparecido parcialmente.

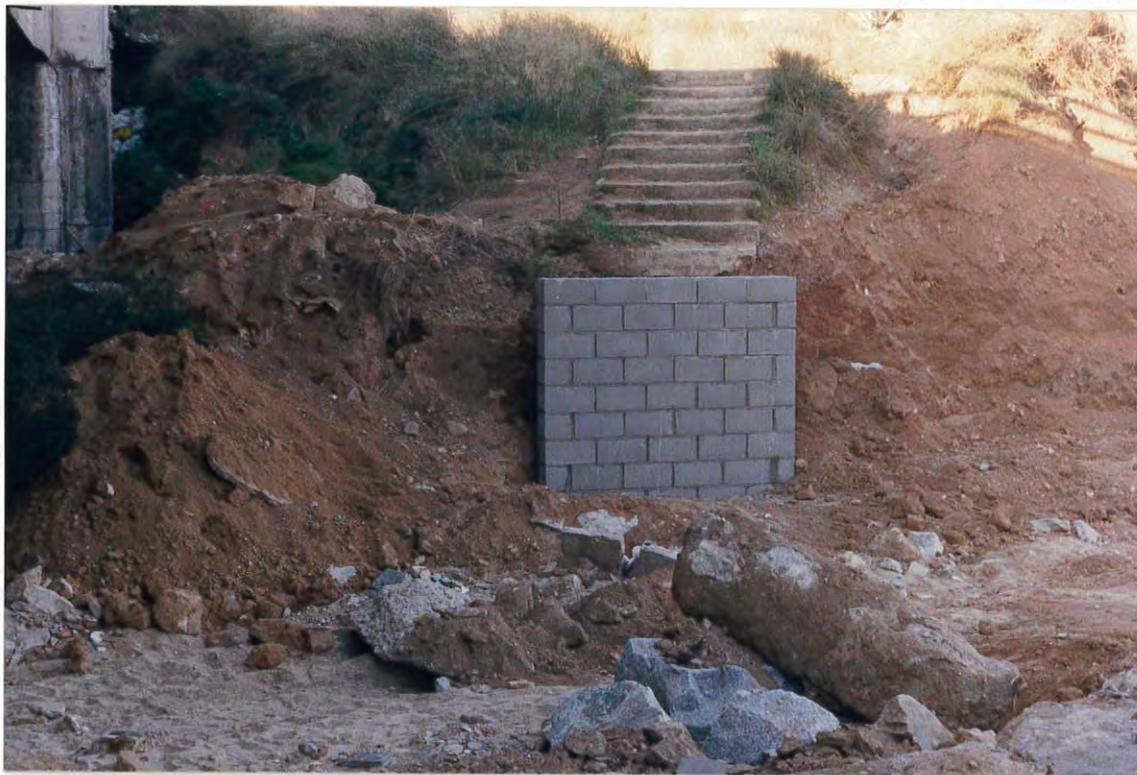
El agua arrastró un puente peatonal, cuya losa quedó depositada en el cauce. El remanso provocado hizo que las aguas desbordaran el cauce y circularan por la calle. El agua inundó varios patios y sótanos colindantes, en especial aquellos cuyo muro de protección era inferior a 60 cm.

Figura 5. El agua arrastró un pequeño puente de peatones situado bajo el paso de la autopista A-19.

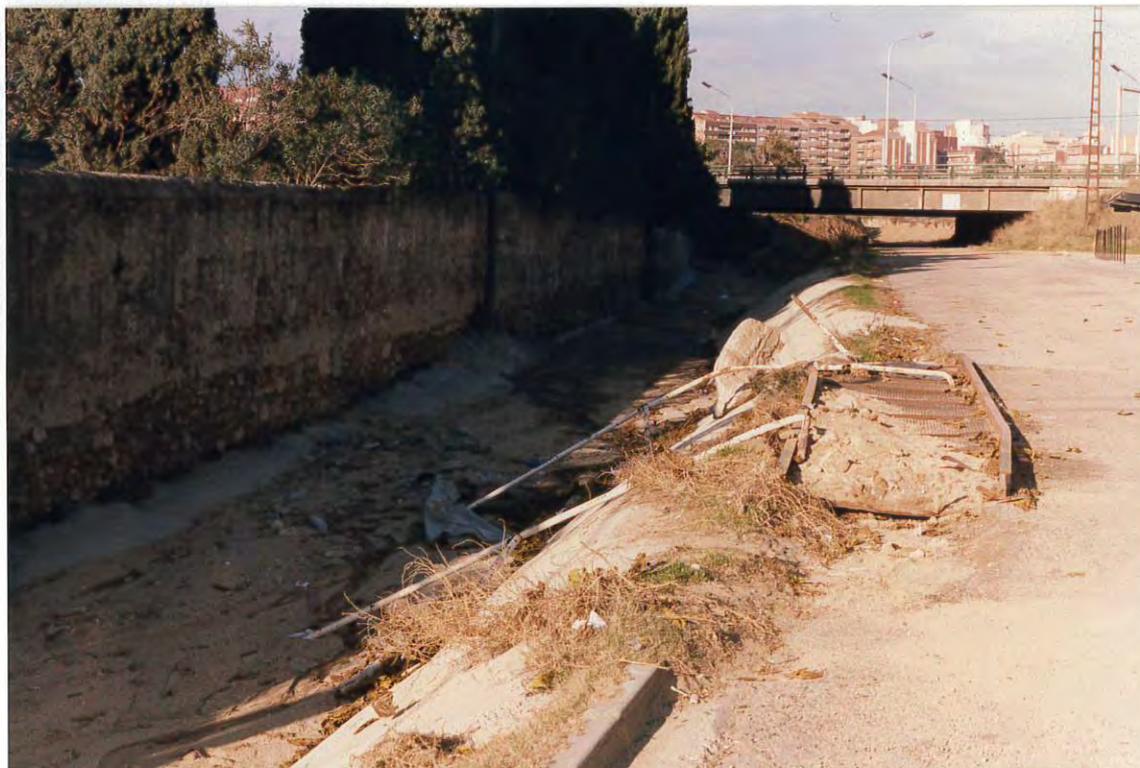
Figura 6. La losa del puente arrastrada hasta el centro del cauce de la riera.

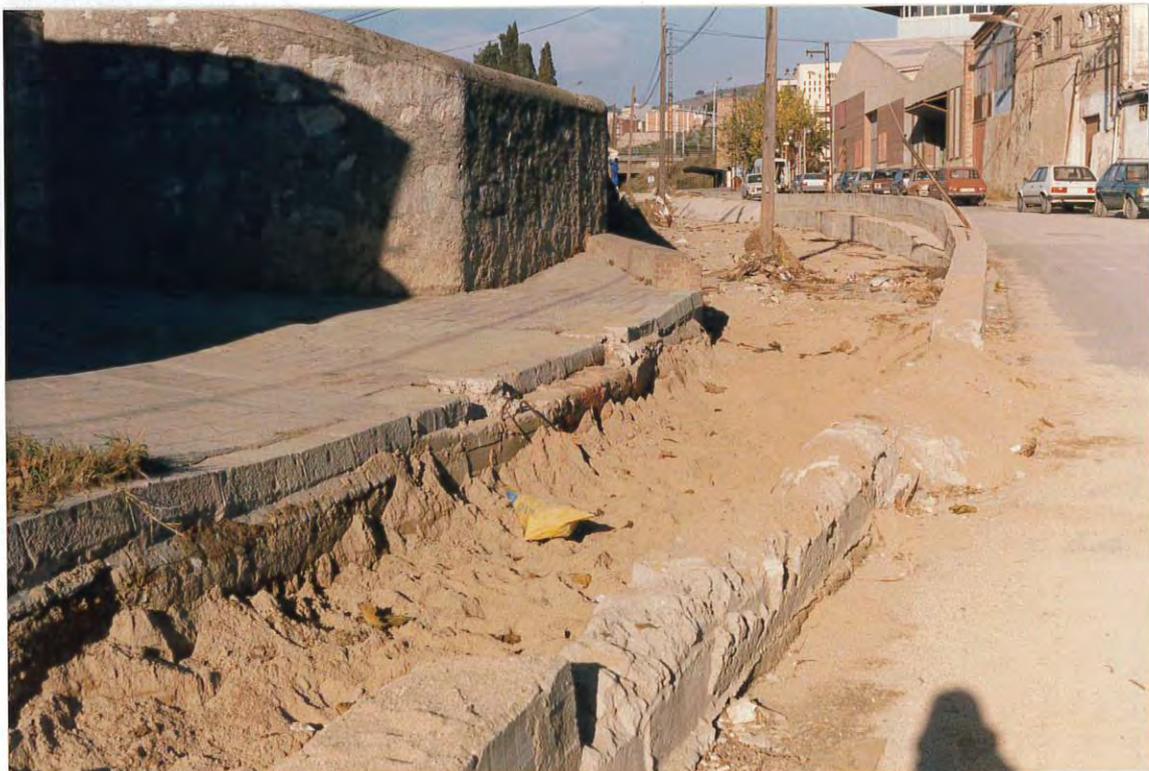
Esta reducción progresiva del cauce, hasta llegar a la desaparición casi total reflejada en las fotografías adjuntas, es la principal causa responsable de las inundaciones ocurridas. Los arrastres producidos en razón de las características de la cuenca vertiente no fueron causas determinantes directas de las inundaciones.

Figura 8. Reducción considerable de la sección hidráulica de la riera de Canyadó tras su paso bajo la autopista A-19.

- 1.- El encauzamiento de la riera, y su ensanchamiento dentro de la trama urbana.
- 2.- La ampliación de la sección hidráulica de la riera bajo la carretera nacional N-II.
- 3.- La construcción de un dispositivo de retención de arrastres.
- 4.- El establecimiento de un programa de limpieza y mantenimiento que garantice una sección hidráulica no restringida, especialmente en el paso bajo la carretera nacional N-II.

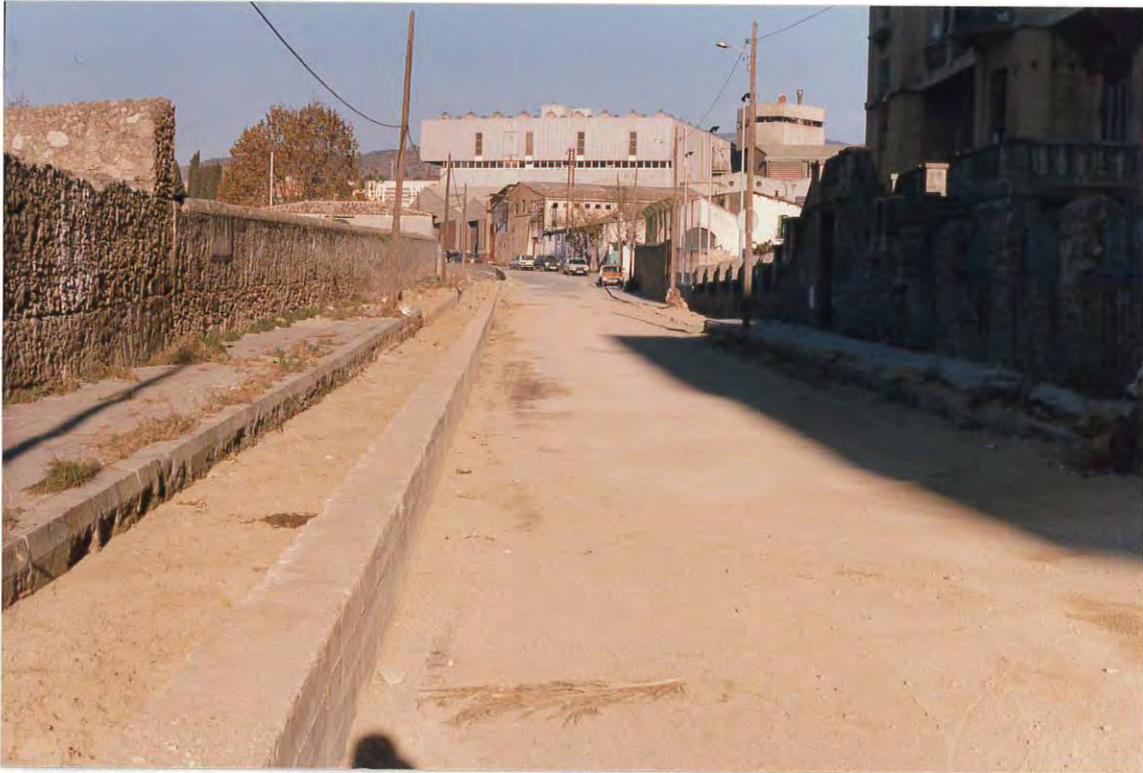
Figura 9. El agua ocupó toda la calle, superando los 70 cm de altura, debido a la progresiva reducción de la sección.

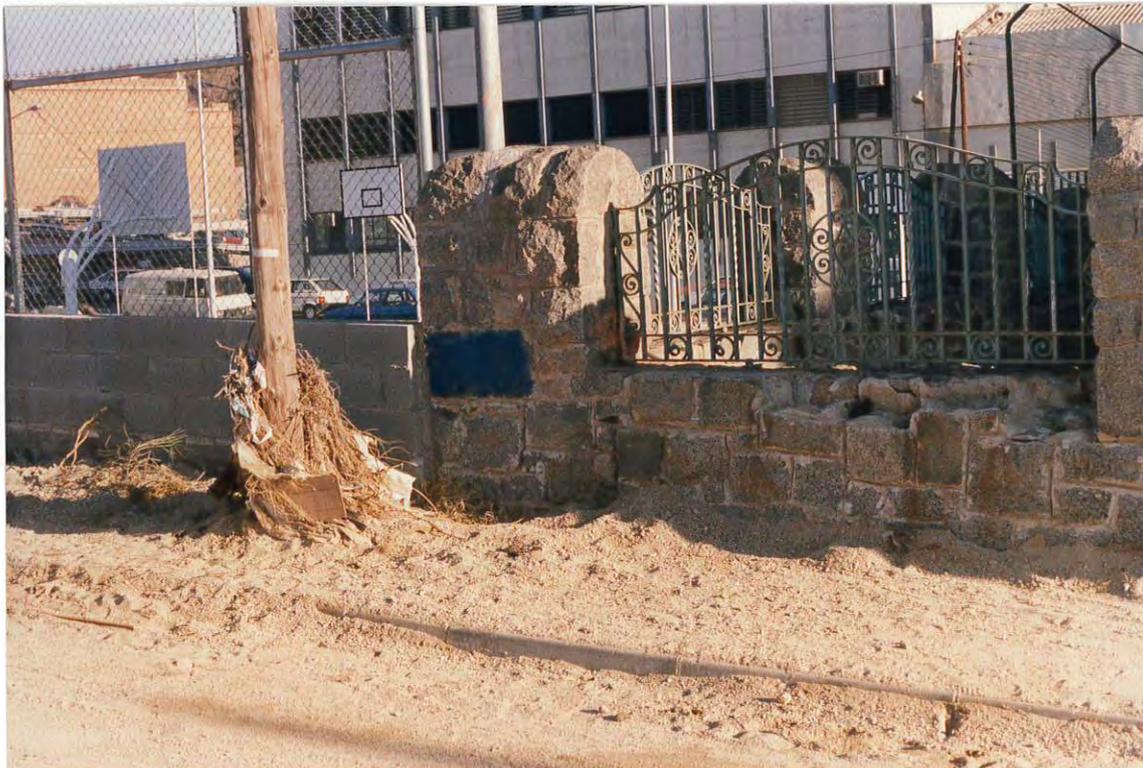
Figura 10. Detalle de los arrastres acumulados y de la rotura de uno de los muros.

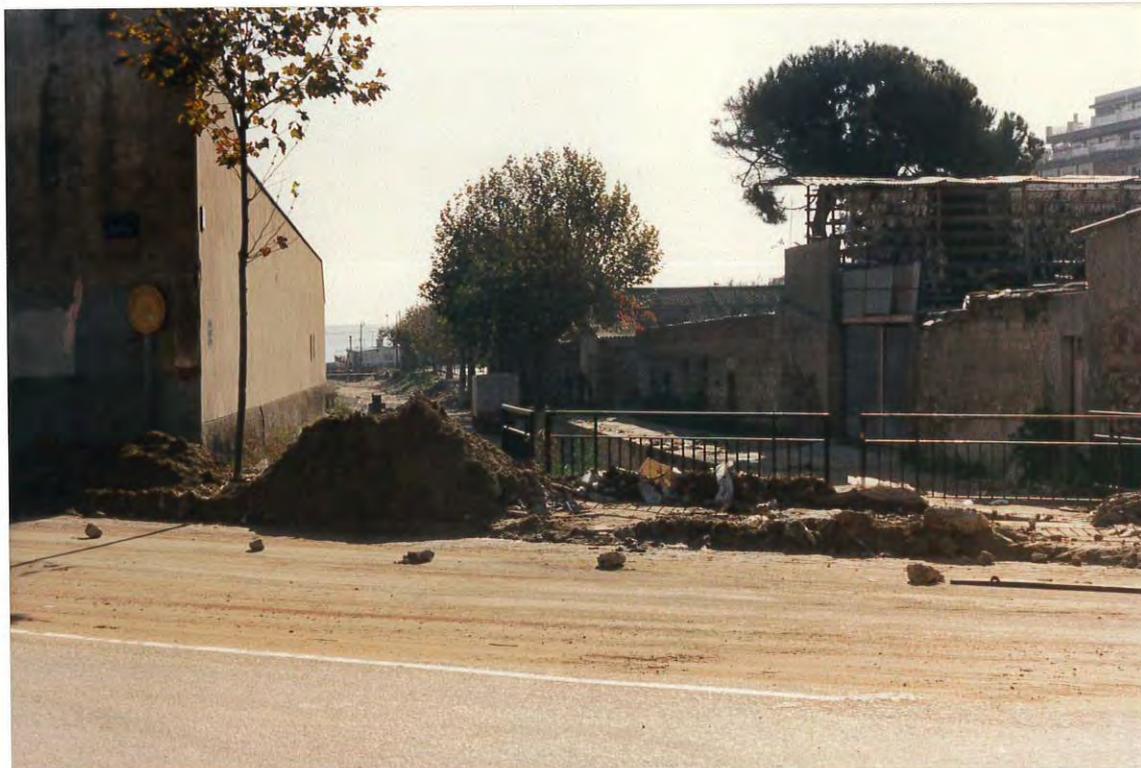
La fuerza del agua fue tal que incluso arrastró varios vehículos aguas abajo, que quedaron retenidos en el puente bajo la carretera N-II.

Figura 11. Arrastres acumulados en la carretera nacional N-II, en el puente sobre la Riera Canyadó, cerca de su desembocadura.

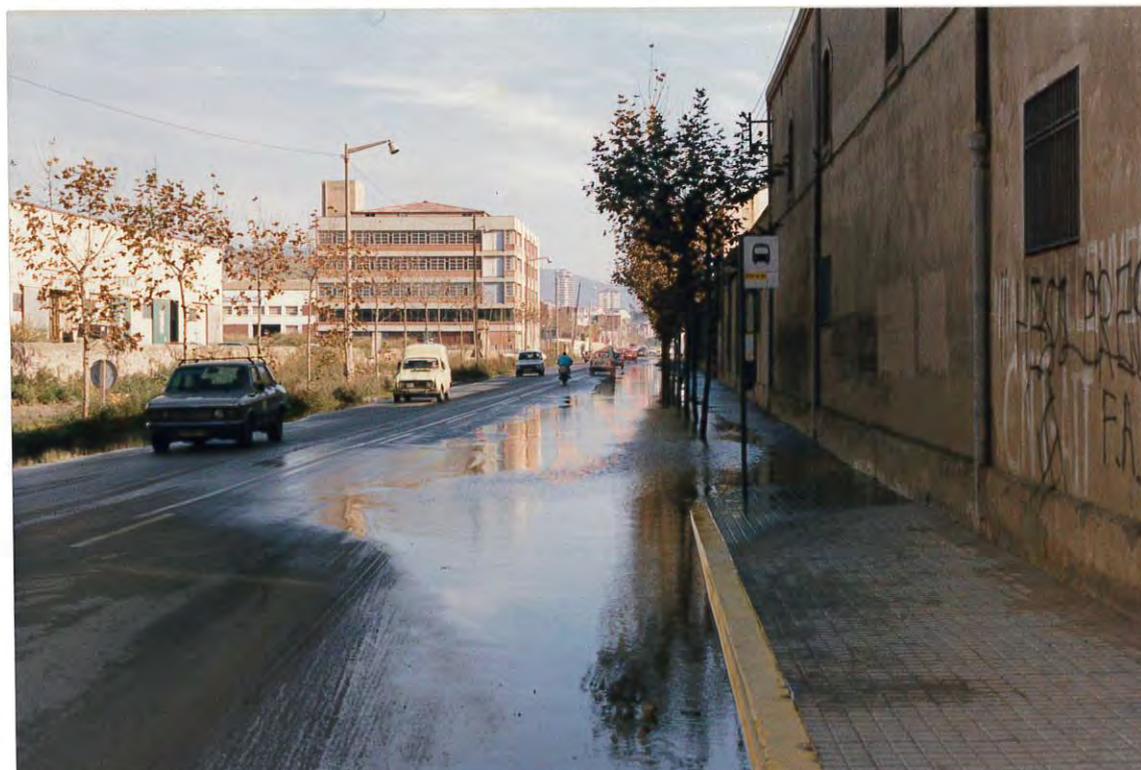
Por otra parte, el agua que no pudo desaguar a través del paso bajo la N-II circuló por encima de la carretera, interrumpiendo la circulación durante varios minutos y dejando la calzada cubierta de todo tipo de arrastres.

Figura 12. La falta de desagües y el desbordamiento de la Riera Canyadó provocaron la acumulación de agua en la carretera nacional N-II.

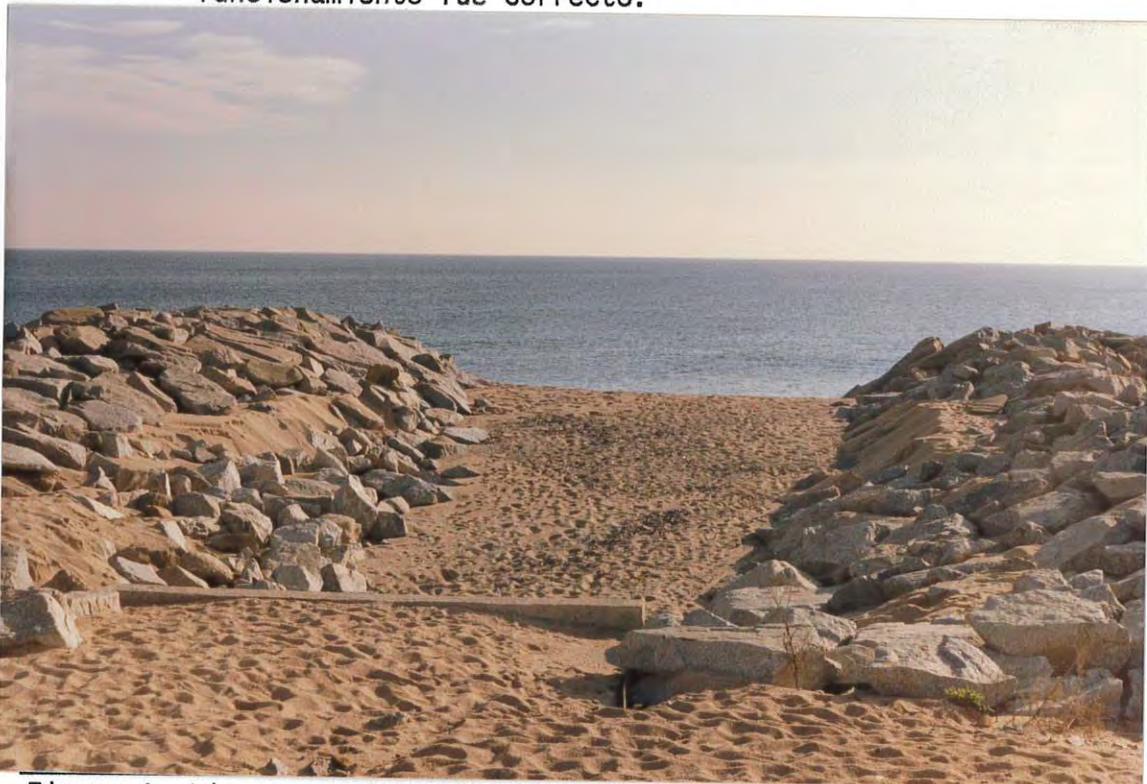
Sólo en algunos casos, la acumulación de arrastres dió lugar a la formación de una barra en la playa, provocando una ligera contrapendiente en el lecho de los desagües.

Figura 2. Ligera contrapendiente producida por la arena.

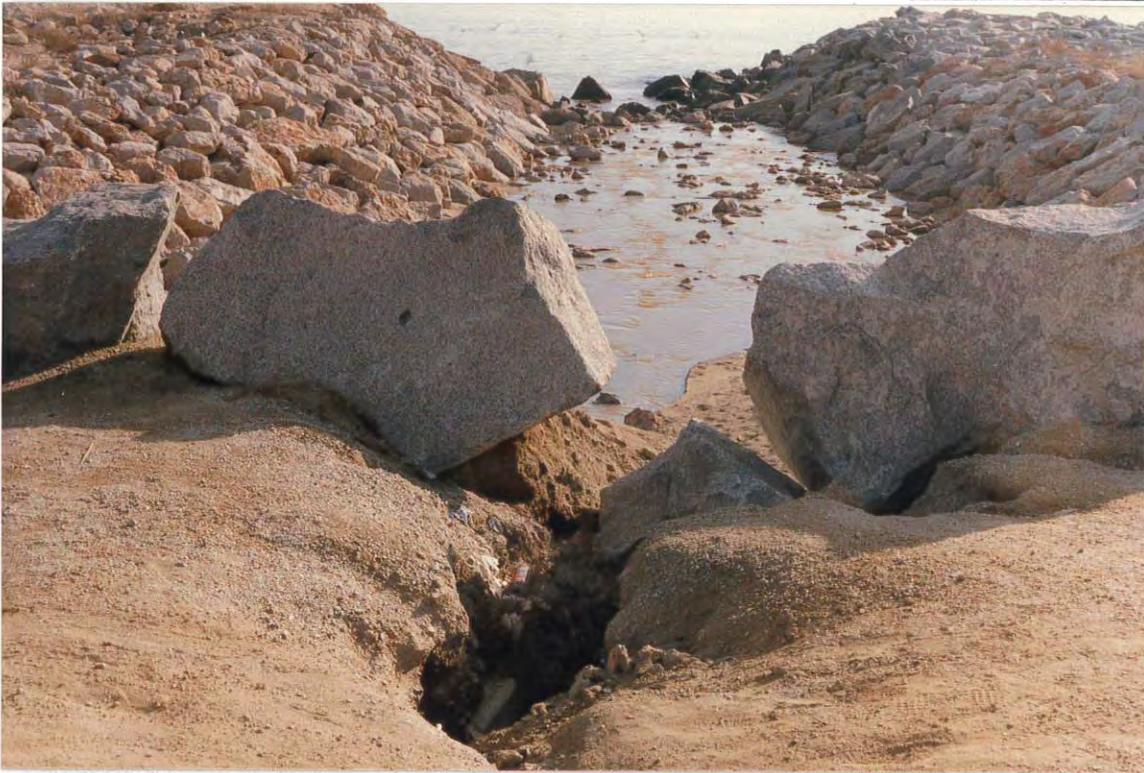
Figura 3. Erosión producida en zonas anteriores a la escollera de protección.

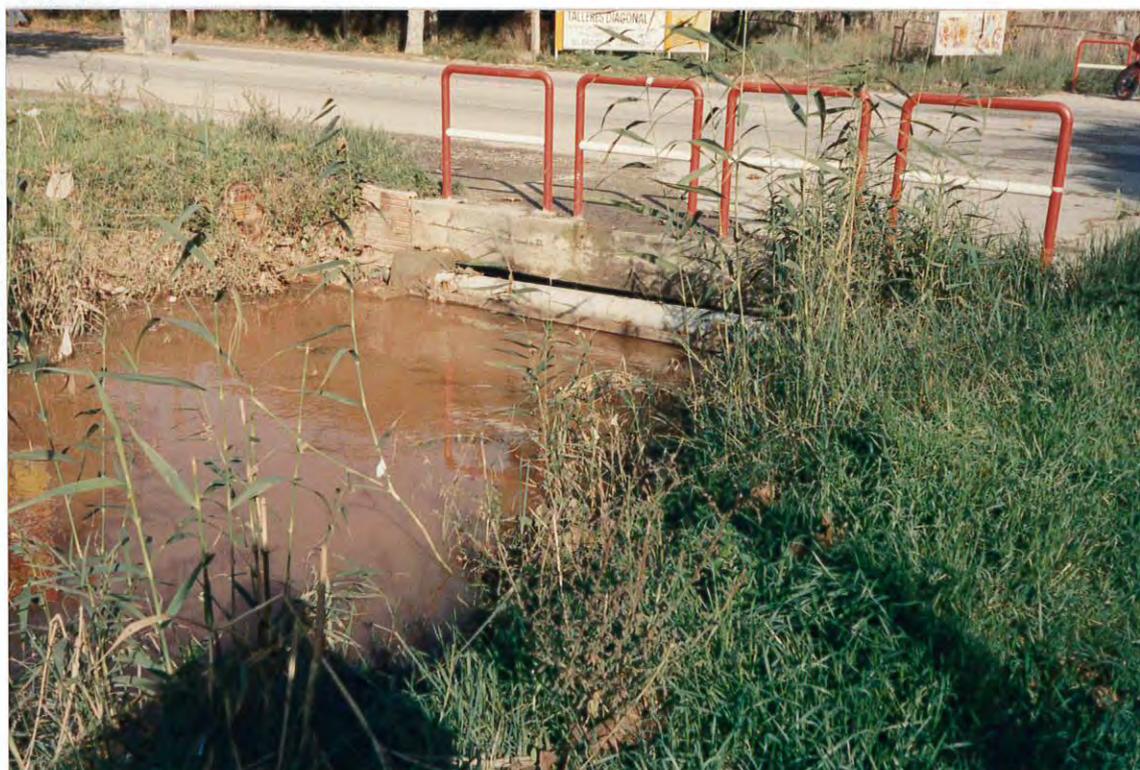
Figura 2. Puente sobre la Corredera Maestra sobre la Av. de la Pineda, donde se aprecia una conducción de agua potable que disminuye la sección.

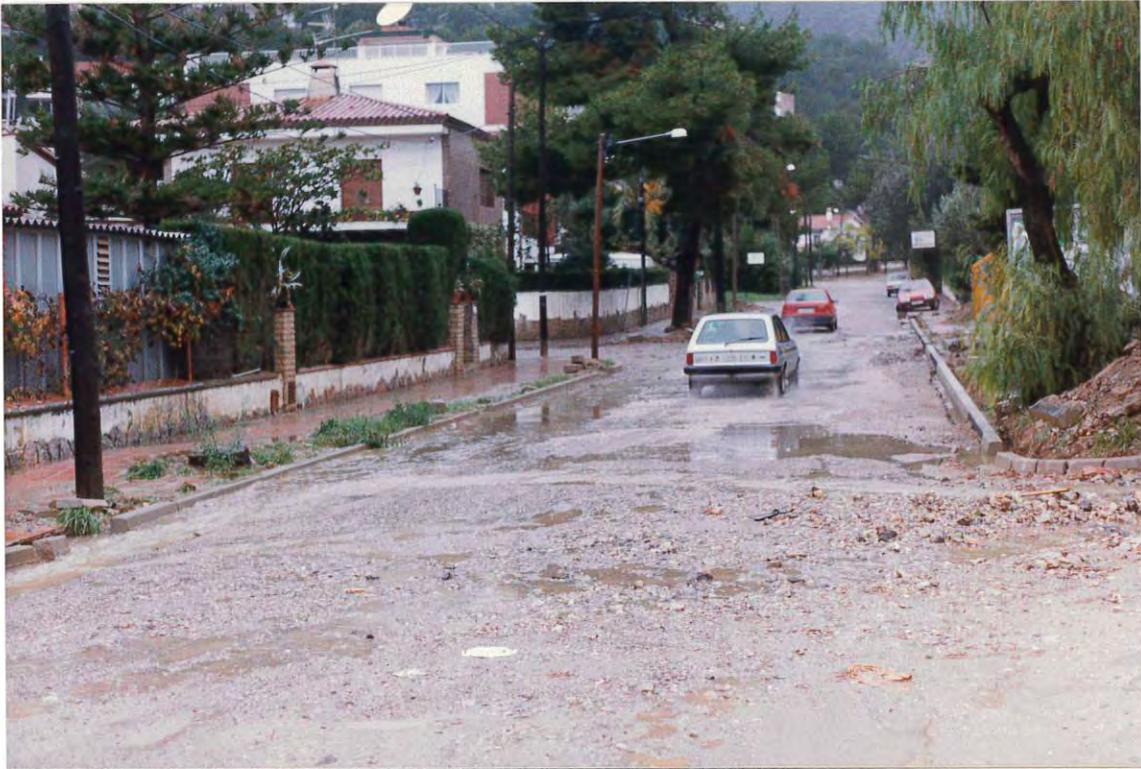
Durante el verano de 1988 se iniciaron las obras para aumentar la capacidad de los colectores de la avenida de Bellamar. La calidad y el ritmo de ejecución de dichas obras es bastante deficiente, de modo que el agua de escorrentía circuló por superficie, descarnando el pavimento y acumulando los arrastres en la unión de la avenida de Bellamar con la Av. de los Eucaliptos, donde se formó un embalse de considerables dimensiones.

Figura 1. Arrastres acumulados en la avenida de Bellamar, aguas arriba de la carretera C-246 Autovía de Castelldefels.

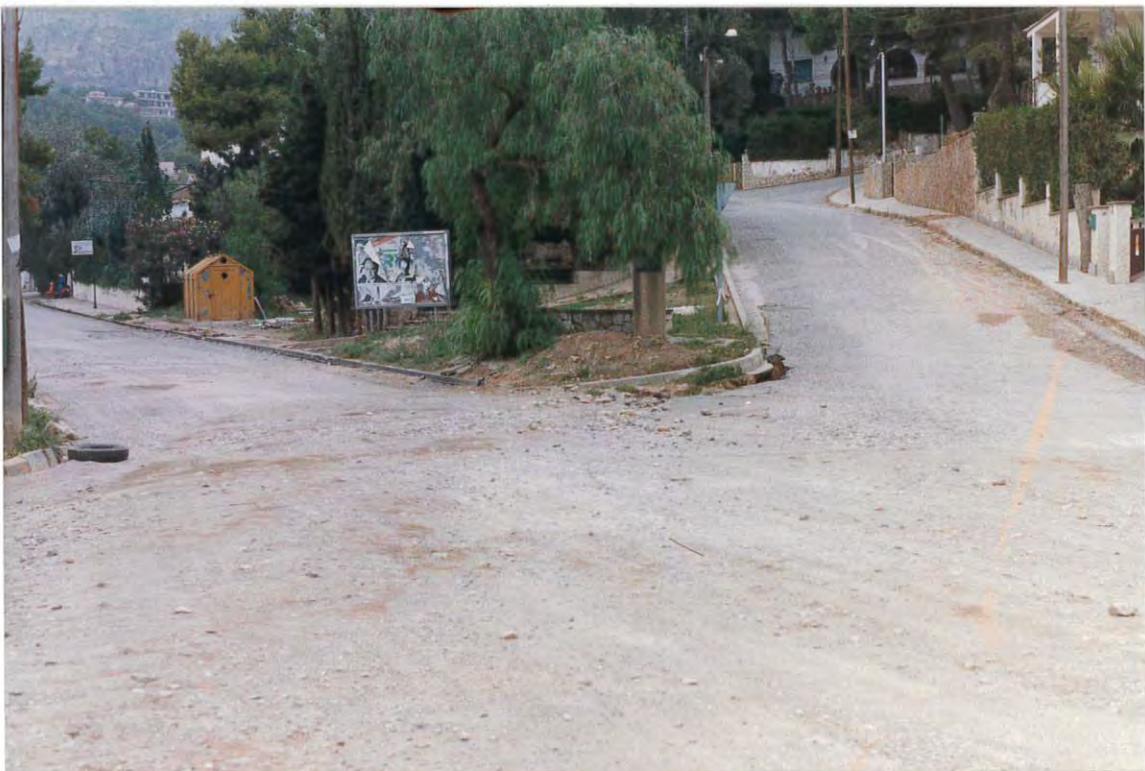
Figura 2. Confluencia del paseo de Can Viñas con la avenida de Bellamar donde puede observarse la erosión producida en la zona de máxima pendiente.

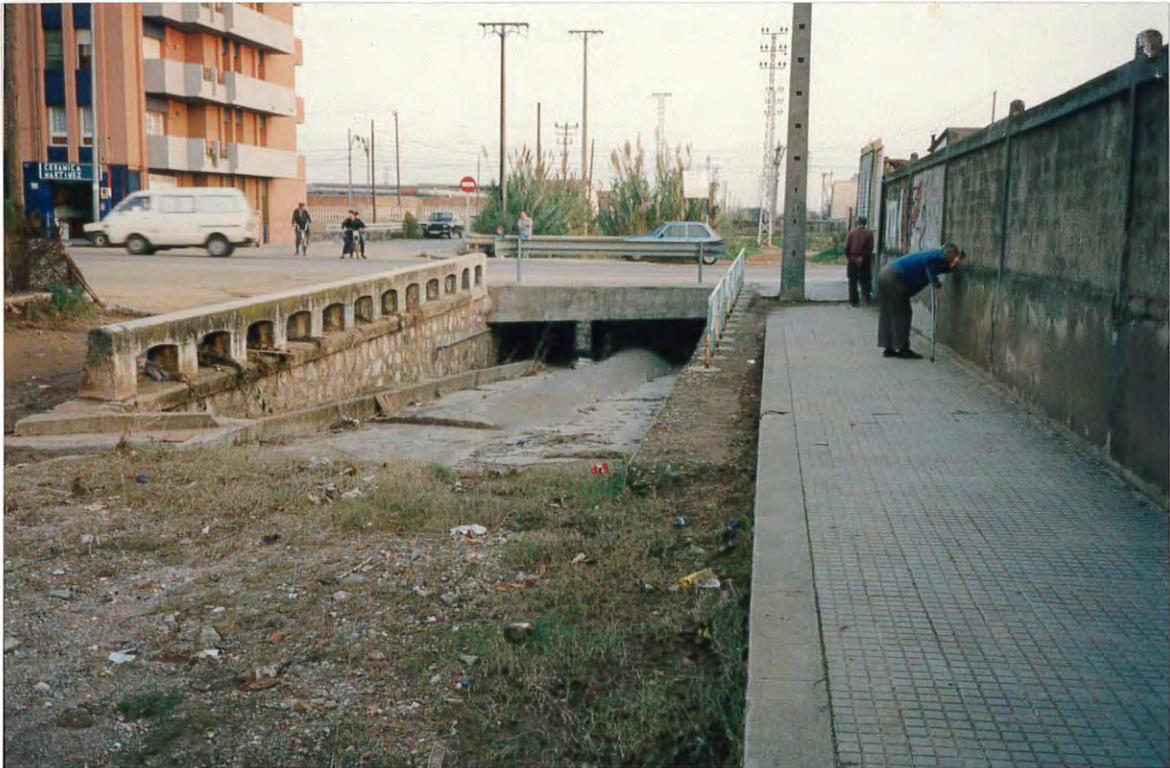
Figura 1. Paso de la riera de les Parets bajo la carretera C-245. El nivel de agua sobrepasó la cota de la calzada, inundando las zonas colindantes.

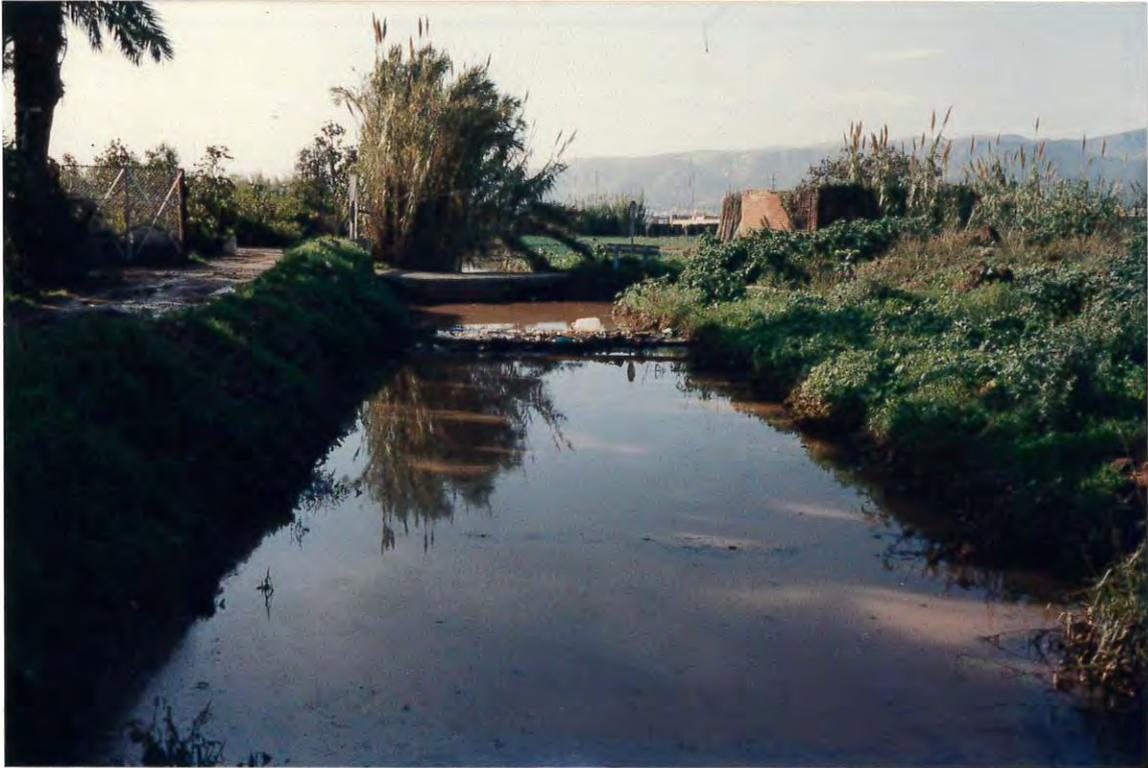
Figura 3. Puente en estado ruinoso en la riera de les Parets, aguas arriba de la calle Bertràn i Güell.

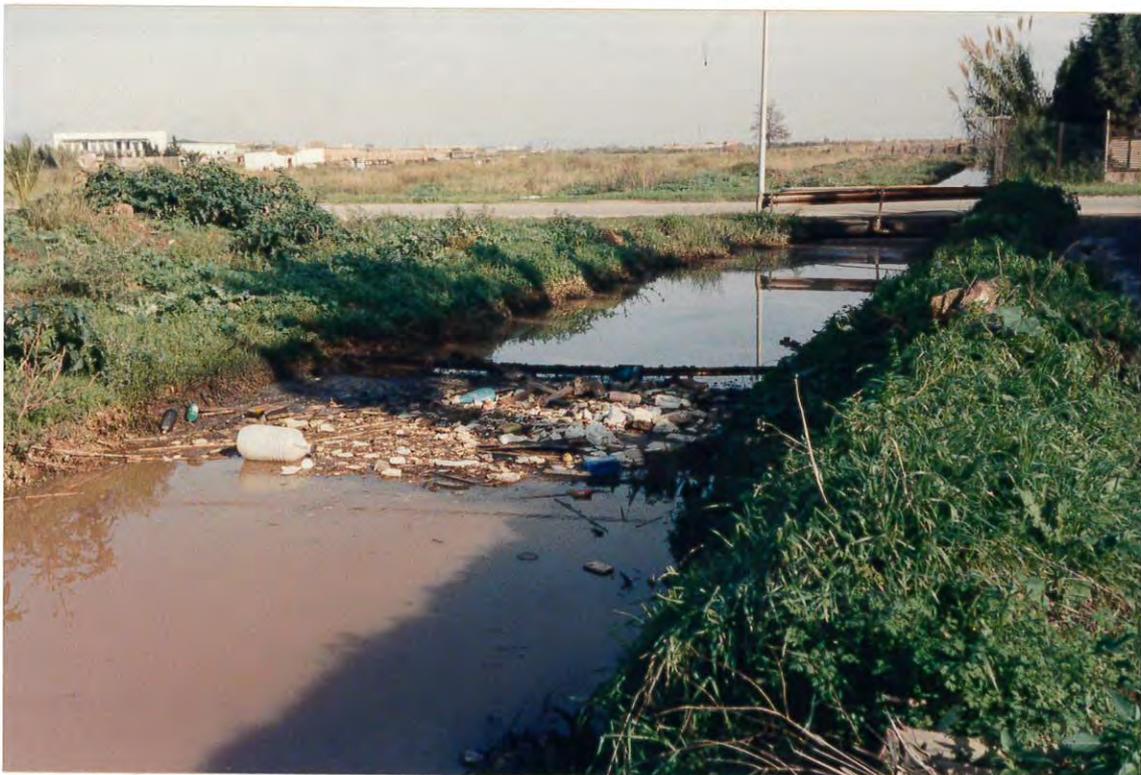
Figura 4. Detalle de la basura acumulada aguas arriba de una pequeña conducción de agua en la riera de les Parets.

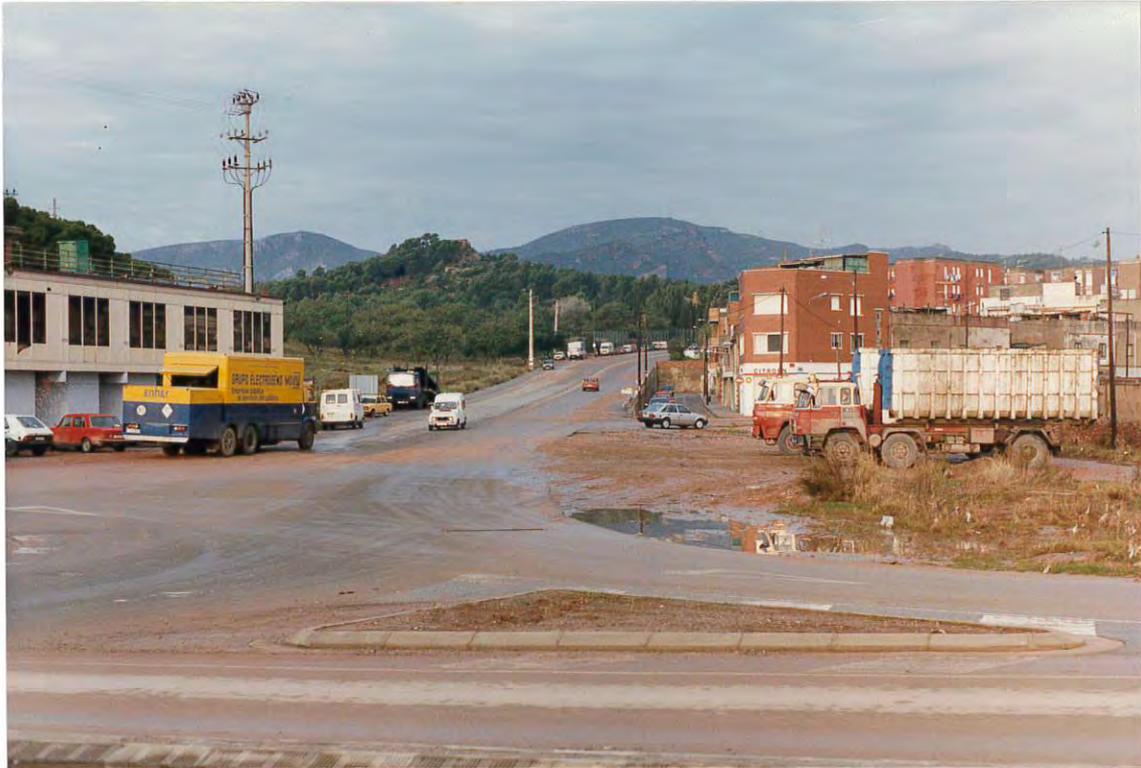
Figura 1. Vista general del cruce, en la que puede observarse la gran cantidad de barro acumulado.

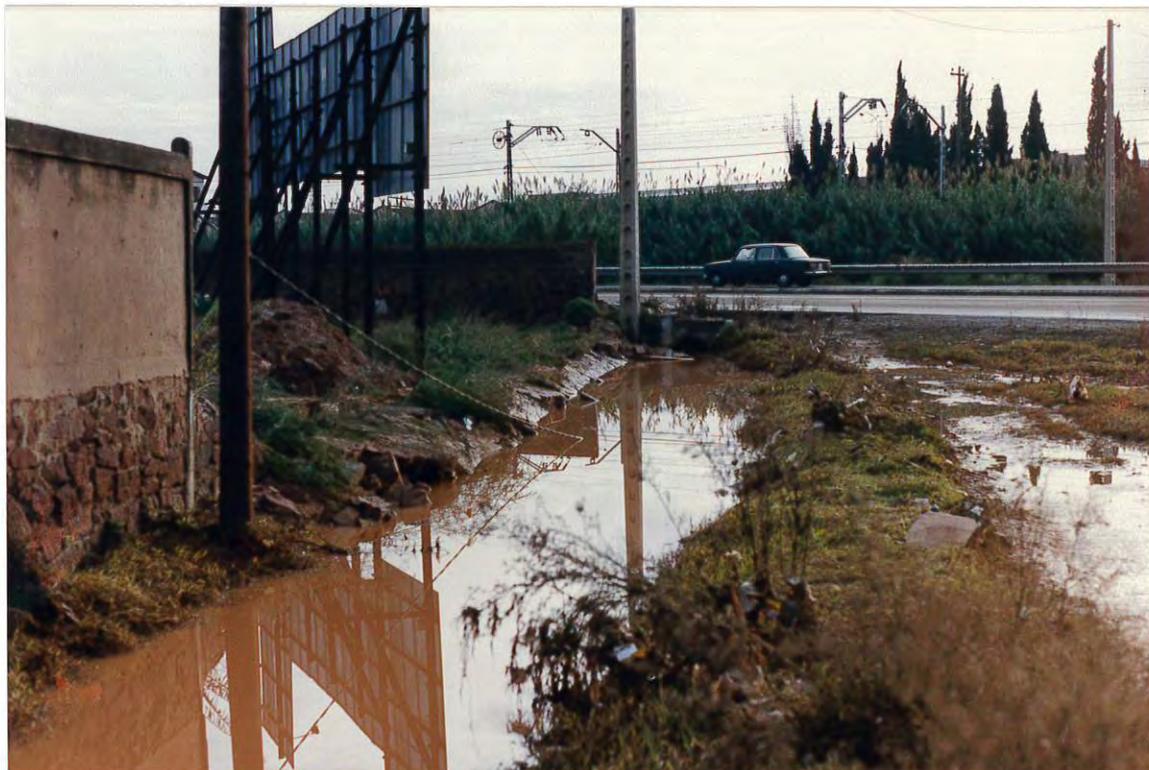
Figura 2. Tubo de desagüe que cruza la carretera C-245, totalmente insuficiente. A la izquierda, muro derribado por el agua.

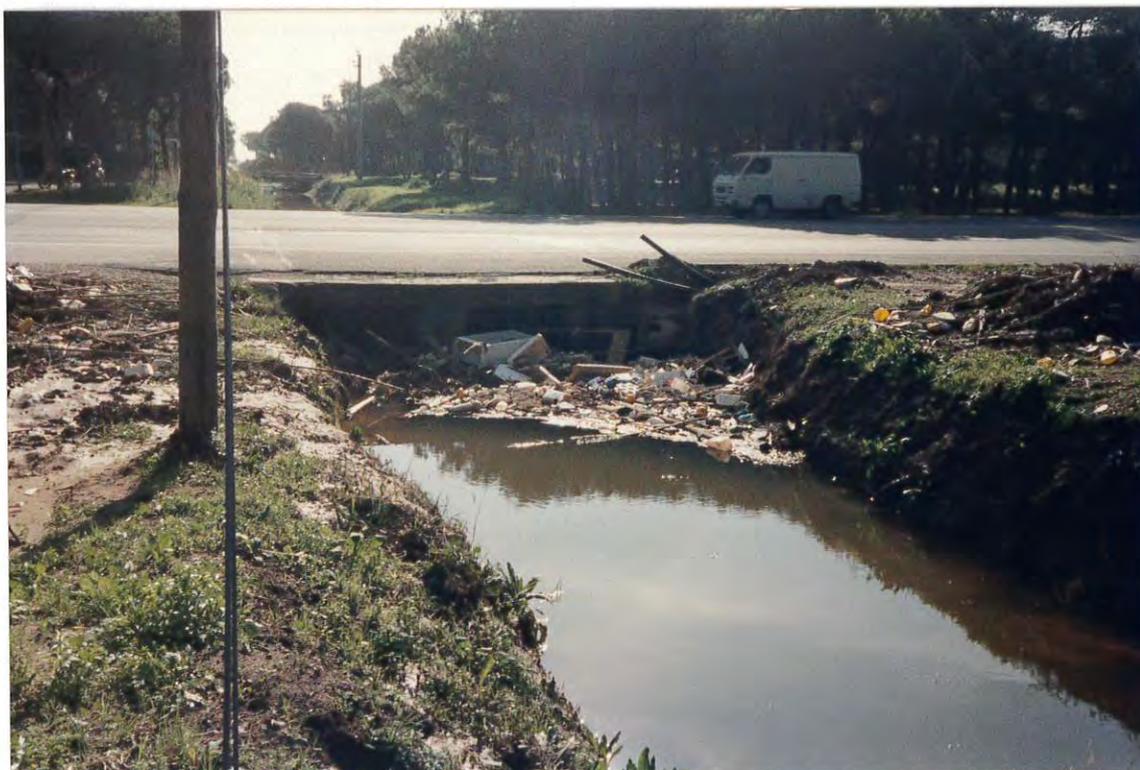
Figura 2. Paso de la riera bajo la Autovía de Castelldefels, con la basura retenida en el obstáculo que crea la pila central.

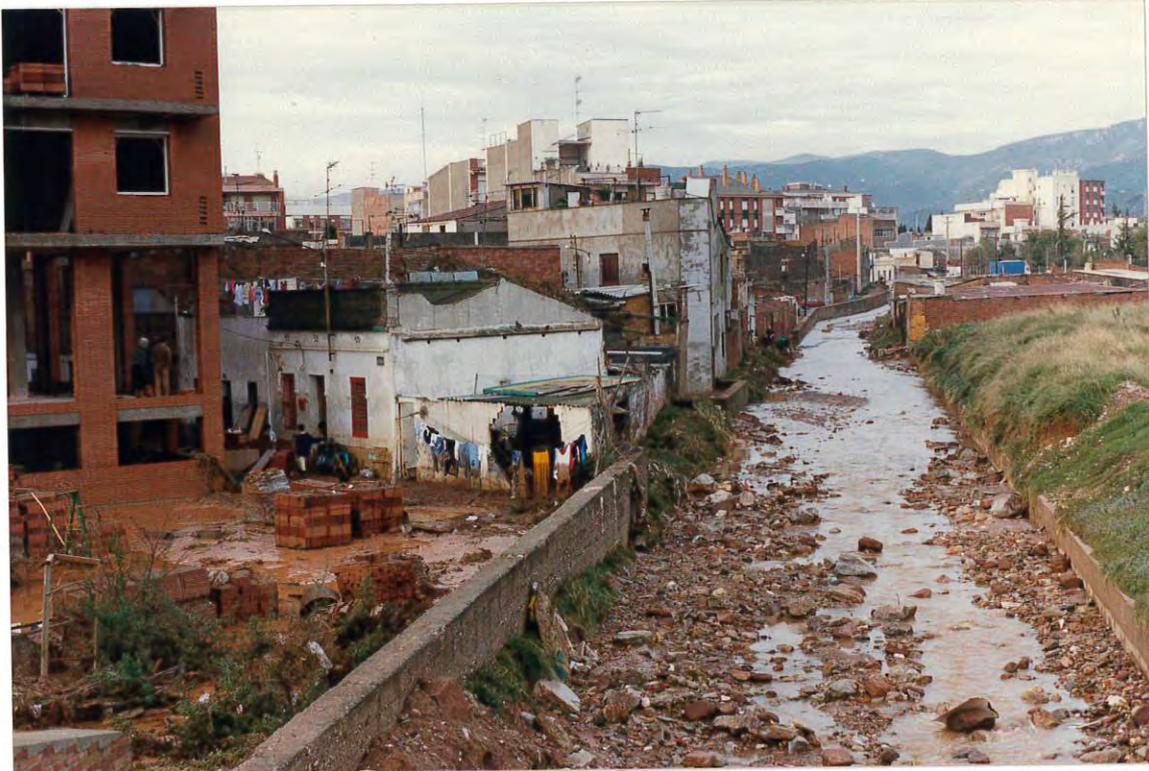
Figura 1. Vista de la riera aguas arriba de la carretera C-245. El nivel alcanzado por el agua quedó marcado en la ropa tendida en la parte izquierda de la fotografía.

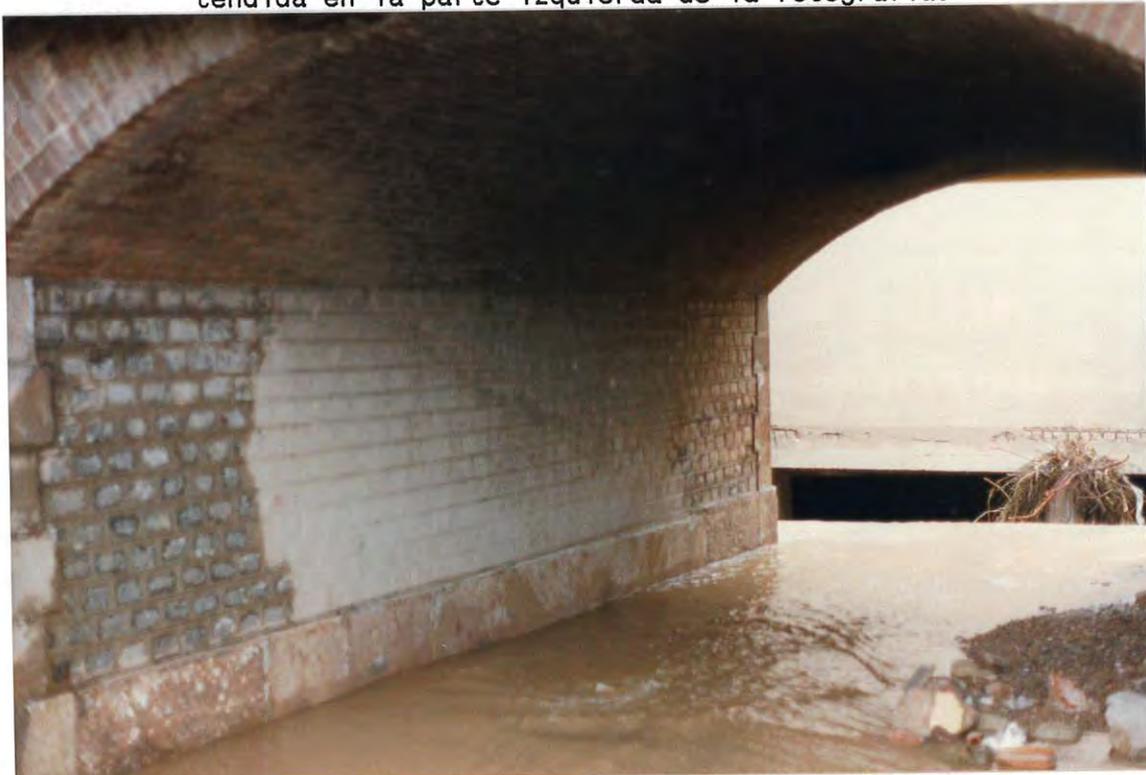
Figura 2. Puente de la riera bajo la carretera C-245, donde puede observarse la marca dejada por el agua en el estribo.
