ESTUDIO DE LAS INUNDACIONES OCURRIDAS EN
EL AMBITO GEOGRAFICO DE
LA ENTIDAD METROPOLITANA DE SERVICIOS
HIDRAULICOS Y TRATAMIENTO DE RESIDUOS
DURANTE LAS LLUVIAS DEL
DIA 12 DE NOVIEMBRE DE 1988

Anexo 4
Tomo 1

Cátedra de Ingeniería Sanitaria y Ambiental
Departamento de Ingeniería Hidráulica, Marítima y Ambiental
ETS de Ingenieros de Caminos, Canales y Puertos
Universidad Politécnica de Cataluña

Barcelona, mayo de 1989

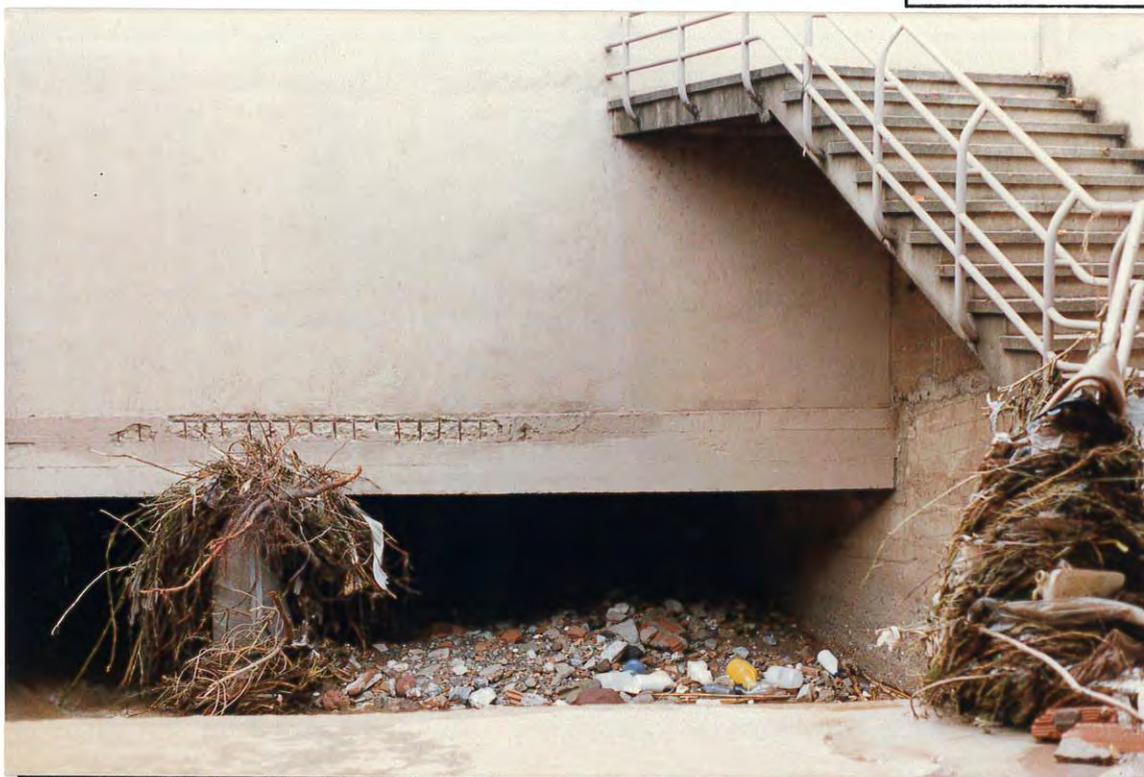
Figura 3. Arrastres acumulados a la entrada de la riera bajo la factoría Roca.

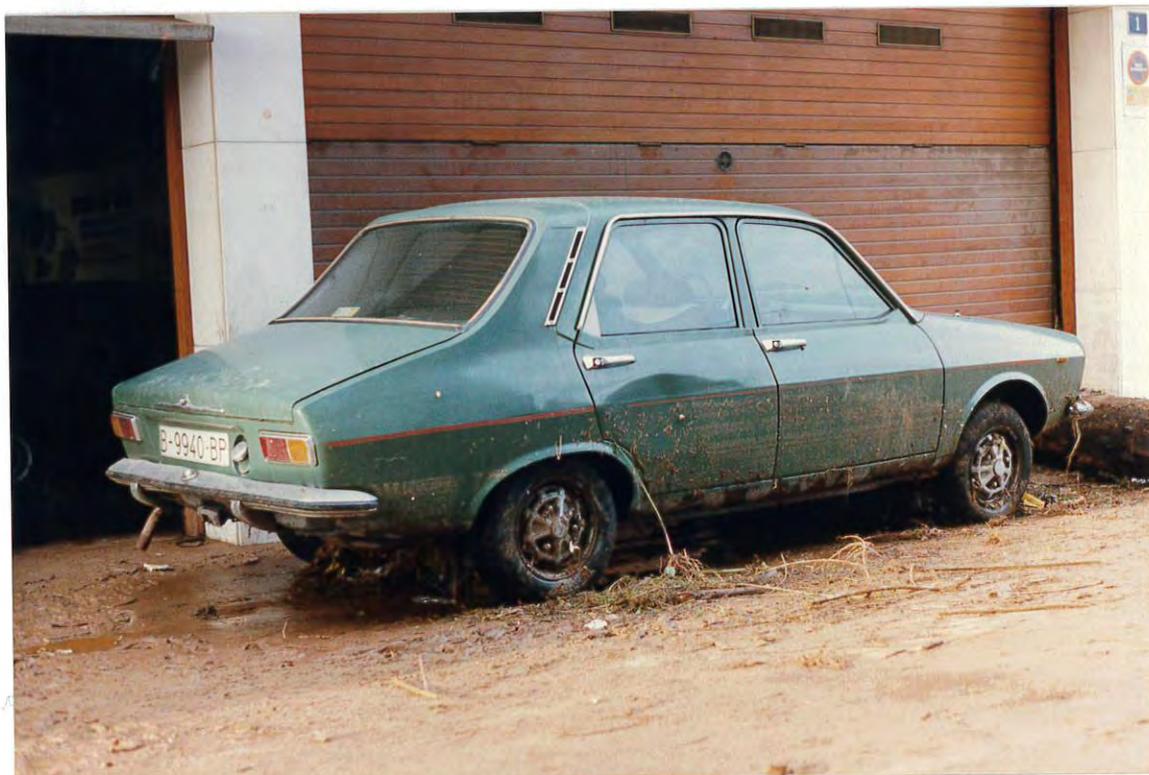
Figura 6. Altura alcanzada por el agua en las calles adyacentes a la riera de Sant Llorenç.

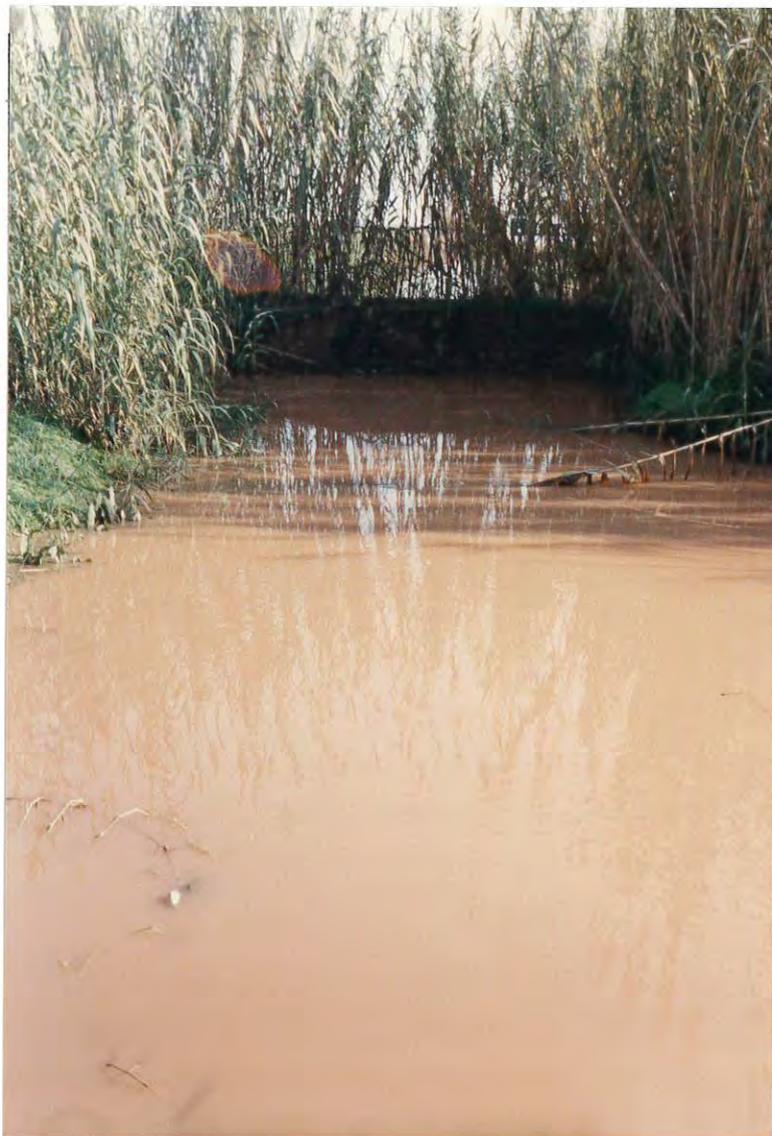
Figura 2. Corredera Principal, aguas abajo de la calle Bertràn i Güell, donde existe un antiguo puente que dificulta enormemente el paso del agua.

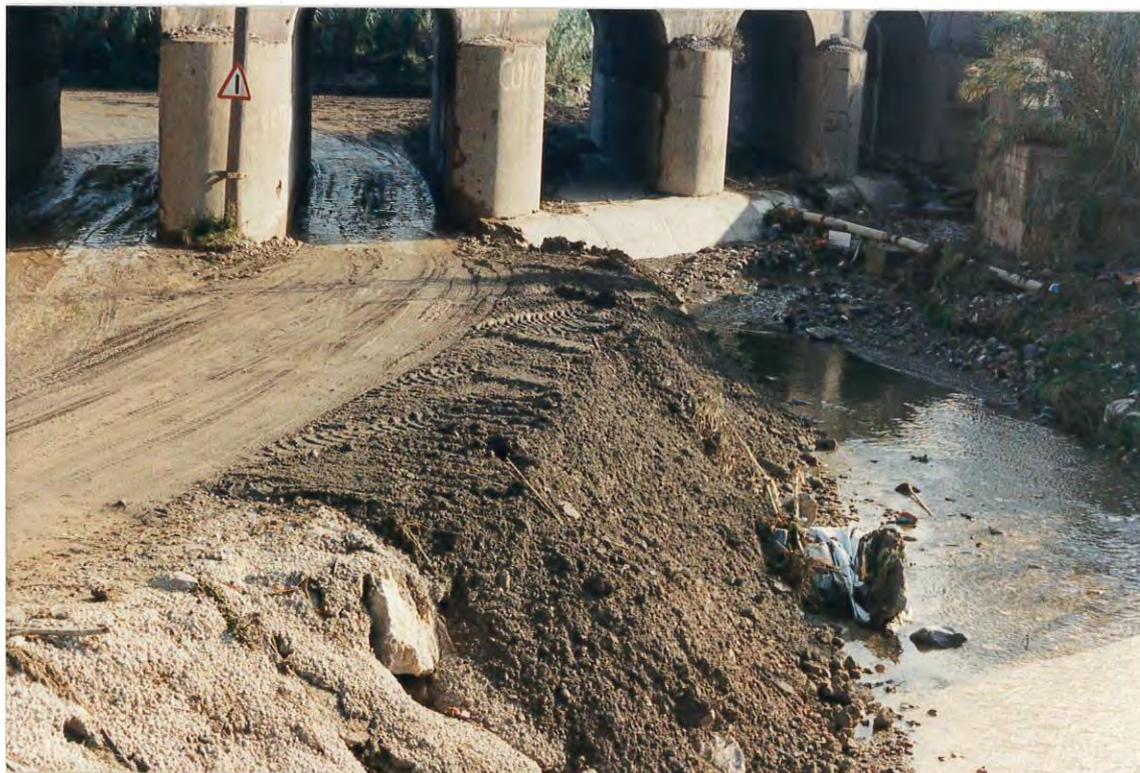
Figura 2. Reducción ostensible de la sección de la riera de Vallvidrera para permitir el paso de vehículos.

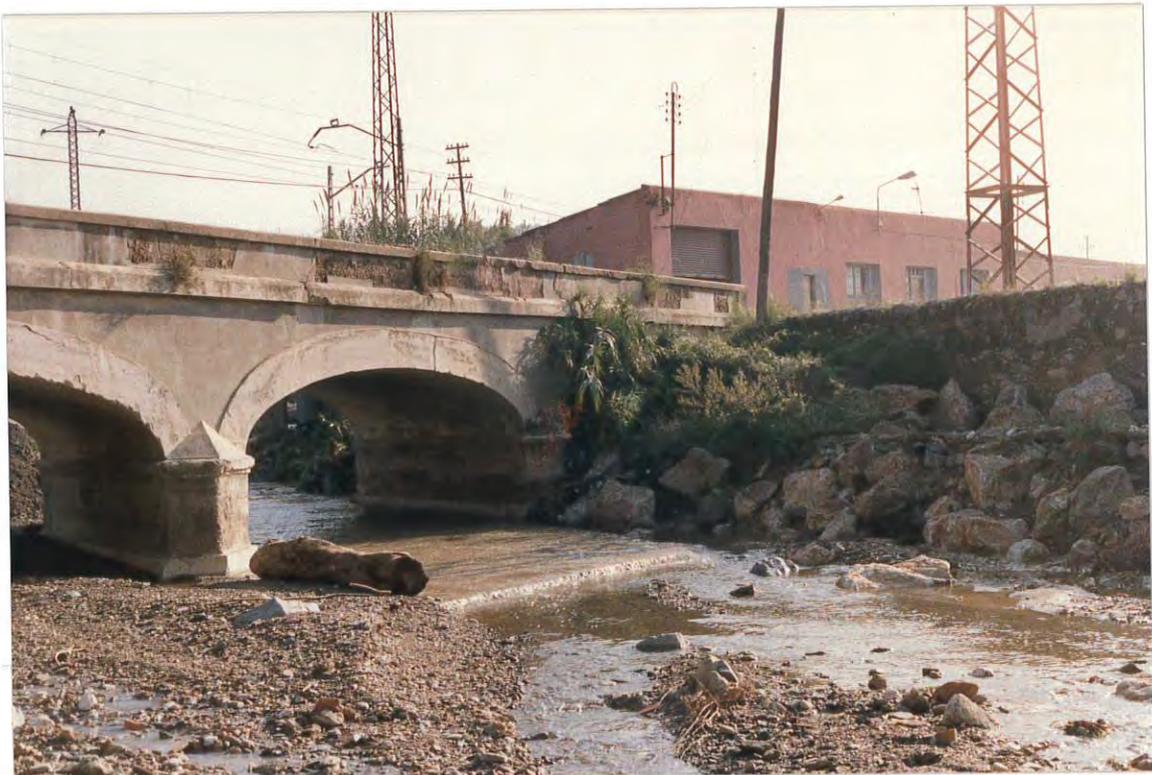
Figura 4. Taponamiento del vano izquierdo del puente de la carretera a Caldes de Montbui, visto desde aguas abajo.

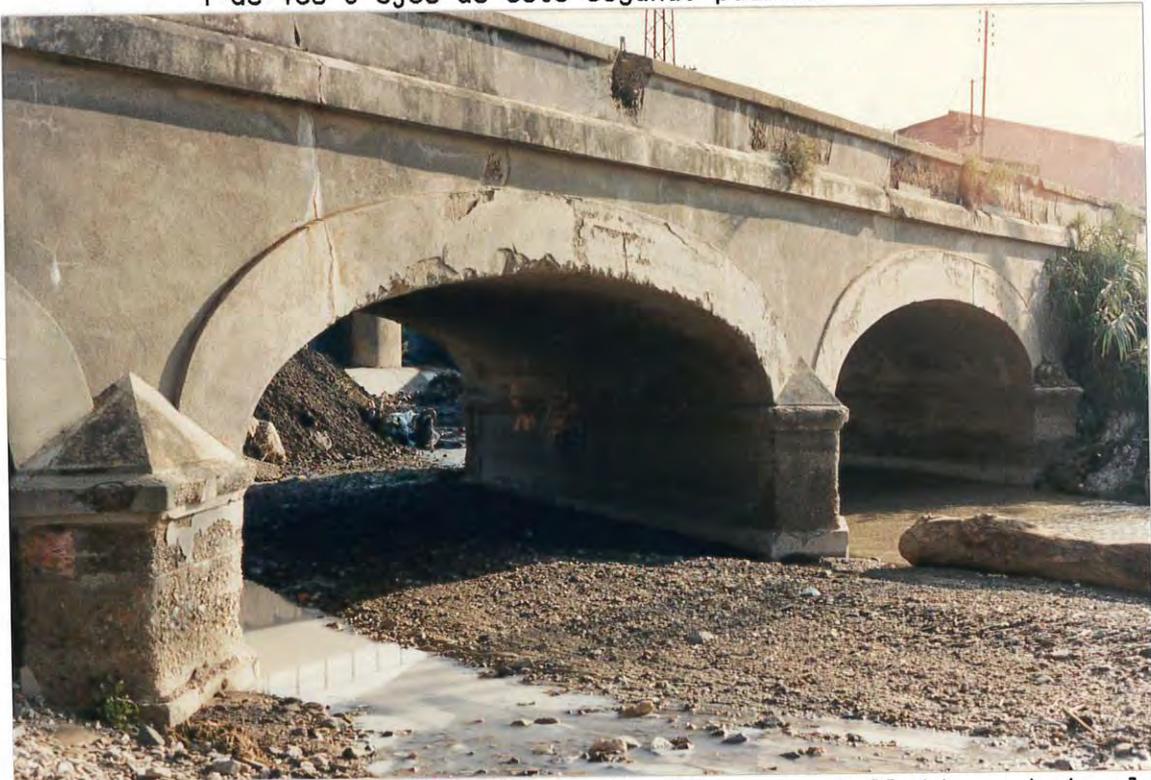
Figura 6. Arrastres acumulados en la riera de Vallvidrera bajo el puente de la carretera a Caldes de Montbui.

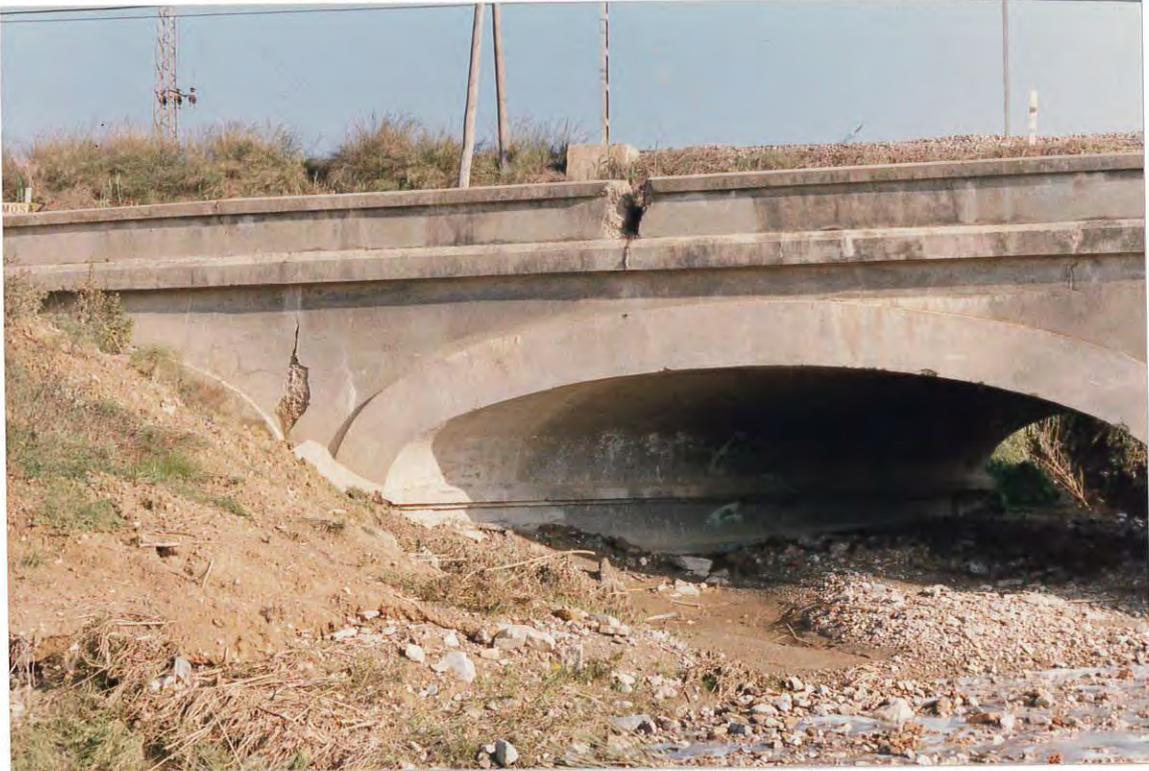
Figura 7. Taponamiento del vano derecho del puente de la carretera a Caldes de Montbui, visto desde aguas abajo.

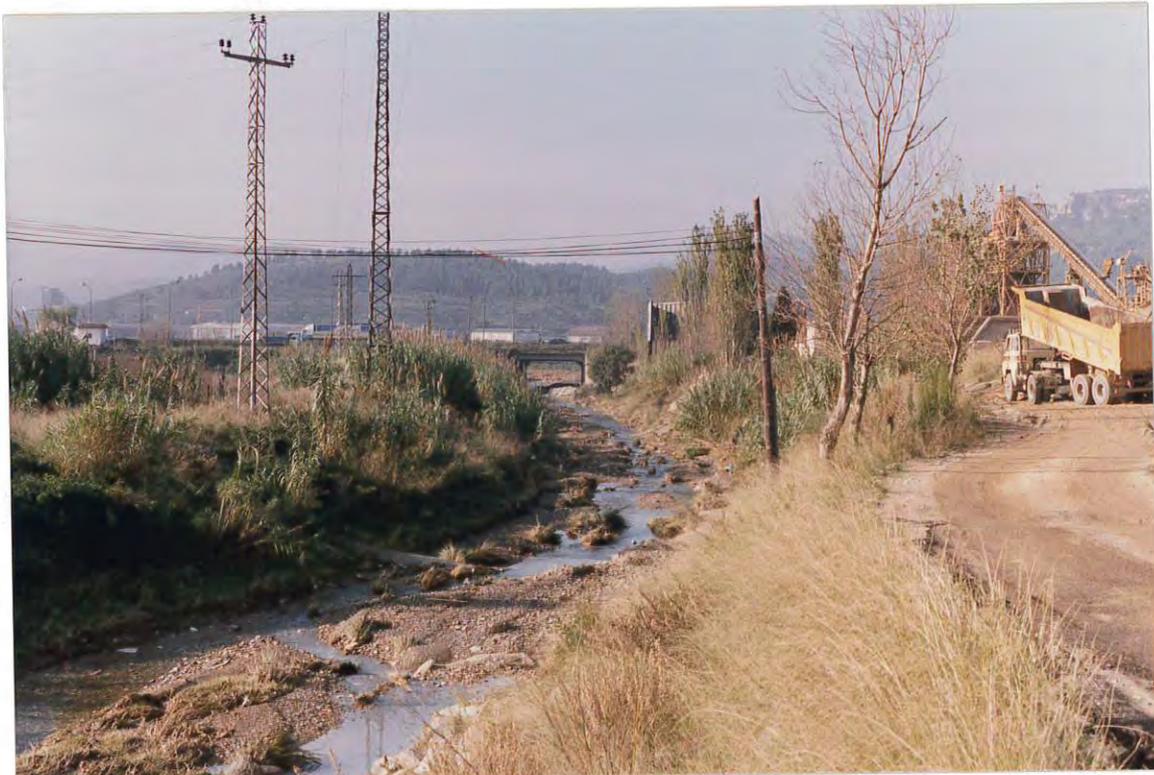
Figura 8. Riera de Vallvidrera aguas abajo de la carretera a Caldes de Montbui. Se aprecia una nueva reducción de la sección a su paso bajo la autopista A-2.

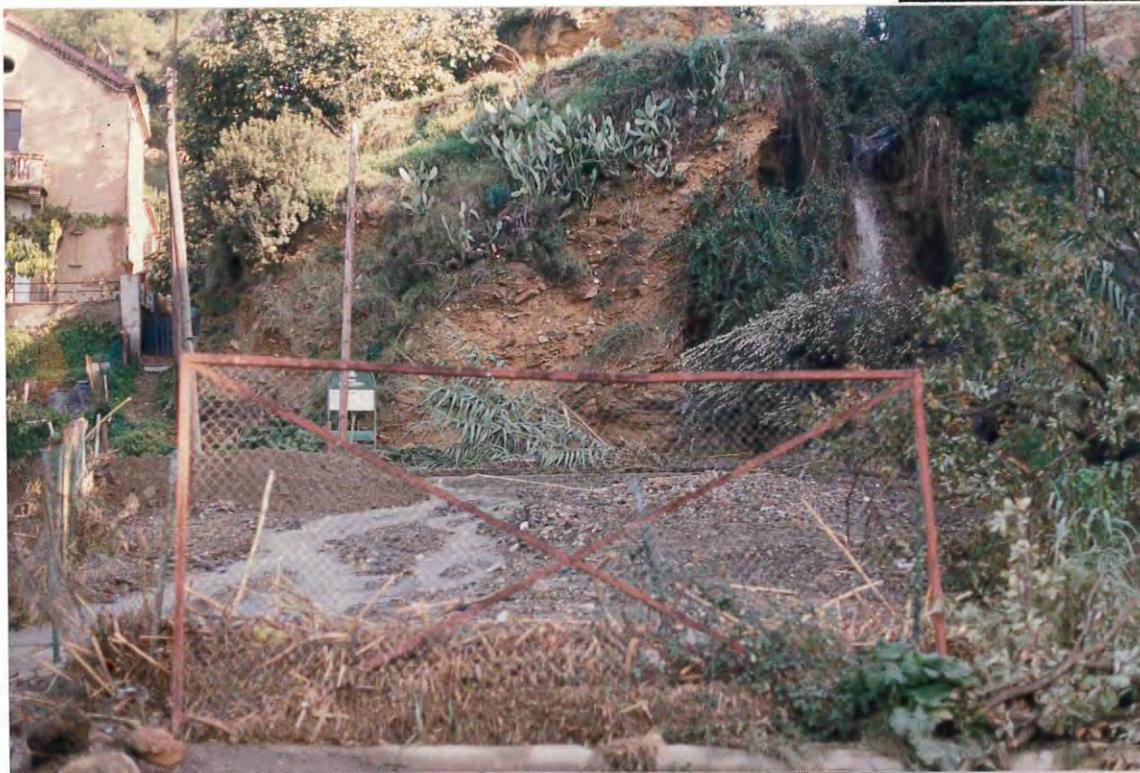
Figura 1. La cascada del Torrent d'en Benet, antes de su entrada en el casco urbano, y el dispositivo de retención de arrastres que quedó totalmente aterrado.

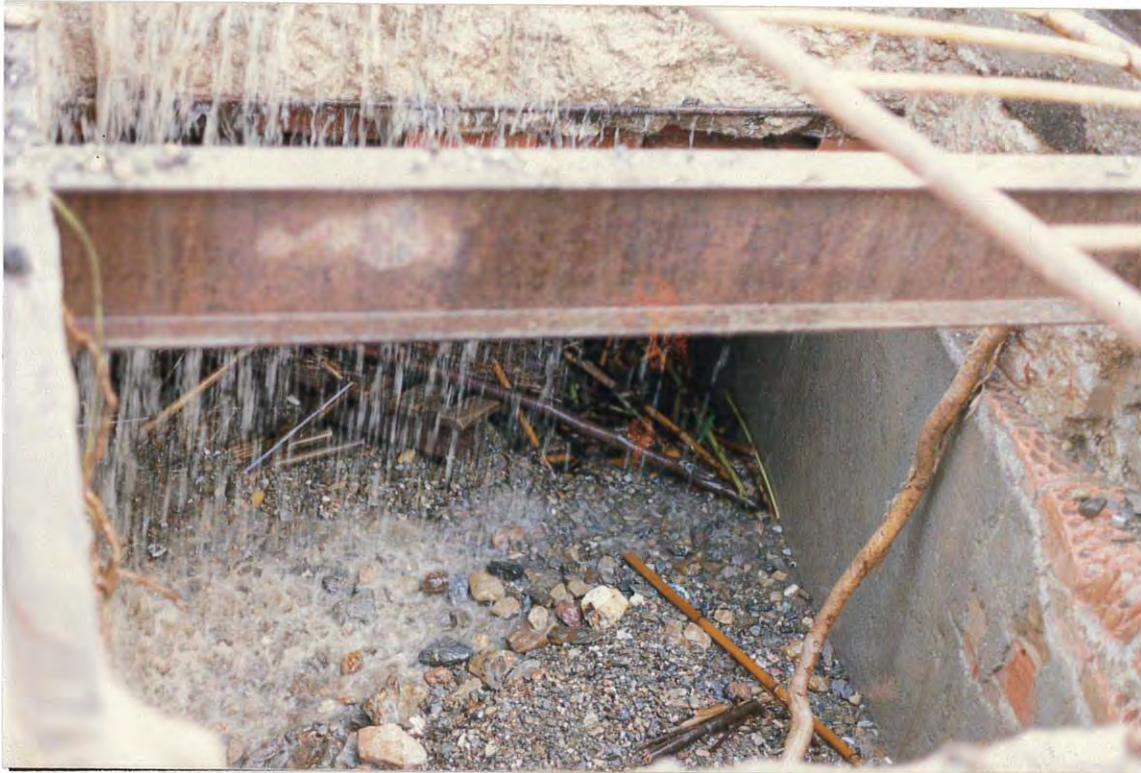
Figura 5. Detalle de los arrastres acumulados en el interior de alcantarillado, con sección circular de 2 m de diámetro.

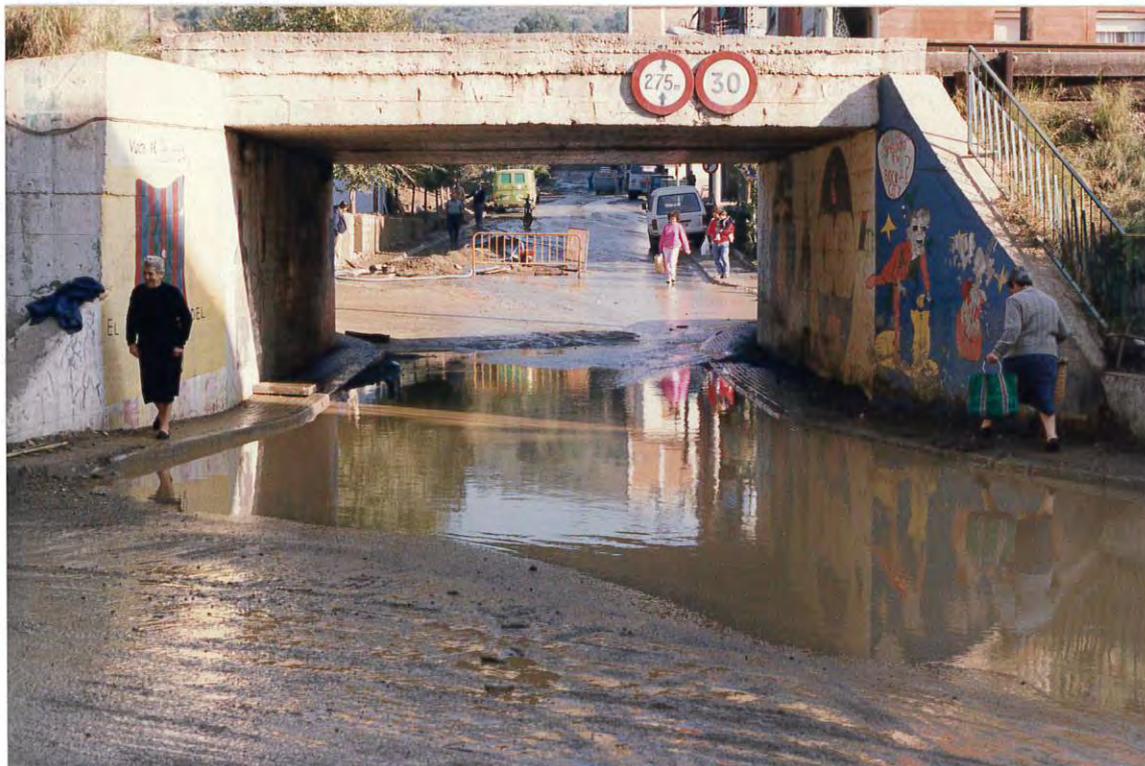
Figura 6. Puente del ferrocarril, cuyo gálibo quedo prácticamente cubierto por arrastres. Obsérvese los arrastres acumulados en la barandilla.

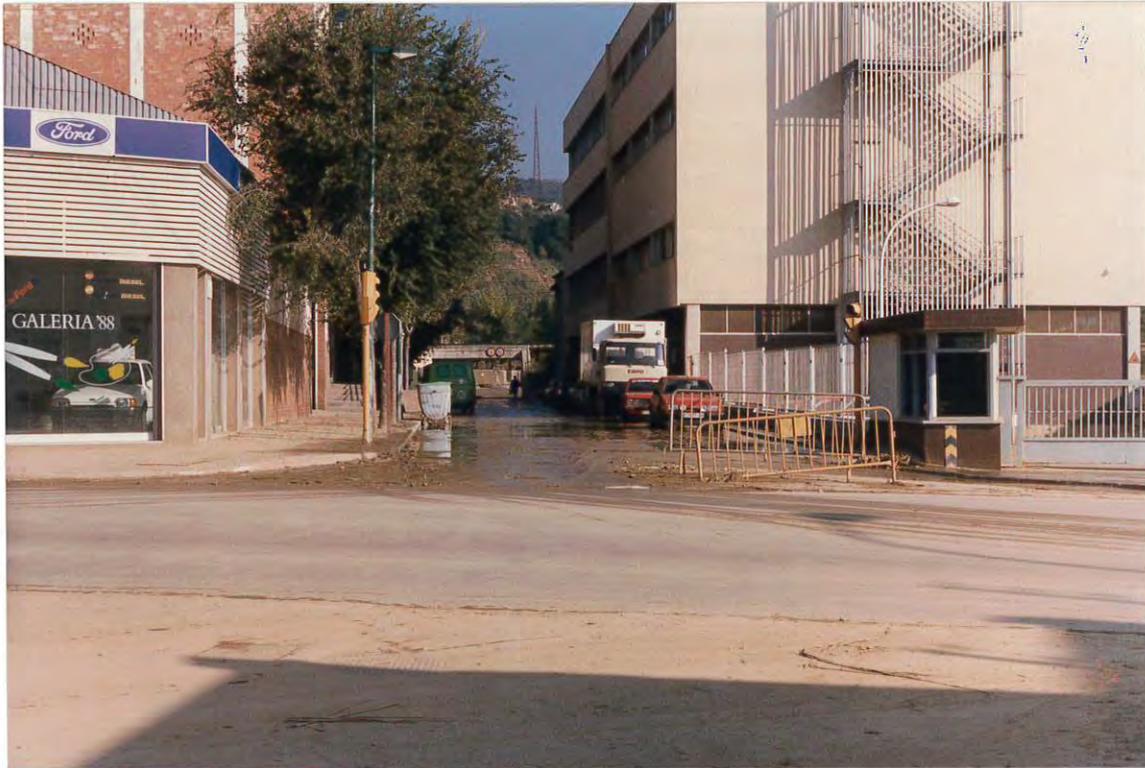
Figura 7. Estado de las calles y gran parte de la carretera nacional N-II, cubiertas de barro dos días después de ocurridas las lluvias.

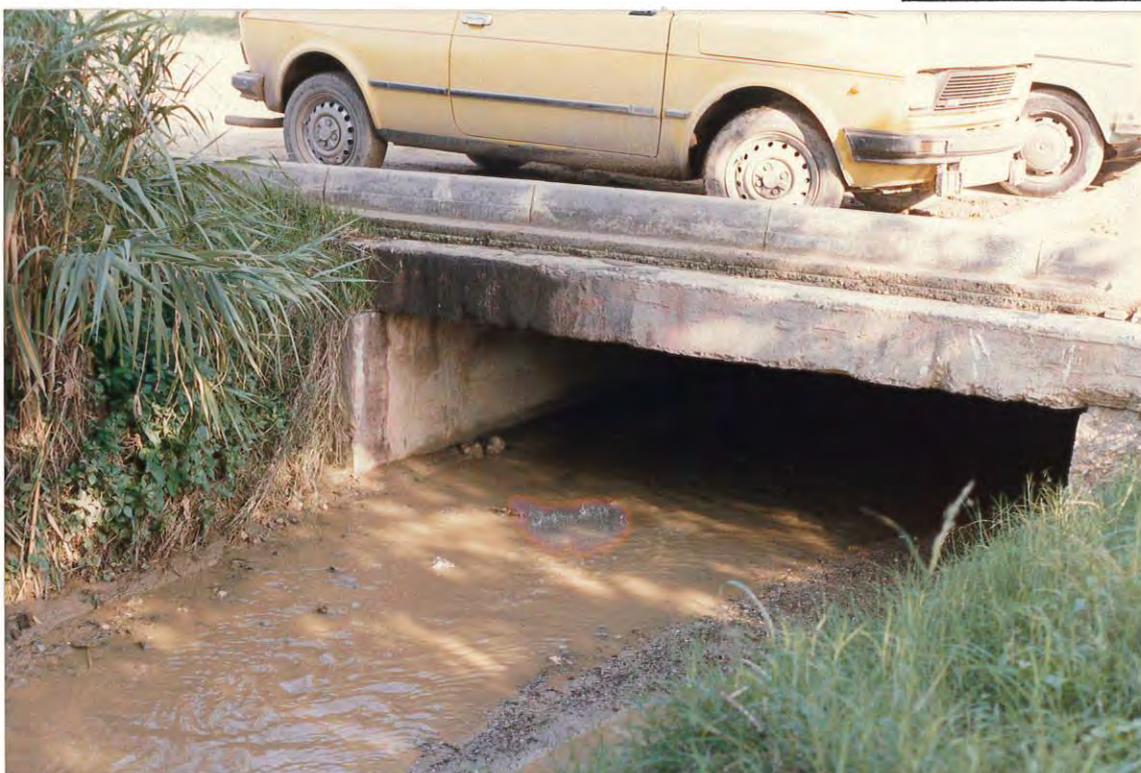
Figura 9. Sección de 0,90 x 1,50 m por la que deben desaguar los caudales circulantes por el Torrent d'en Benet.

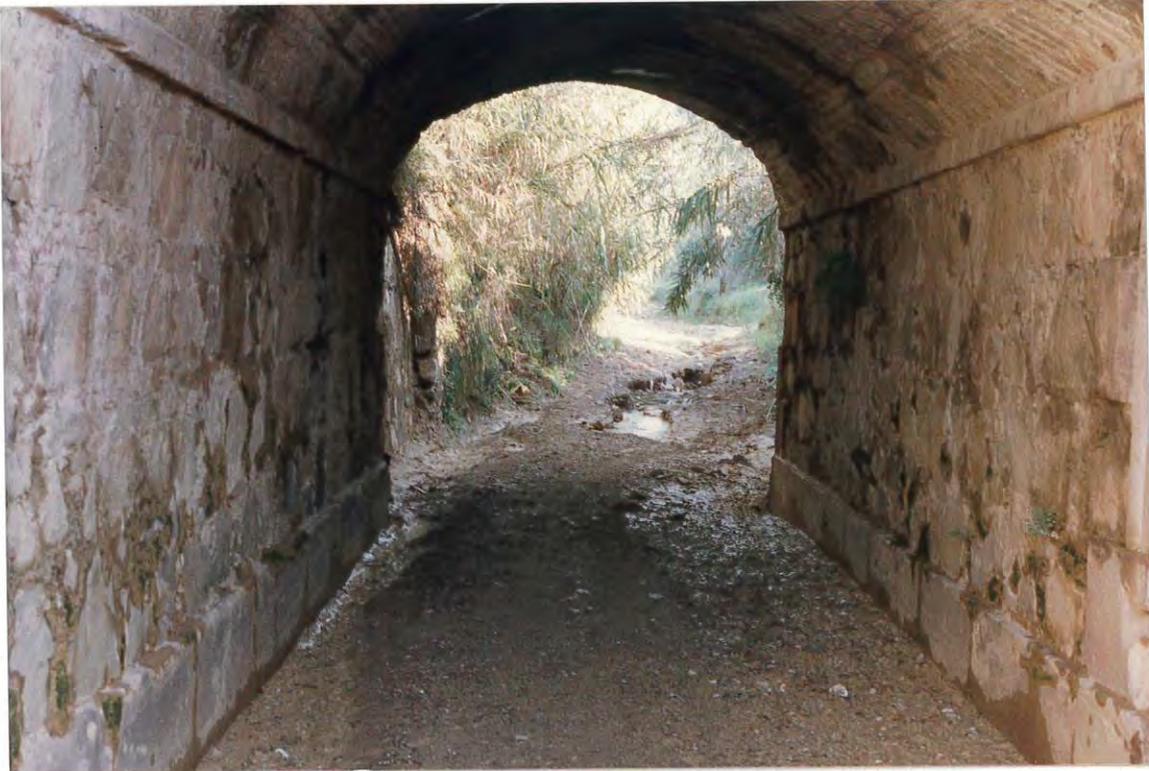
Figura 1. La riera Can Sant Tomàs a su paso bajo el ferrocarril. Se aprecia la erosión en el lecho provocada por el agua.

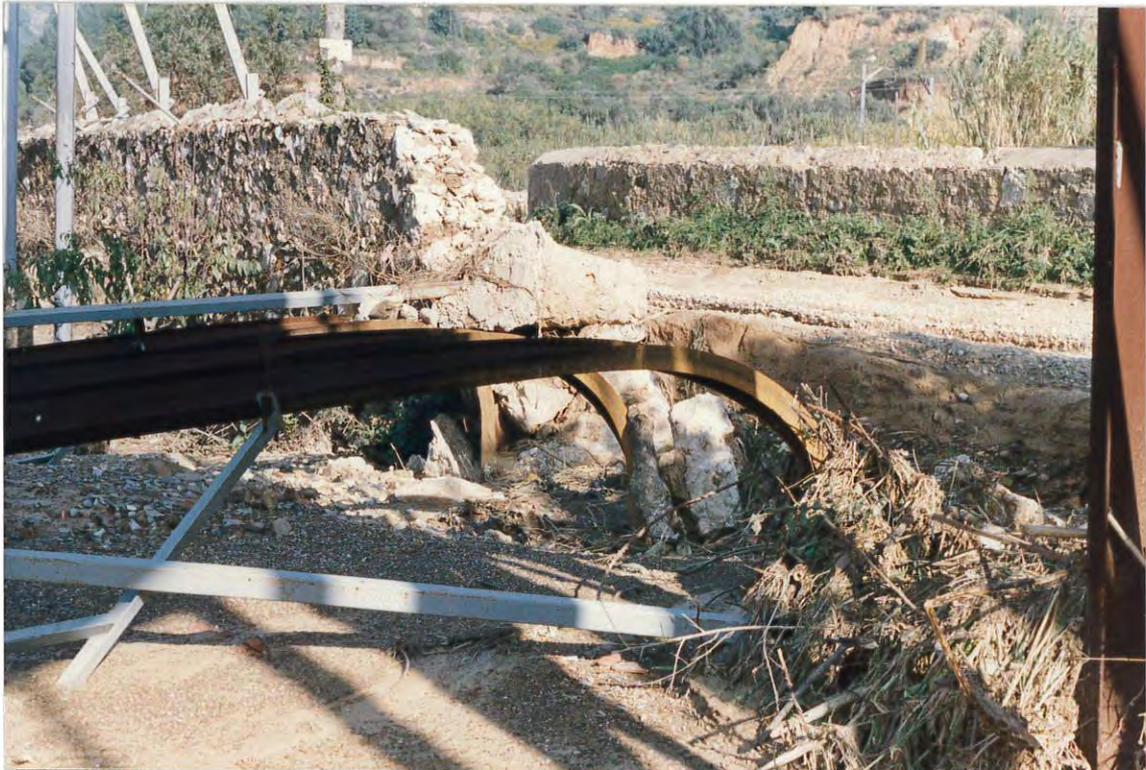
Figura 2. Muro de contención caído justo tras la pronunciada curva del cauce de la riera.

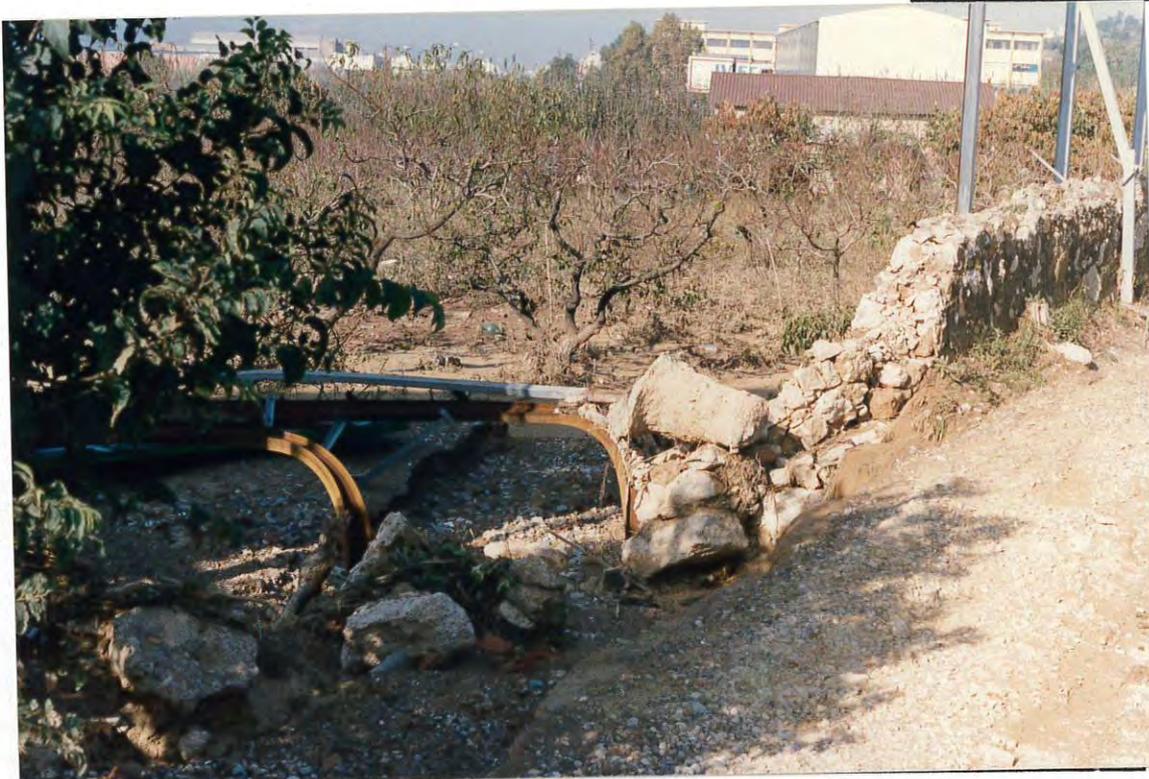
Figura 3. El campo colindante no sólo se inundó, sino que quedó lleno de lodo y arrastres.

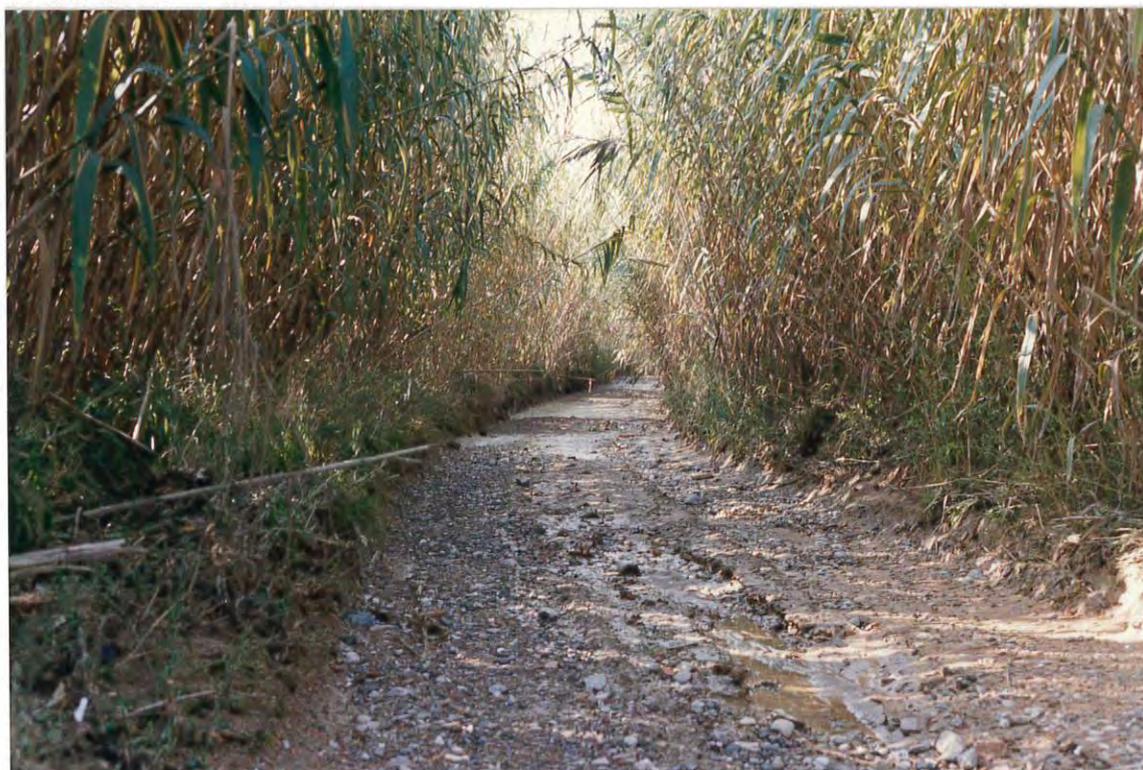
Figura 6. Aspecto de los arrastres acumulados en el lecho de la riera de Can Sant Tomàs, aguas abajo de la carretera N-II.

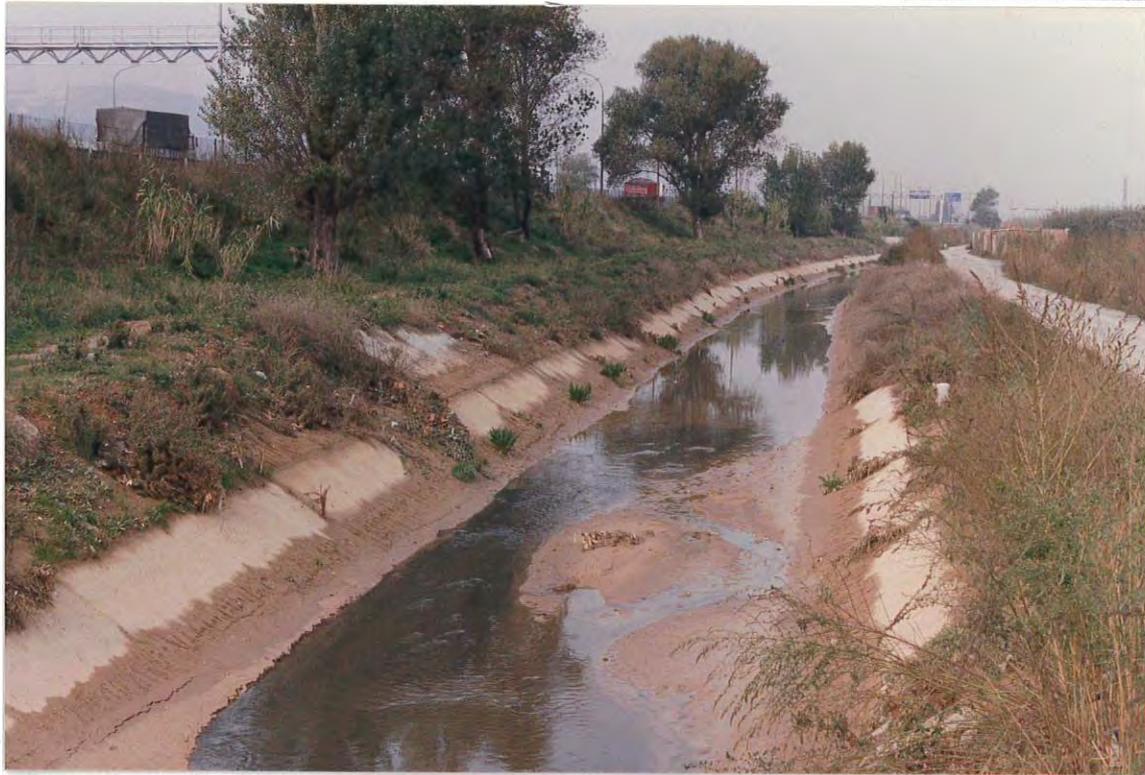
Figura 1. La capacidad del canal, incluso en la zona más amplia, es insuficiente para desaguar los caudales que le llegan.

El presupuesto estimado de las obras de ampliación del canal de desagüe, así como de la remodelación y adecuación de sus pendientes, asciende a 40,5 millones de pesetas.

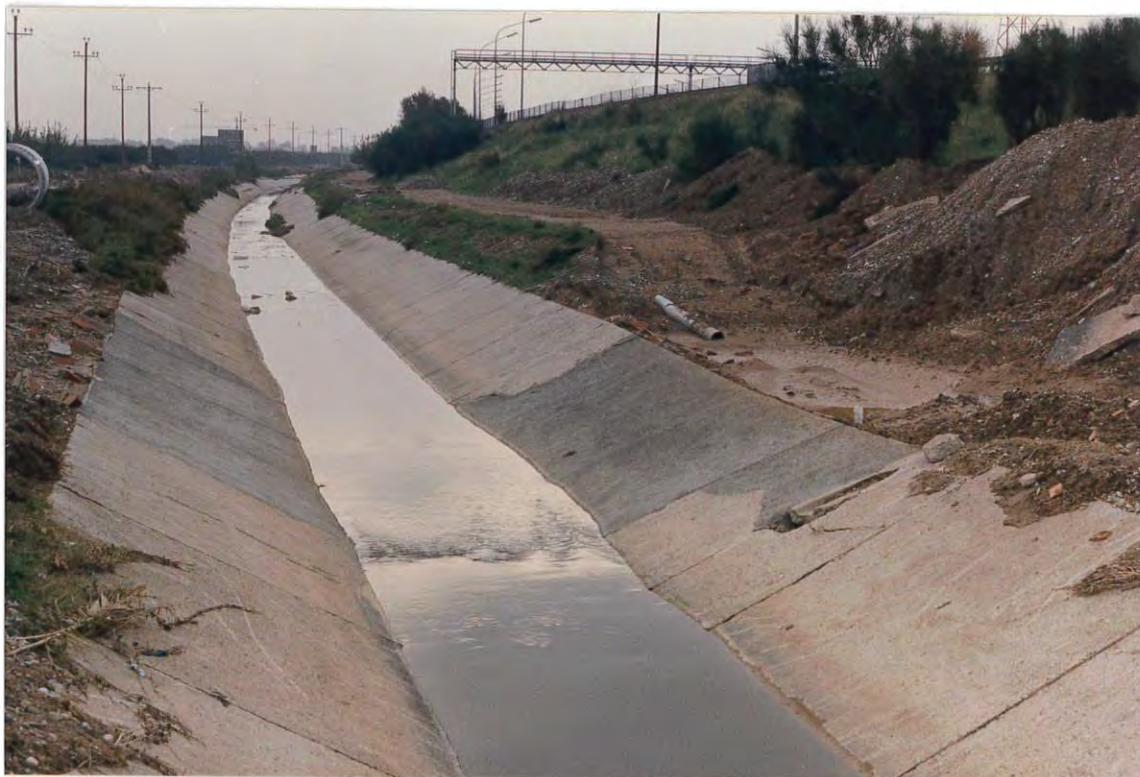
Figura 2. Reparaciones efectuadas en los hastiales del canal de desagüe.

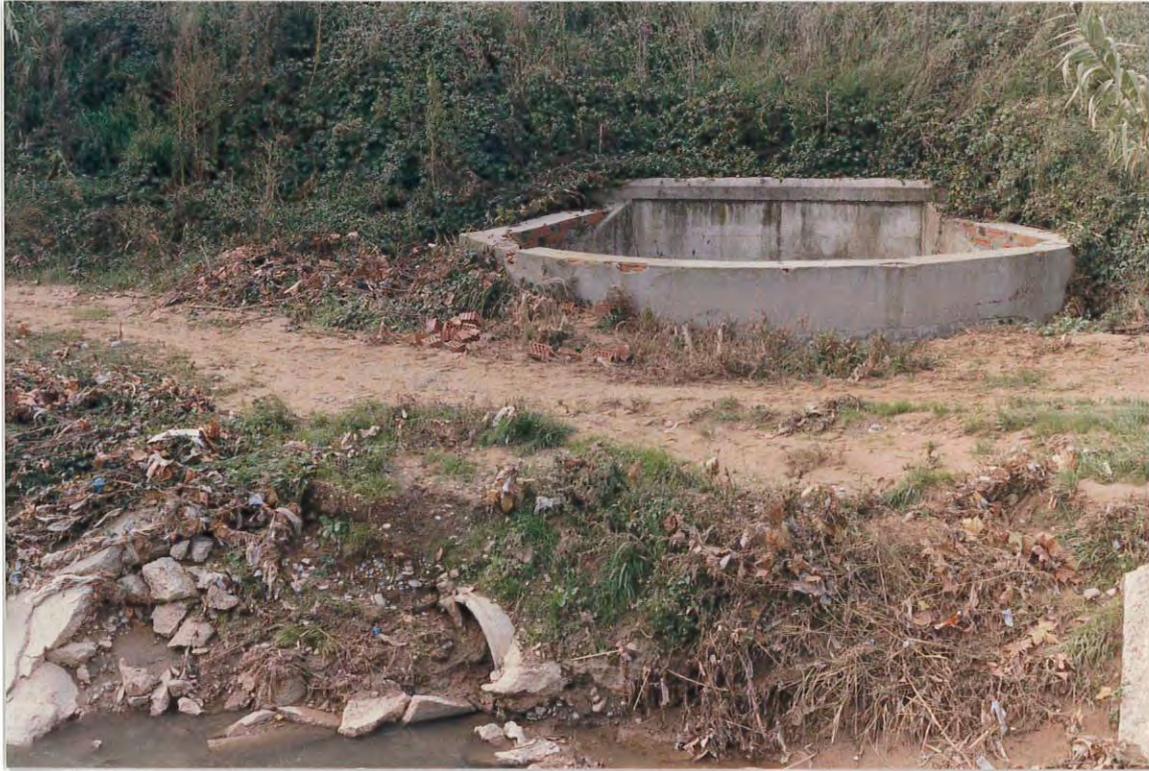
Figura 3. Taponamiento de uno de los desagües, y muestra patente de la falta de protección del margen.

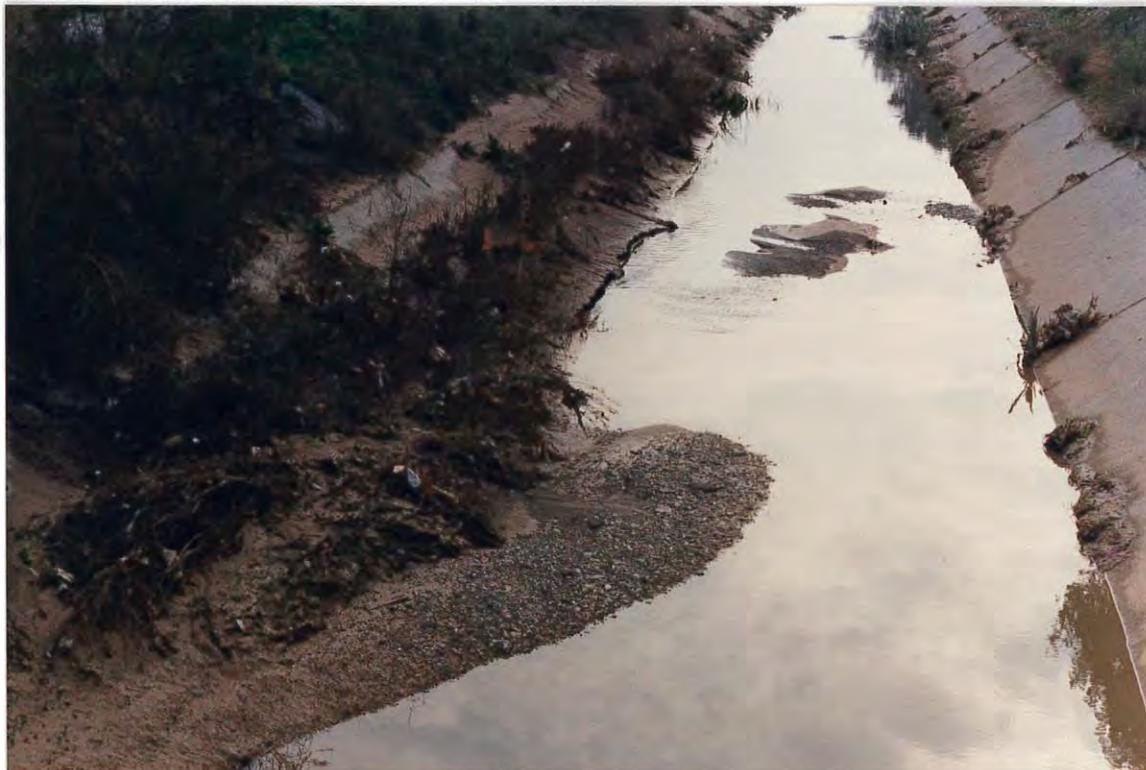
Figura 4. Arrastres y vegetación acumulados en el cauce del canal de desagüe.
