ESTUDIO DE LAS INUNDACIONES OCURRIDAS EN
EL AMBITO GEOGRAFICO DE
LA ENTIDAD METROPOLITANA DE SERVICIOS
HIDRAULICOS Y TRATAMIENTO DE RESIDUOS
DURANTE LAS LLUVIAS DEL
DIA 12 DE NOVIEMBRE DE 1988

Anexo 4
Tomo 2

Cátedra de Ingeniería Sanitaria y Ambiental
Departamento de Ingeniería Hidráulica, Marítima y Ambiental
ETS de Ingenieros de Caminos, Canales y Puertos
Universidad Politécnica de Cataluña

Barcelona, mayo de 1989

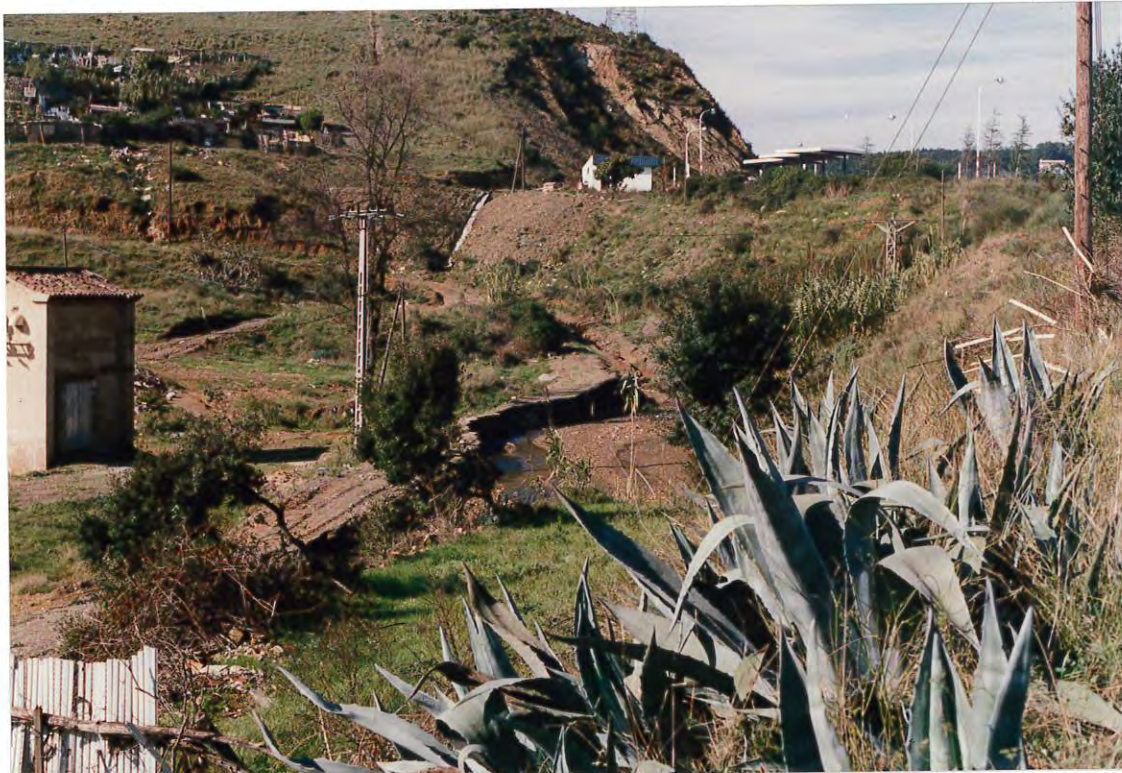
El Polígono Industrial Can Cuyàs está emplazado en el lecho del Torrent Tapioles, junto a la carretera N-150, de Barcelona a Terrassa. El cauce de la riera a su paso por el Polígono Industrial Can Cuyàs se reduce a dos tubos de 80 cm de diámetro cada uno.

Las aguas de escorrentía generadas durante un episodio de lluvia de moderada intensidad no pueden desaguar por estos dos conductos, por lo que se abren paso a través del margen -de reciente formación-, inundando las calles y otras propiedades próximas.

Figura 1. Erosión del margen derecho del Torrent Tapioles, a su entrada al Polígono Industrial Can Cuyàs.

1. Ampliar la sección de la riera en el punto en que se transforma en dos tubos de 80 cm. (Responsabilidad del polígono industrial).
2. Desdoblar el colector actual.
3. Restablecer el programa de limpieza, mantenimiento, y conservación de la riera.

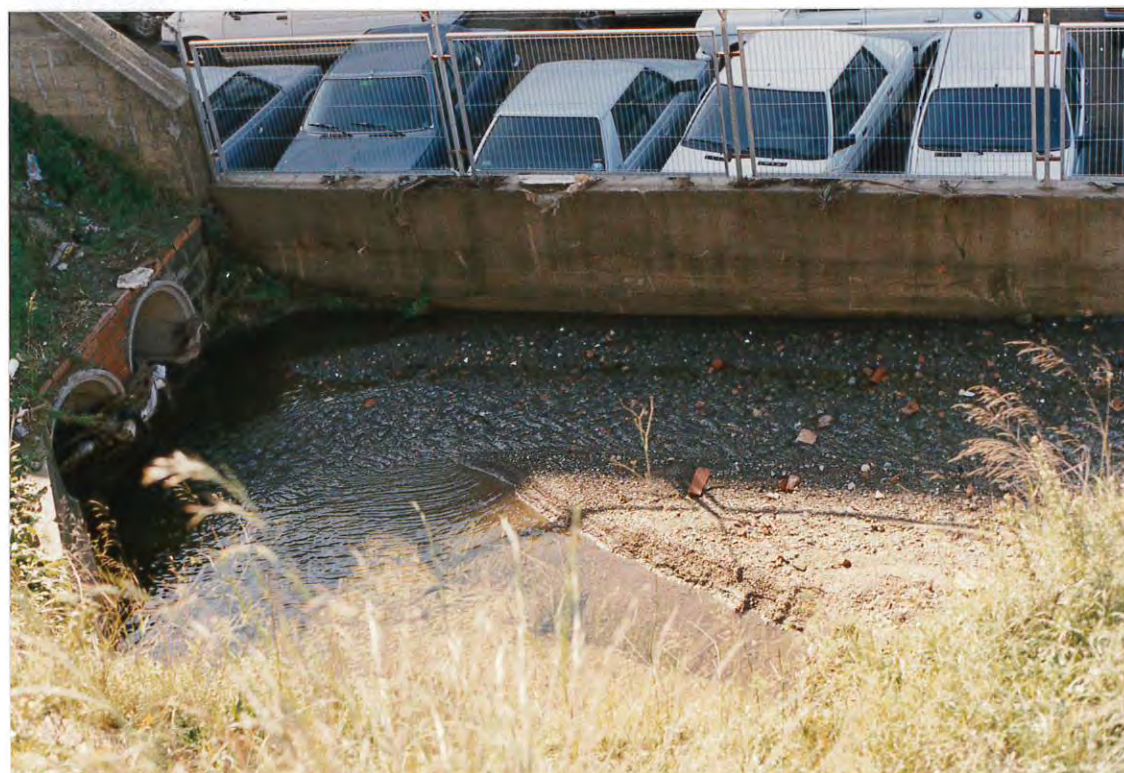
Se aterraron las rejillas de recogida de aguas pluviales así como una barandilla de ladrillo con escasa densidad de huecos, que finalmente cedió ante el empuje del agua.

Figura 2. Colectores de paso del Torrent Tapioles a través del Polígono Industrial Can Cuyàs, parcialmente aterrados.

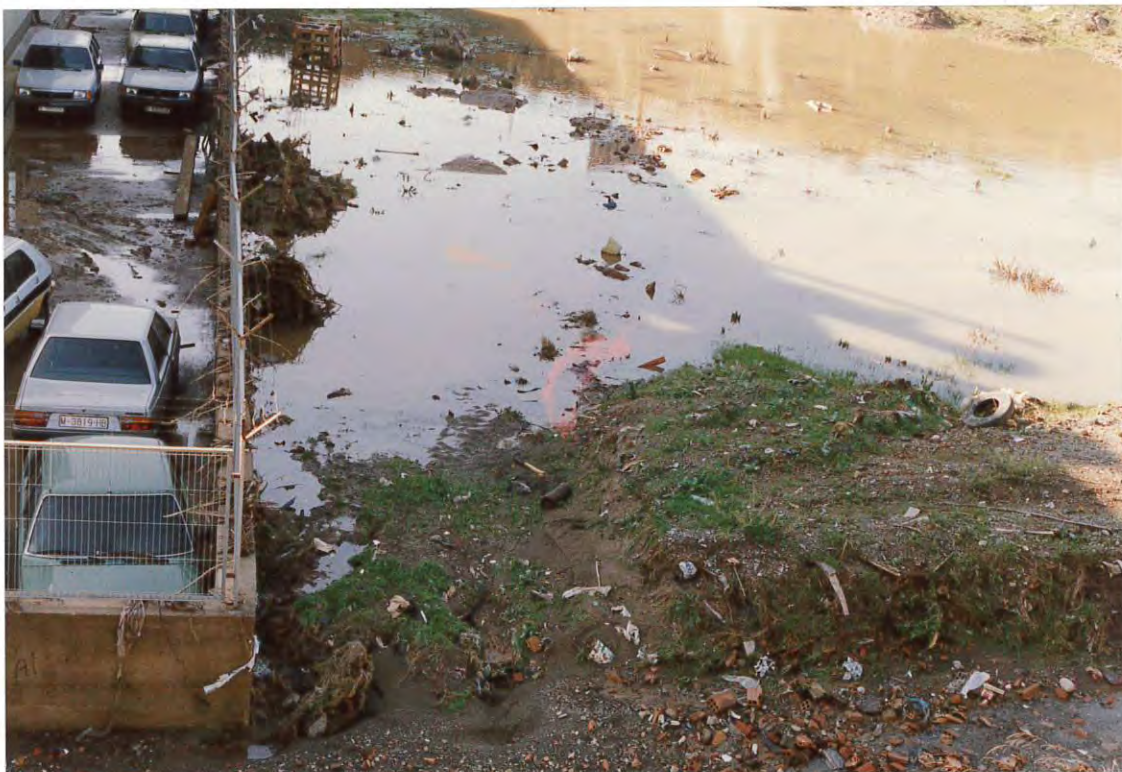
Figura 3. Rotura del margen derecho del encauzamiento del Torrent Tapioles, debido a las retenciones causadas por la insuficiente capacidad de desagüe de los tubos.

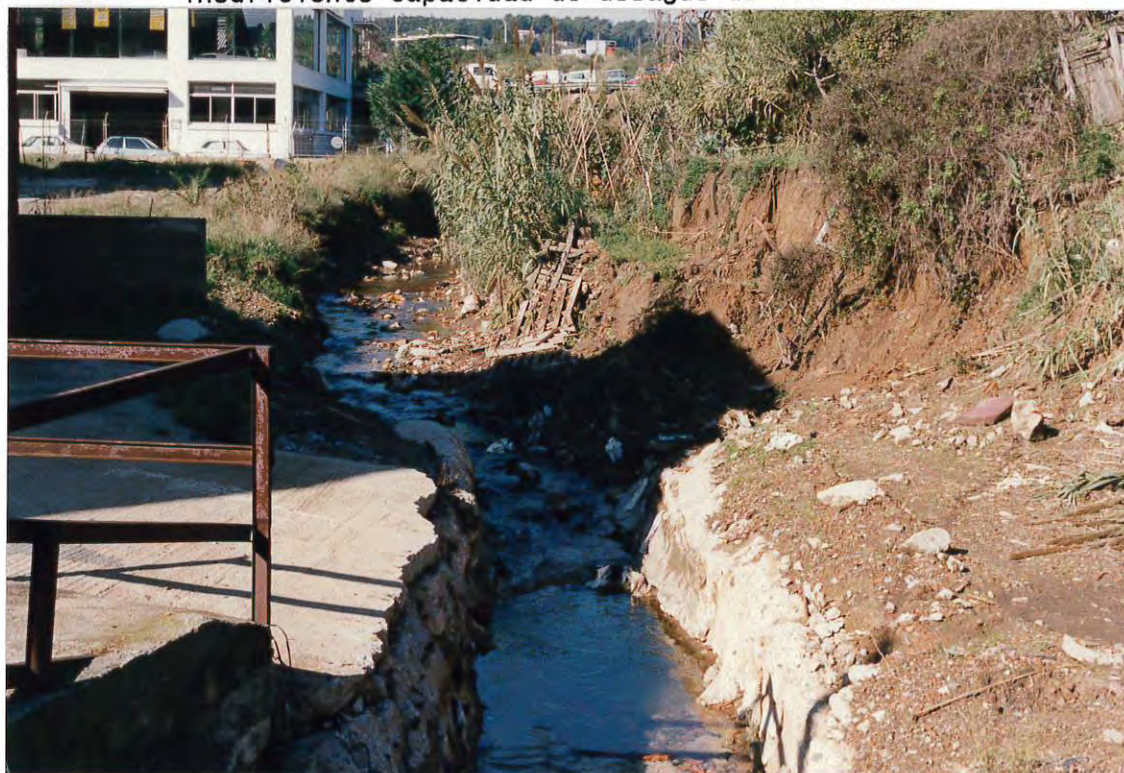
Figura 4. El Torrent Tapioles antes de su entrada al colector de 2 x 2 m.

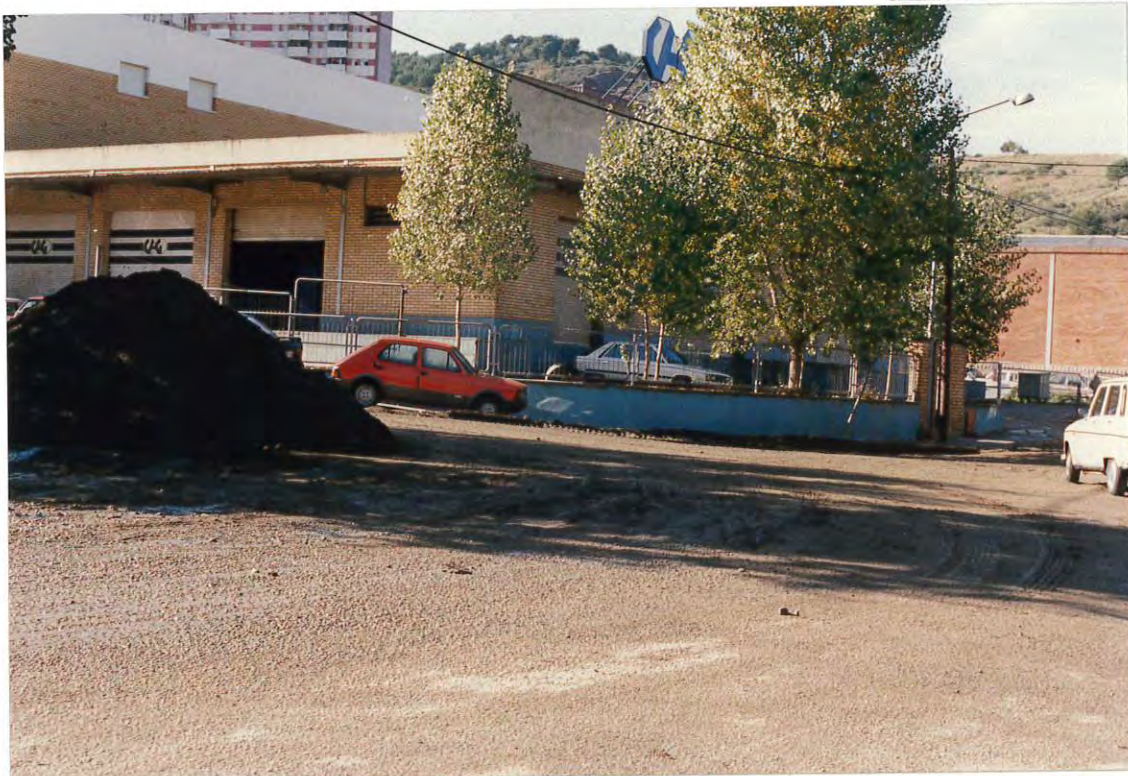
Figura 5. Acumulación de arrastres en las calles del Polígono Industrial Can Cuyàs.

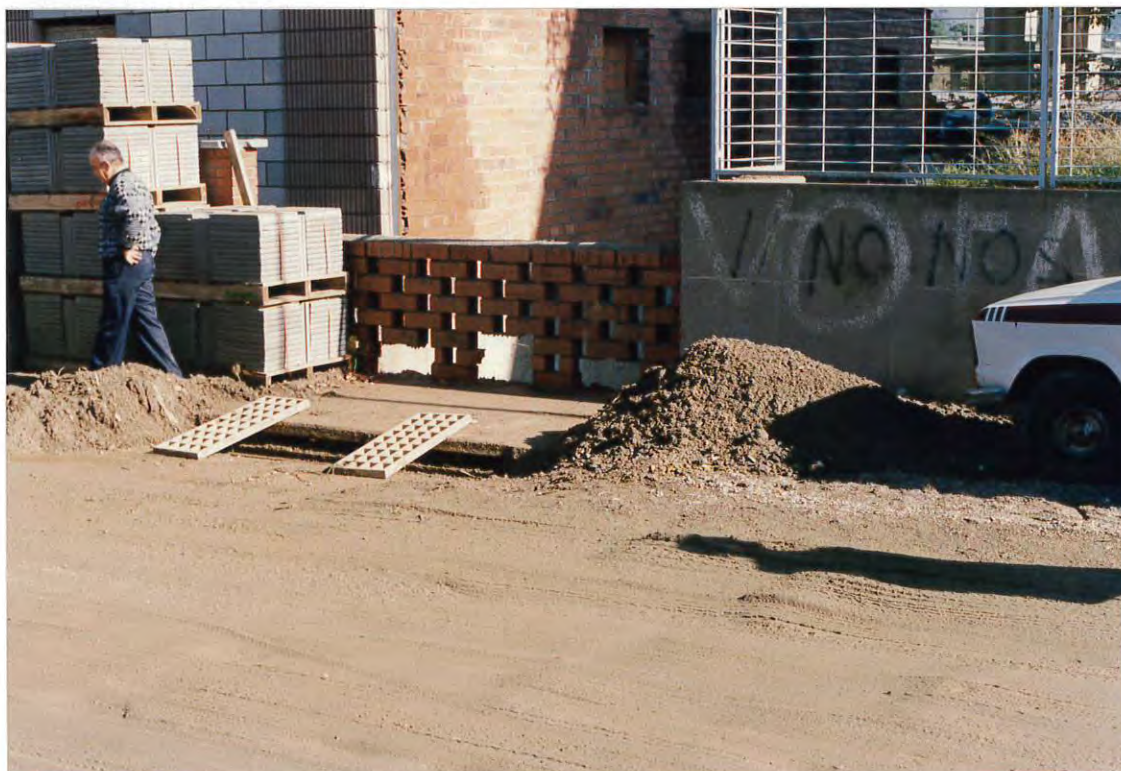
Figura 6. Limpieza de las rejillas de desagüe, y agujeros practicados en la verja para facilitar el desagüe.

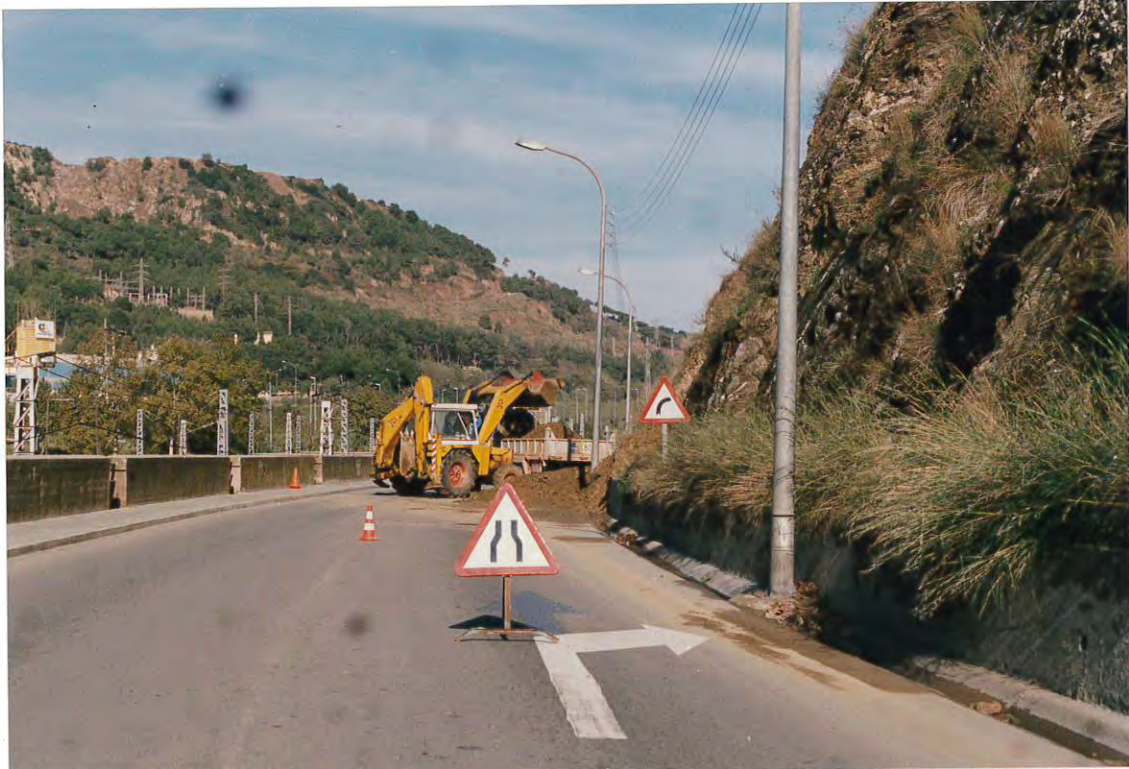
Las fuertes lluvias registradas el 12 de noviembre de 1988, provocaron el deslizamiento de tierra y piedras de pequeño tamaño hasta la carretera, interrumpiendo temporalmente la circulación por ella.

Figura 1. Trabajos de limpieza de los desprendimientos acumulados en la carretera de acceso a la barriada de Can Joan.

La limpieza y reapertura de la carretera fué realizada por el servicio de mantenimiento del Ayuntamiento de Montcada i Reixac.

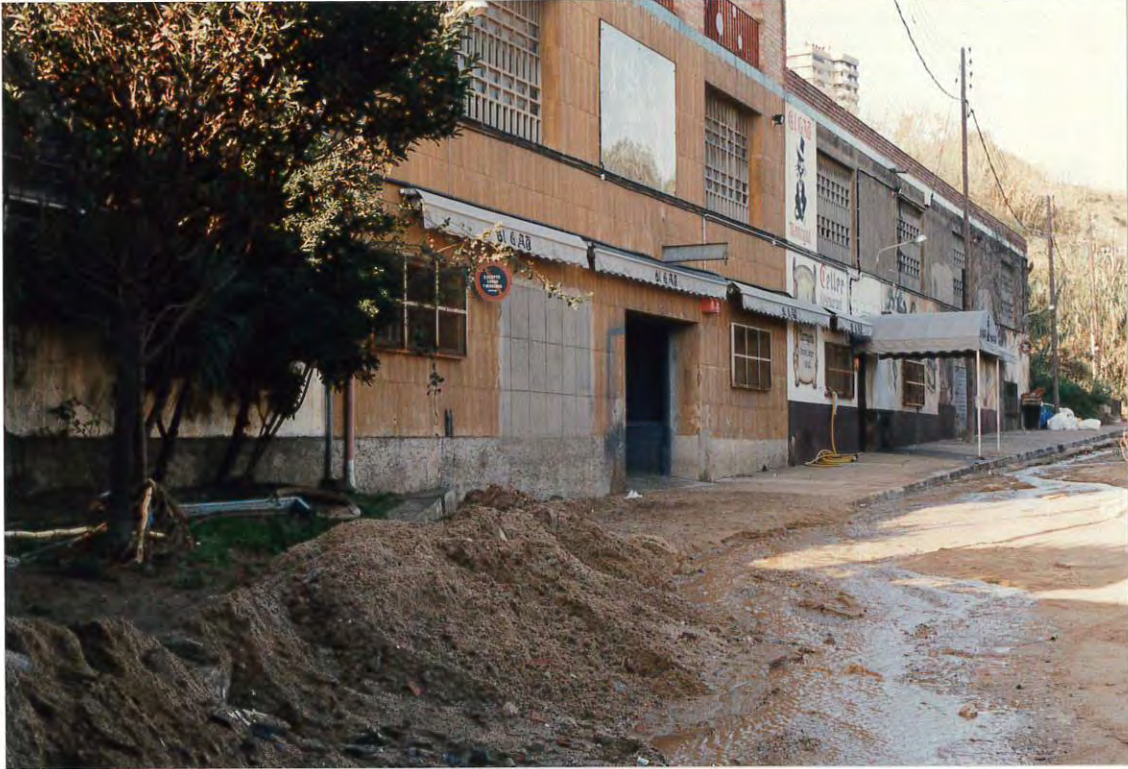
El tramo final de la riera, a su paso bajo los puentes de la carretera nacional N-II y del ferrocarril, es utilizado como vía de circulación para peatones y vehículos. La sección útil de estos pasos suele quedar reducida por acumulación de arrastres.

Figura 1. Arrastres acumulados en la riera d'en Font, antes de su paso bajo la carretera nacional N-II.

1. Establecer un programa de limpieza y mantenimiento del cauce de la riera que lo mantenga libre de escombros y arrastres.
2. Construir un dispositivo de retención de arrastres, aguas arriba del tramo urbano de la riera, que reduzca lo máximo posible la llegada de estos materiales a la zona urbana.

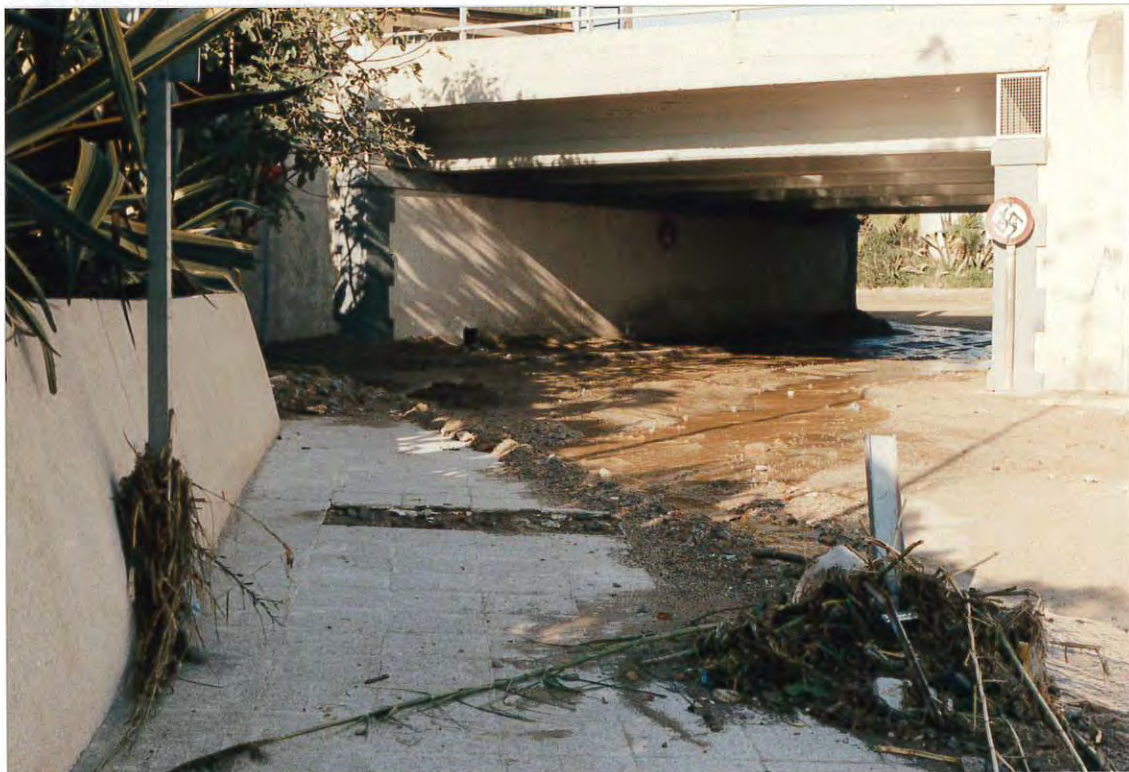
Figura 2. La riera d'en Font en su cruce con la carretera nacional N-II, donde el agua superó los 60 cm de altura.

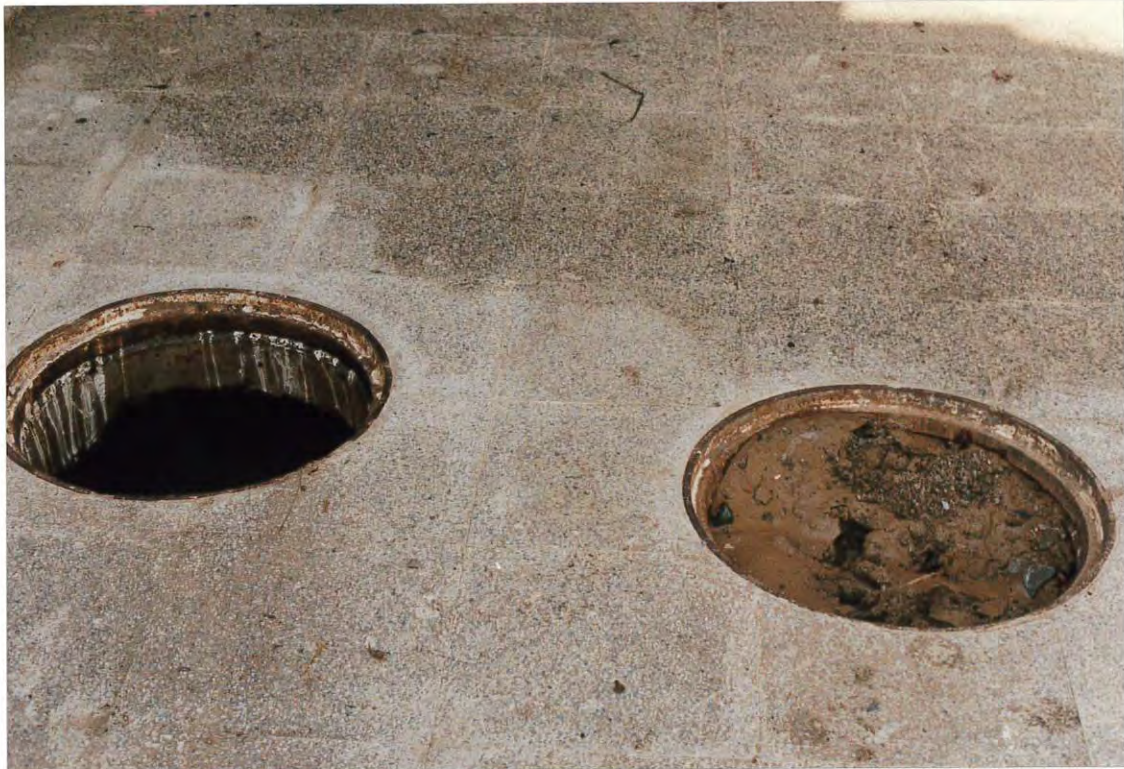
Figura 3. Sección del alcantarillado que discurre bajo la riera d'en Font y que quedó aterrado.

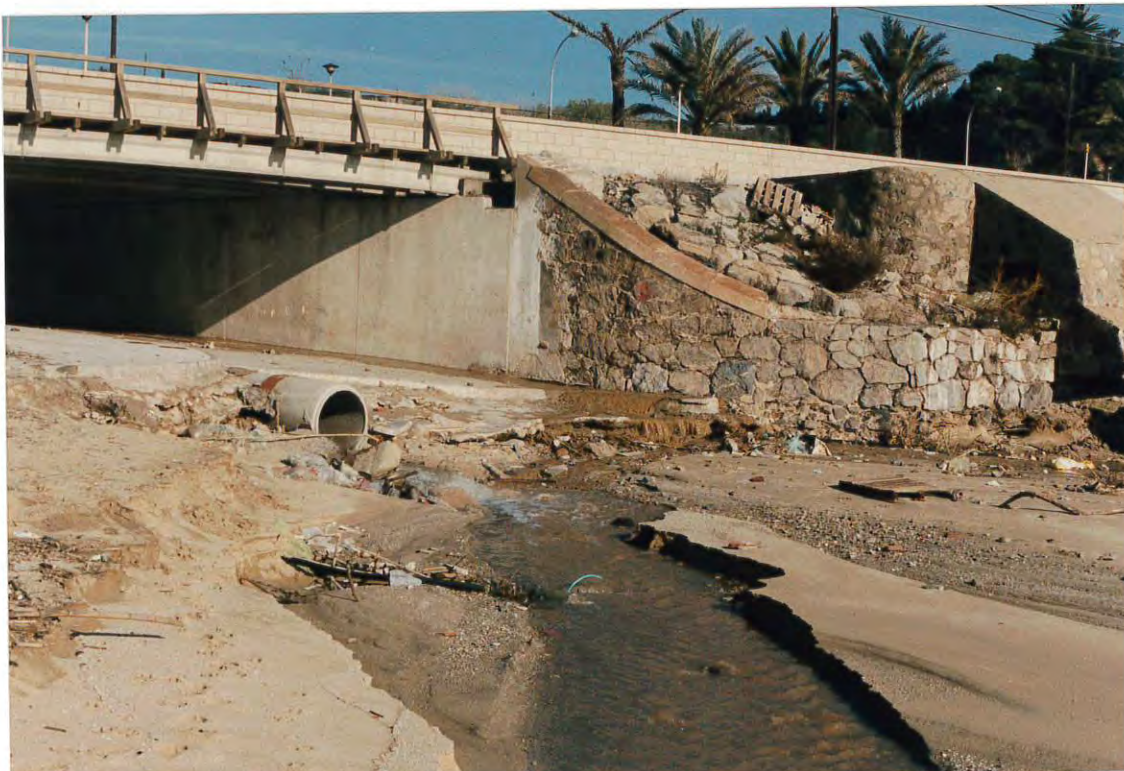
Figura 4. Desembocadura de la riera d'en Font.

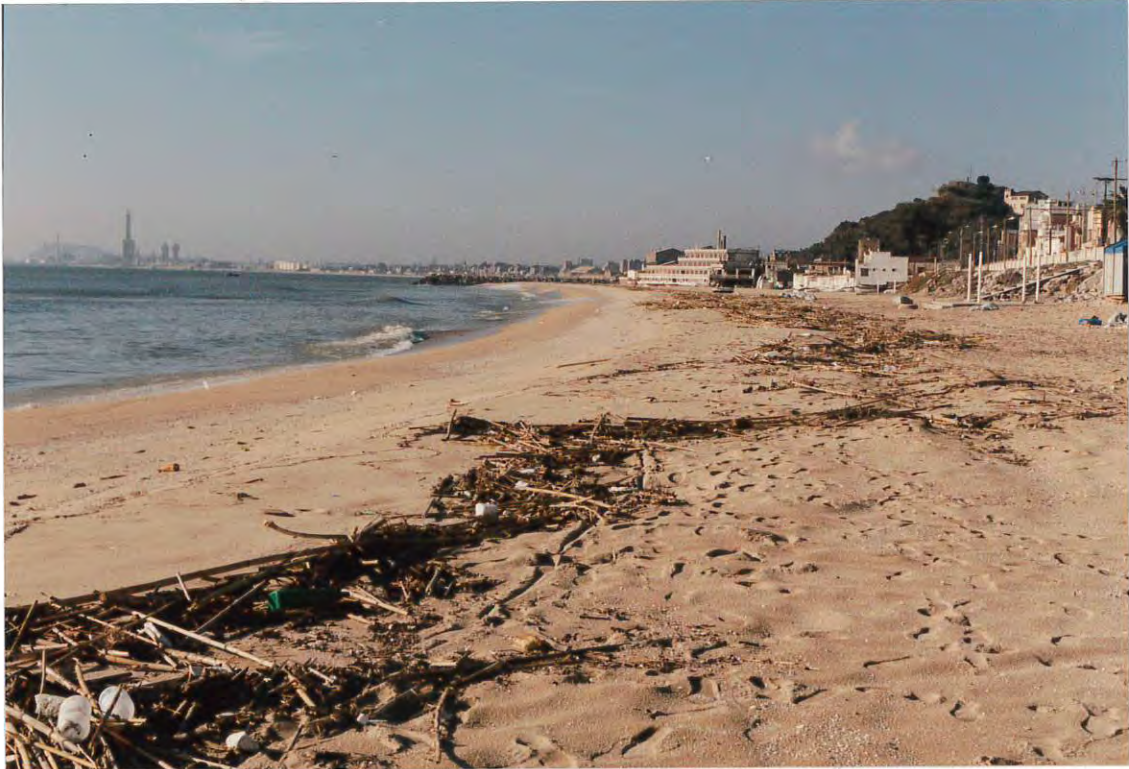
Figura 1. Arrastres acumulados por el mar en la arena, como consecuencia del temporal de Levante.

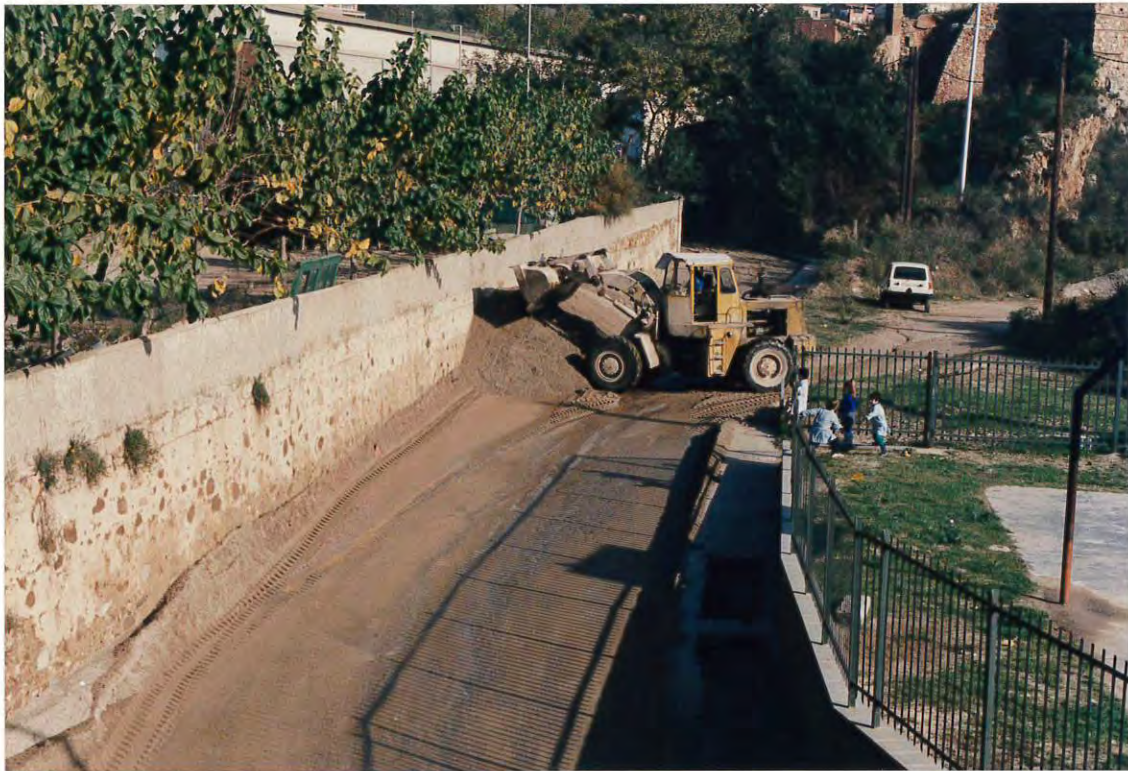
Figura 1. Trabajos de limpieza de la arena acumulada en el cauce de la riera de Tiana, donde puede apreciarse como el agua sobrepasó la acera lateral.

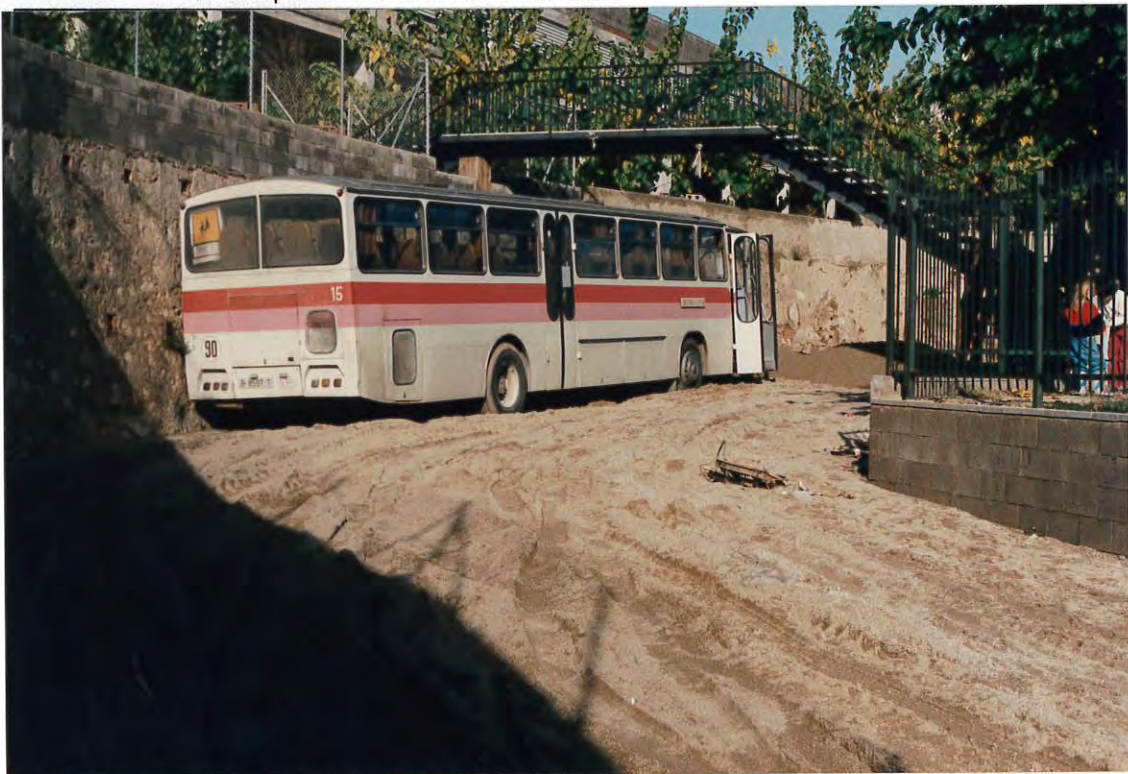
Figura 2. La gran acumulación de arrastres impidió la circulación de vehículos durante varios días.

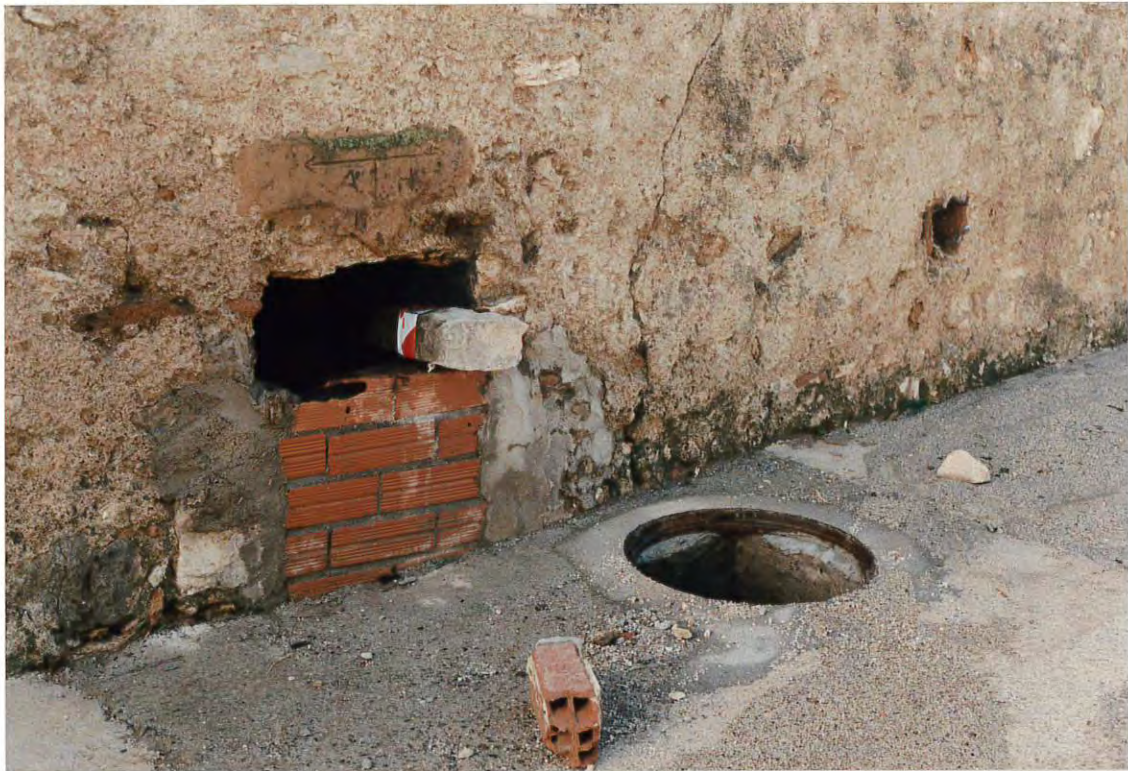
El agua ocasionó gran acumulación de arrastres y la rotura del alcantarillado en diversos puntos, al entrar éste en carga.

Figura 3. Agujero producido al entrar en carga el alcantarillado, frente a un colegio público.

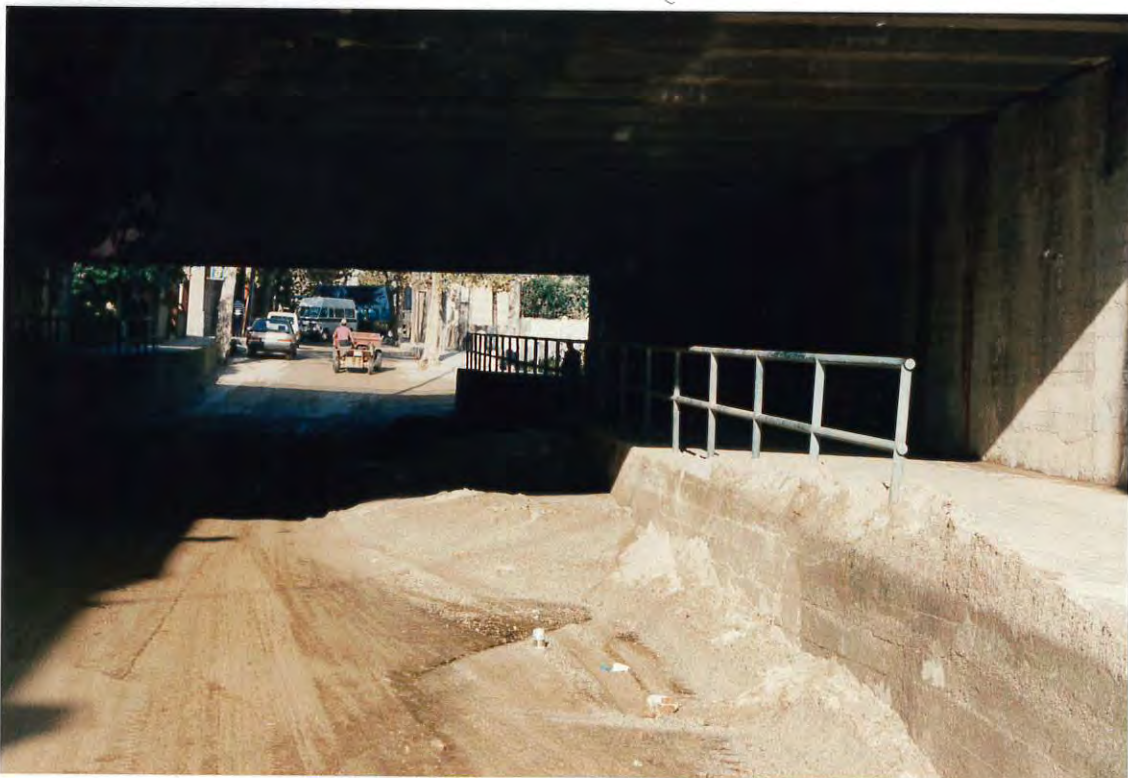
Figura 4. Arrastres acumulados en la riera de Tiana a su paso bajo la autopista A-19.

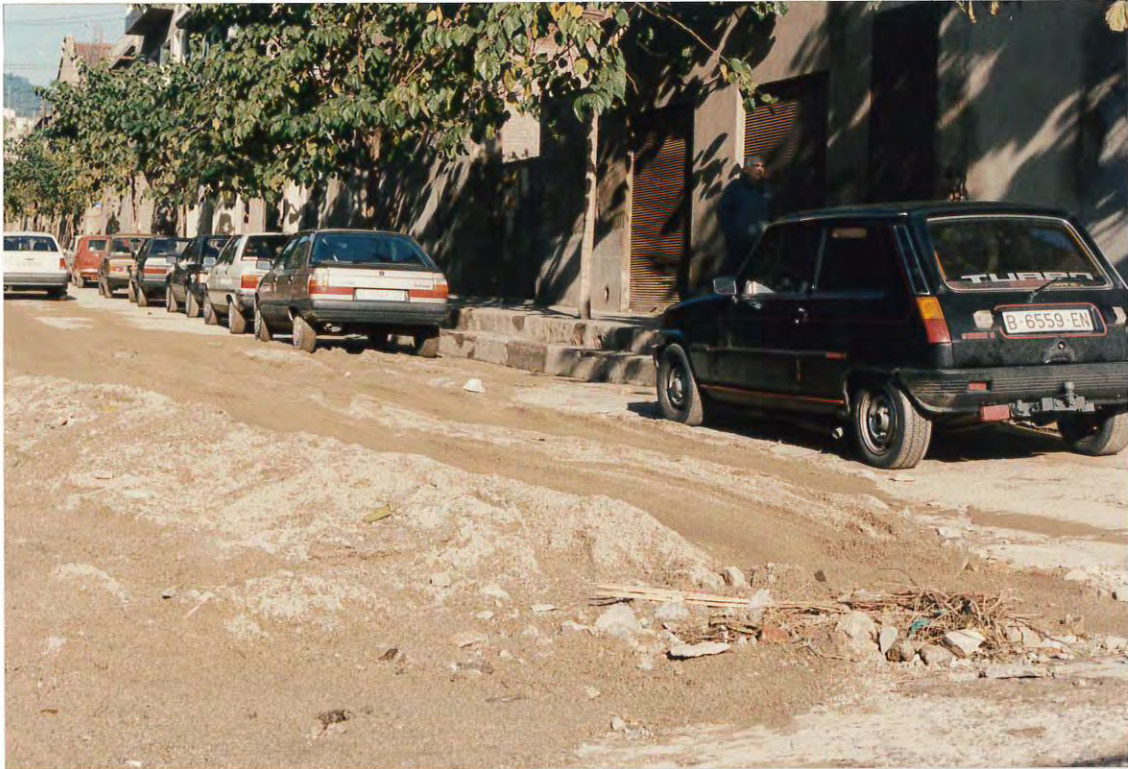
Figura 5. Acumulación de arrastres en el lecho de la riera de Tiana, utilizada como calle dentro del casco urbano de Mongat.

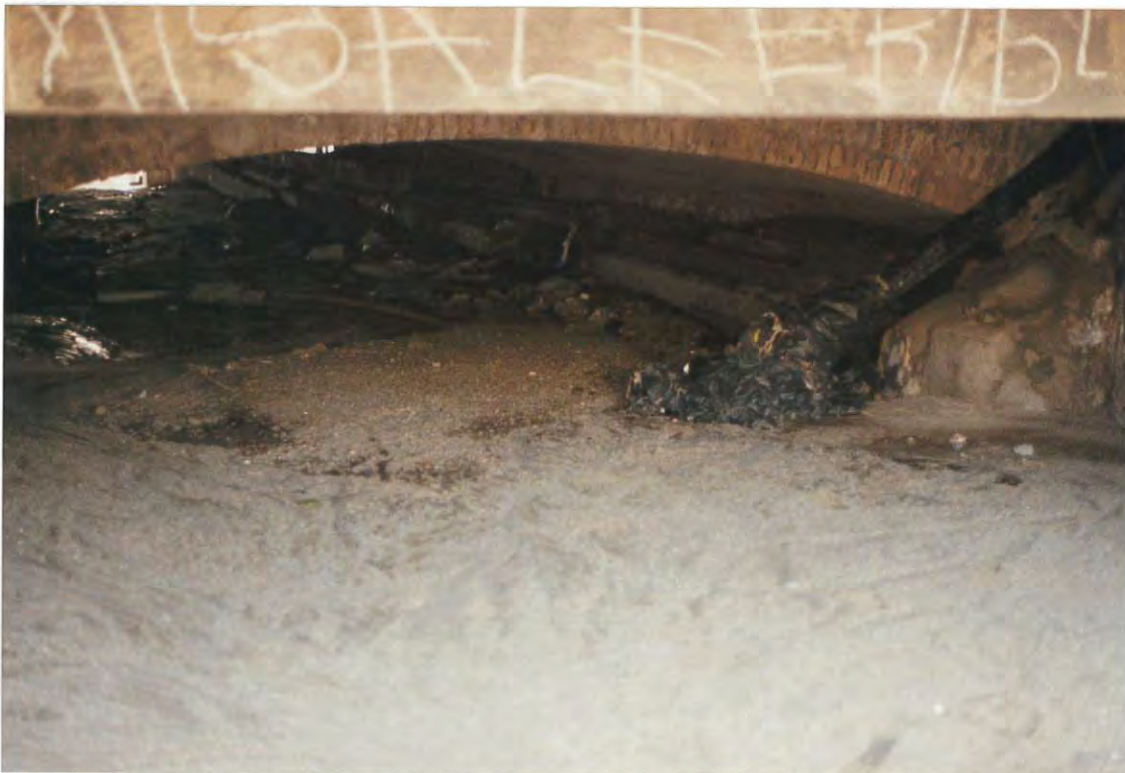
Figura 6. La riera de Tiana a su paso bajo los puentes de la carretera nacional N-II y del ferrocarril, donde pueden apreciarse la gran cantidad de arrastres producidos.

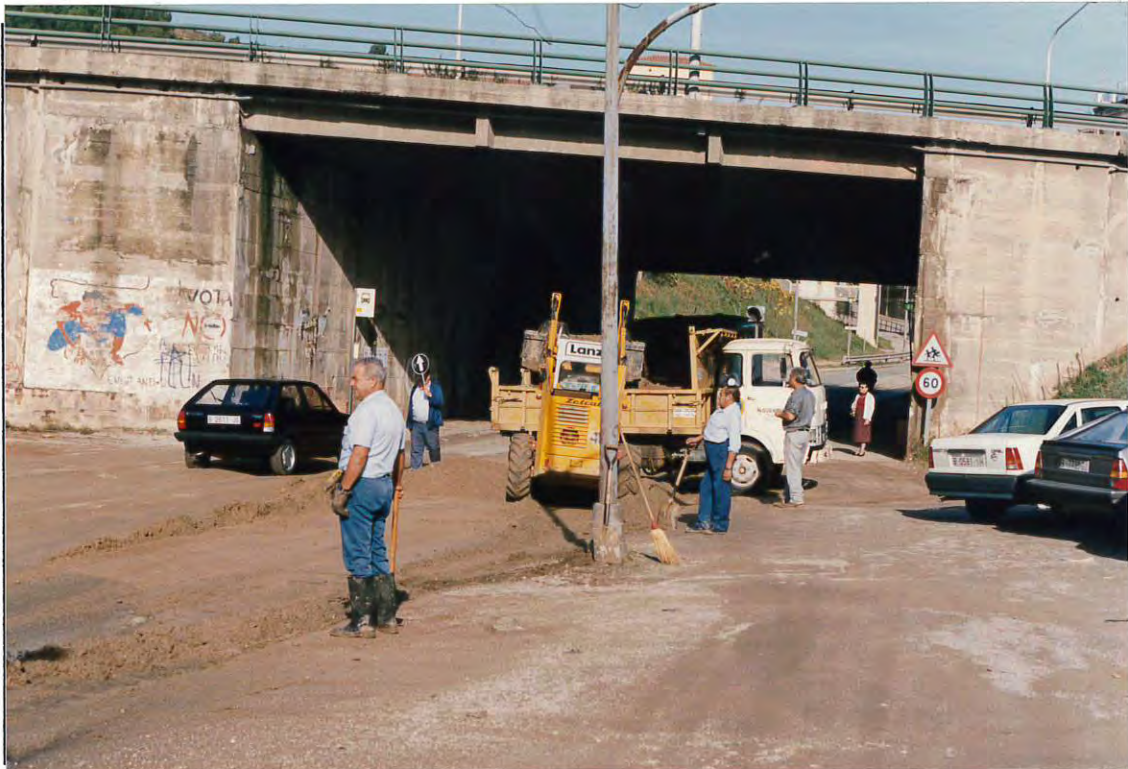
Figura 1. Trabajos de limpieza de los arrastres acumulados en el paso inferior de la carretera de Mongat a Tiana bajo la autopista A-19.

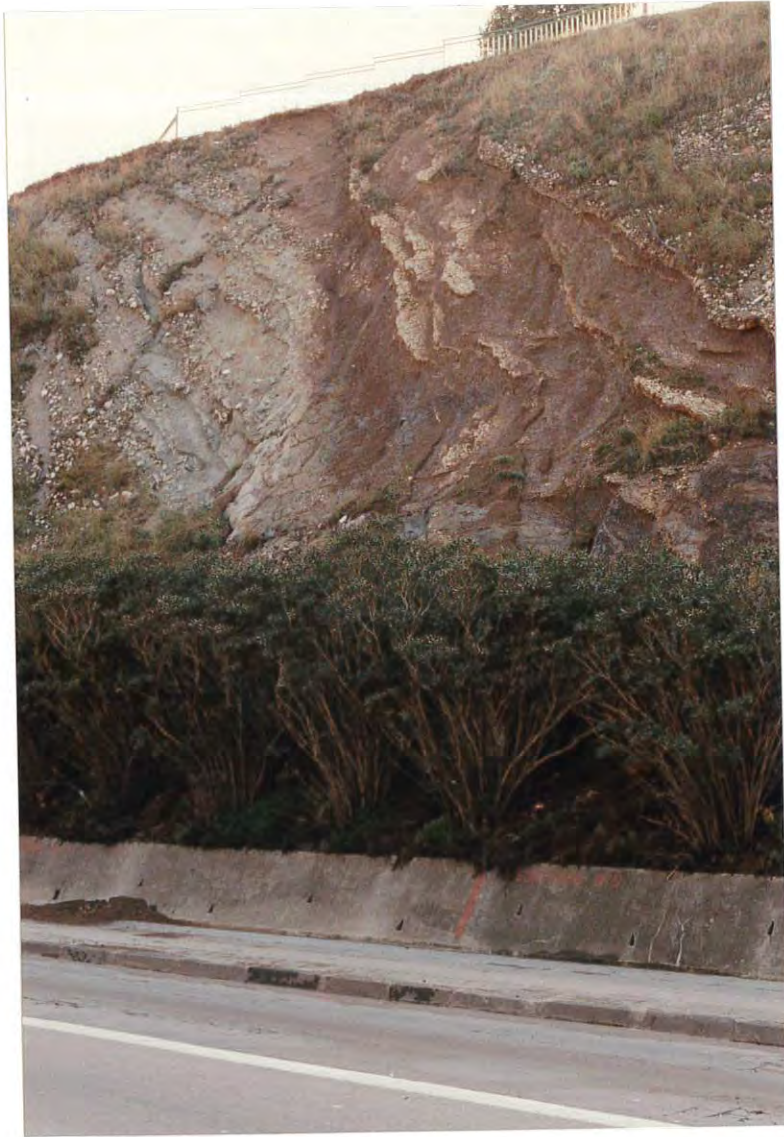
Figura 1. Turó del Mar, en el que se aprecia el hueco dejado por el desprendimiento que cortó la carretera nacional N-II, a la altura de Mongat.

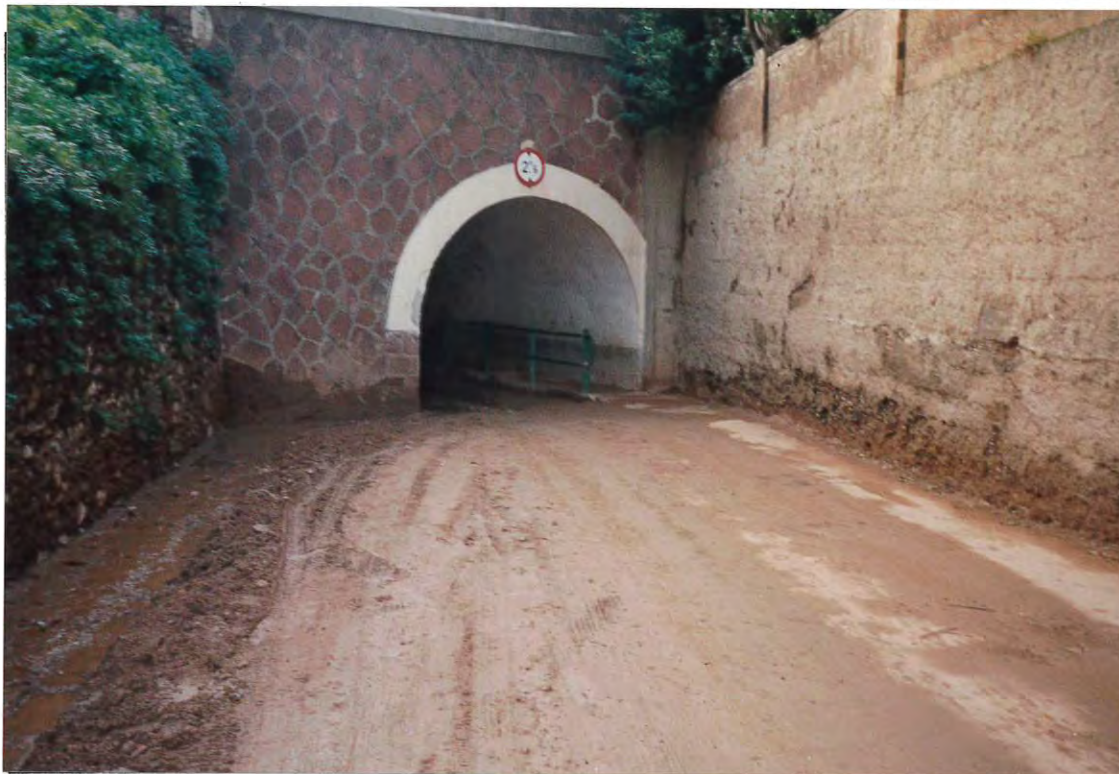
Figura 1. Cruce de la riera dels Ases bajo el puente de la carretera nacional N-II.

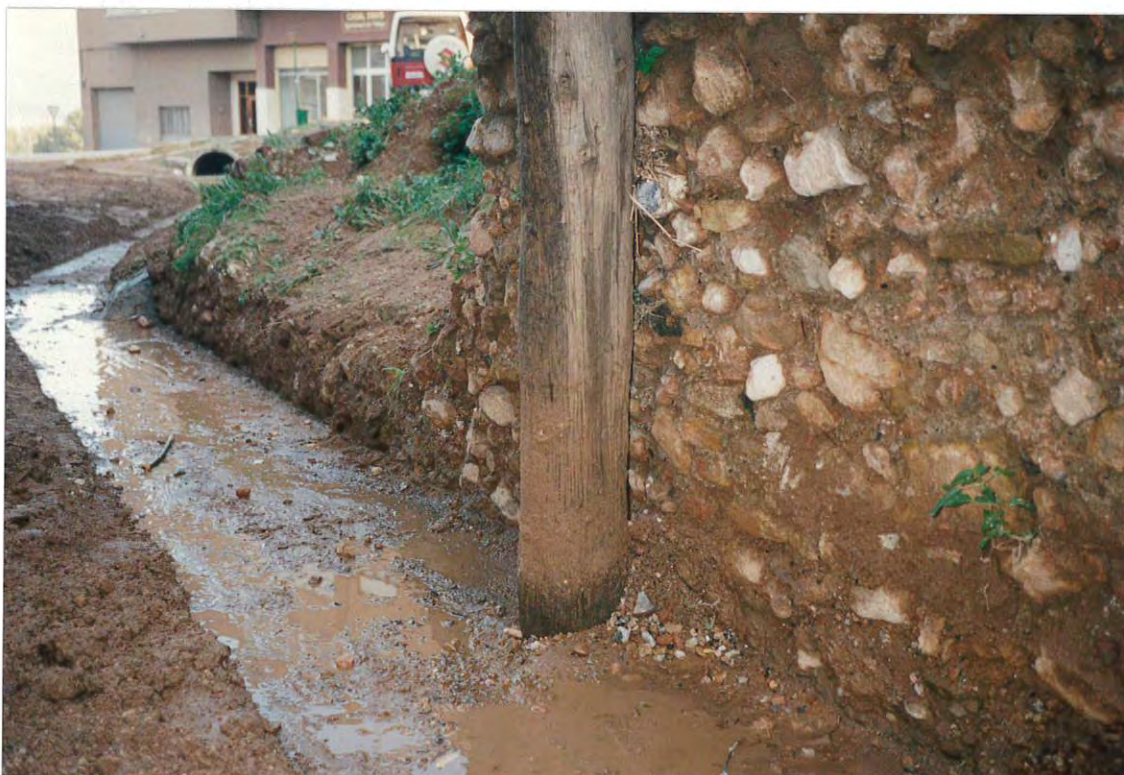
Figura 2. Poste telefónico en el tramo deprimido de riera, con barro adherido hasta unos 40 centímetros por encima de su base.

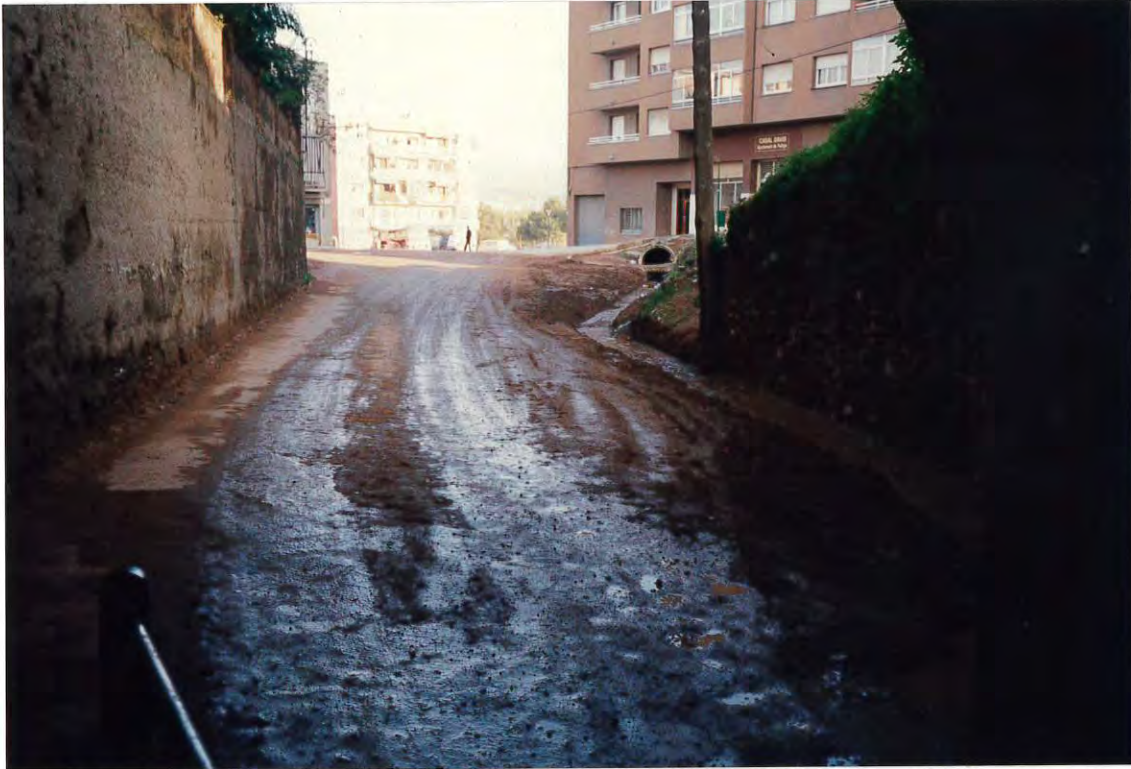
Figura 3. Vista de la riera dels Ases desde el paso bajo la carretera nacional N-II. Al fondo se aprecia la tubería de desagüe de la zona, a cota superior a la de la calle.

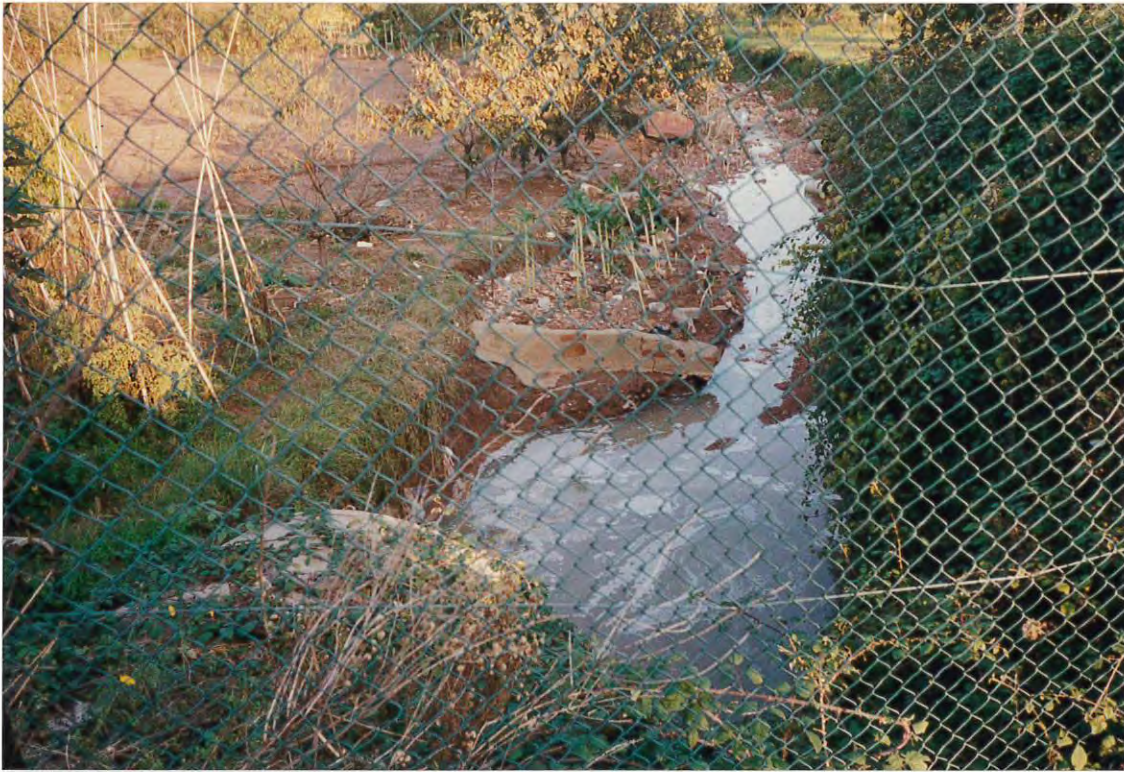
Figura 1. La riera Boter, aguas abajo del núcleo urbano, donde puede apreciarse la disminución de capacidad y el barro acumulado en el campo adyacente.

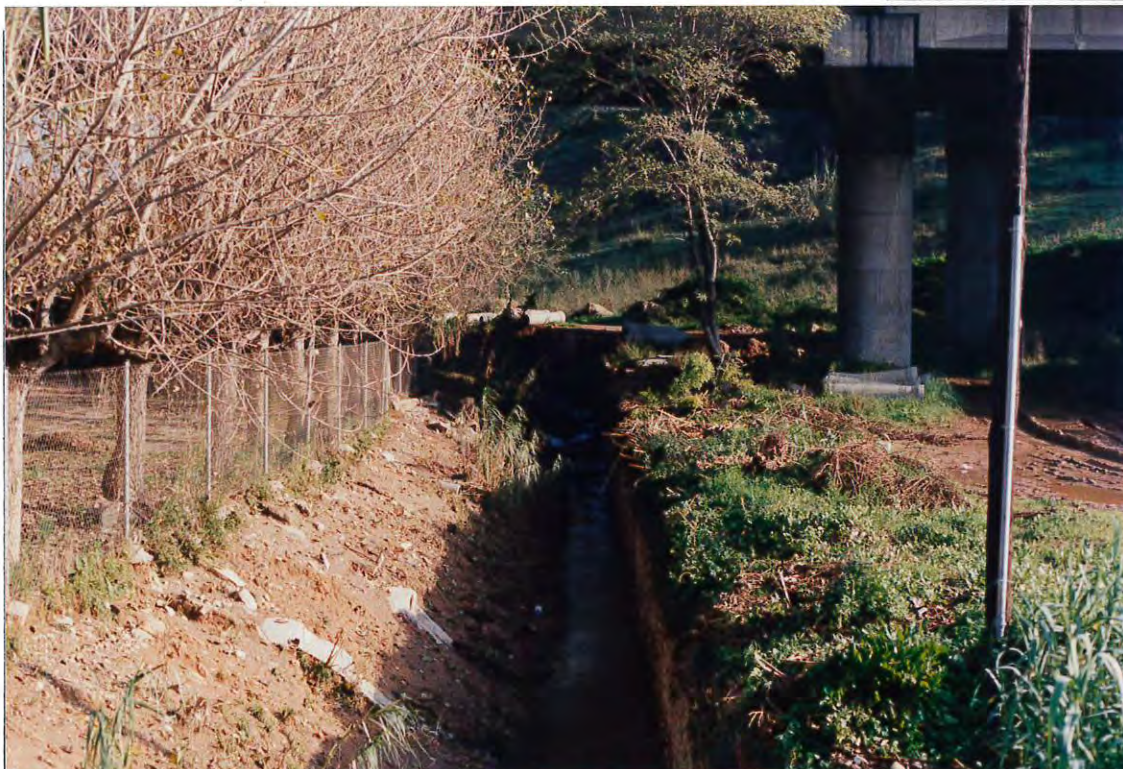
Figura 1. El Torrent Batsacs, bajo la autopista A-2.
