ESTUDIO DE LAS INUNDACIONES OCURRIDAS EN
EL AMBITO GEOGRAFICO DE
LA ENTIDAD METROPOLITANA DE SERVICIOS
HIDRAULICOS Y TRATAMIENTO DE RESIDUOS
DURANTE LAS LLUVIAS DEL
DIA 12 DE NOVIEMBRE DE 1988

Anexo 4
Tomo 2

Cátedra de Ingeniería Sanitaria y Ambiental
Departamento de Ingeniería Hidráulica, Marítima y Ambiental
ETS de Ingenieros de Caminos, Canales y Puertos
Universidad Politécnica de Cataluña

Barcelona, mayo de 1989

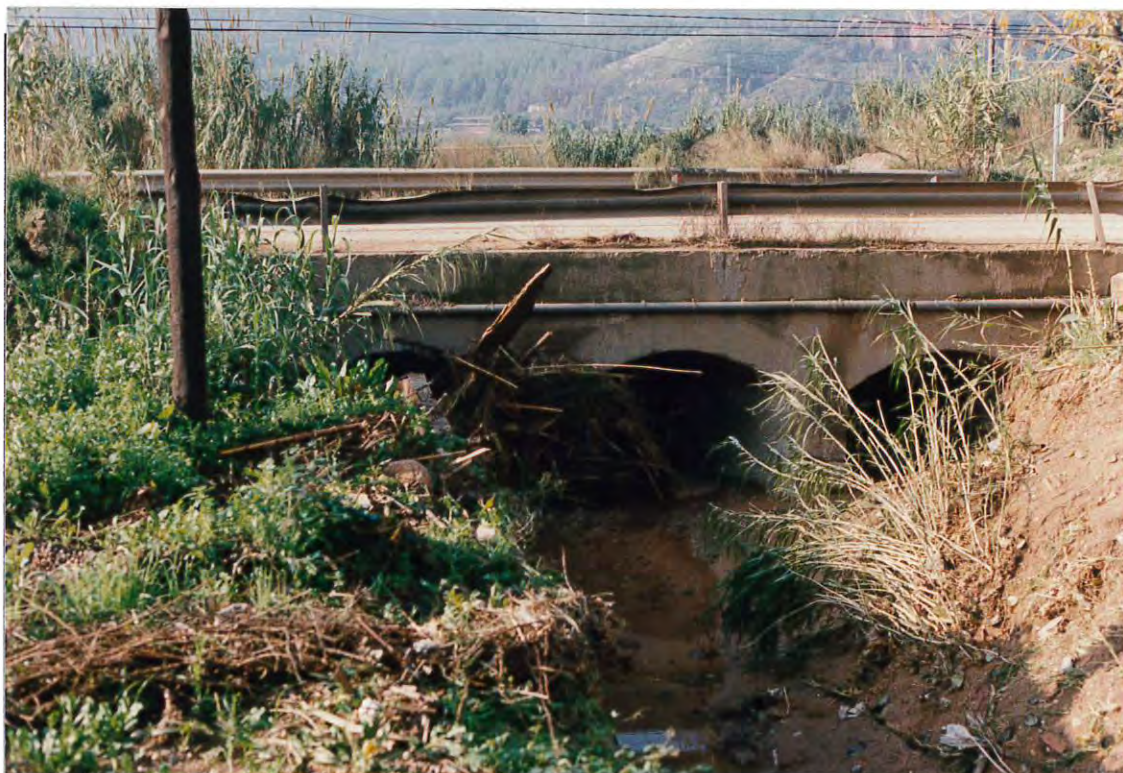
Figura 2. Arrastres acumulados en el cauce del Torrent Batsacs a su paso bajo el puente de la carretera a Sabadell.

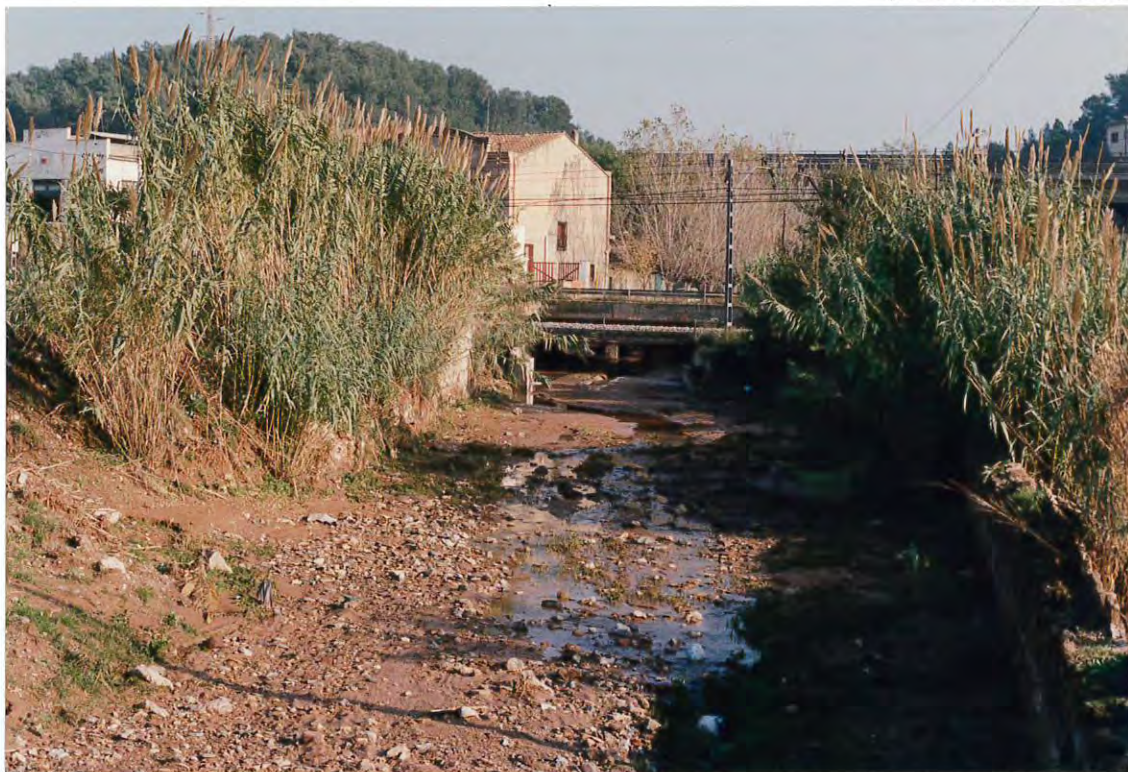
Figura 3. El Torrent Batsacs a su paso bajo el puente de RENFE. El buen estado del cauce evitó que los daños fueran mayores.

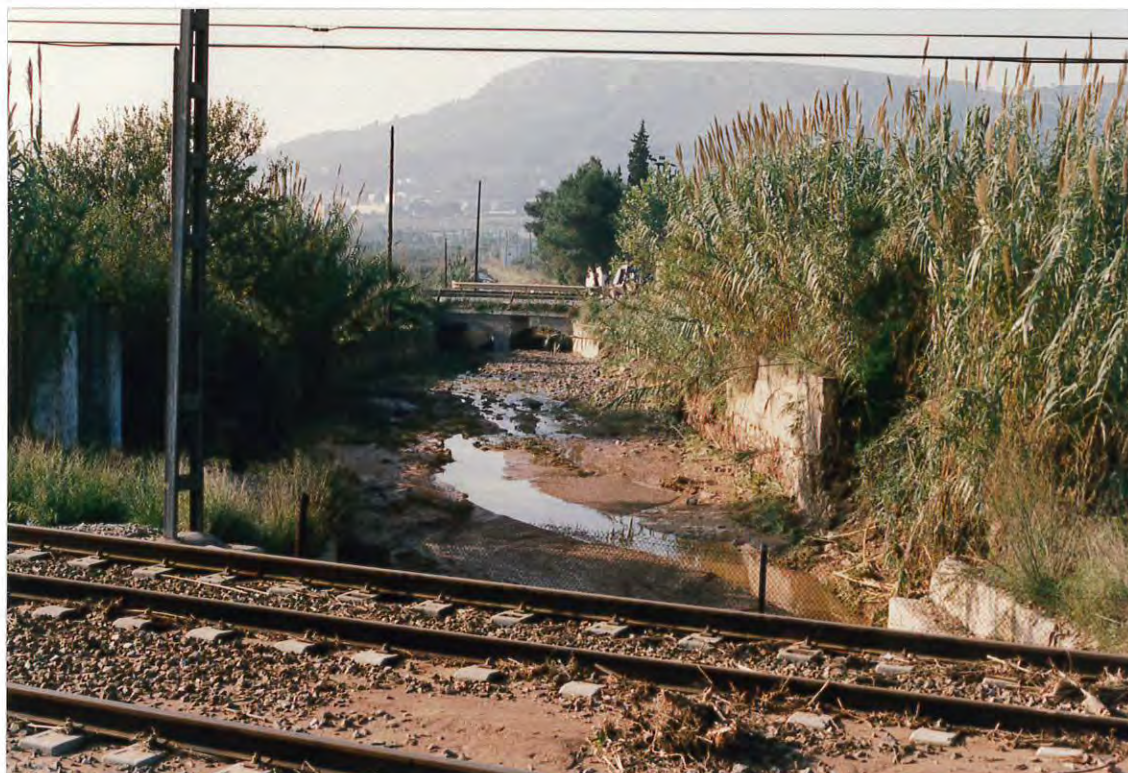
Figura 4. El Torrent Batsacs a su paso bajo la carretera C-1412. En primer término, arrastres acumulados sobre el balasto.

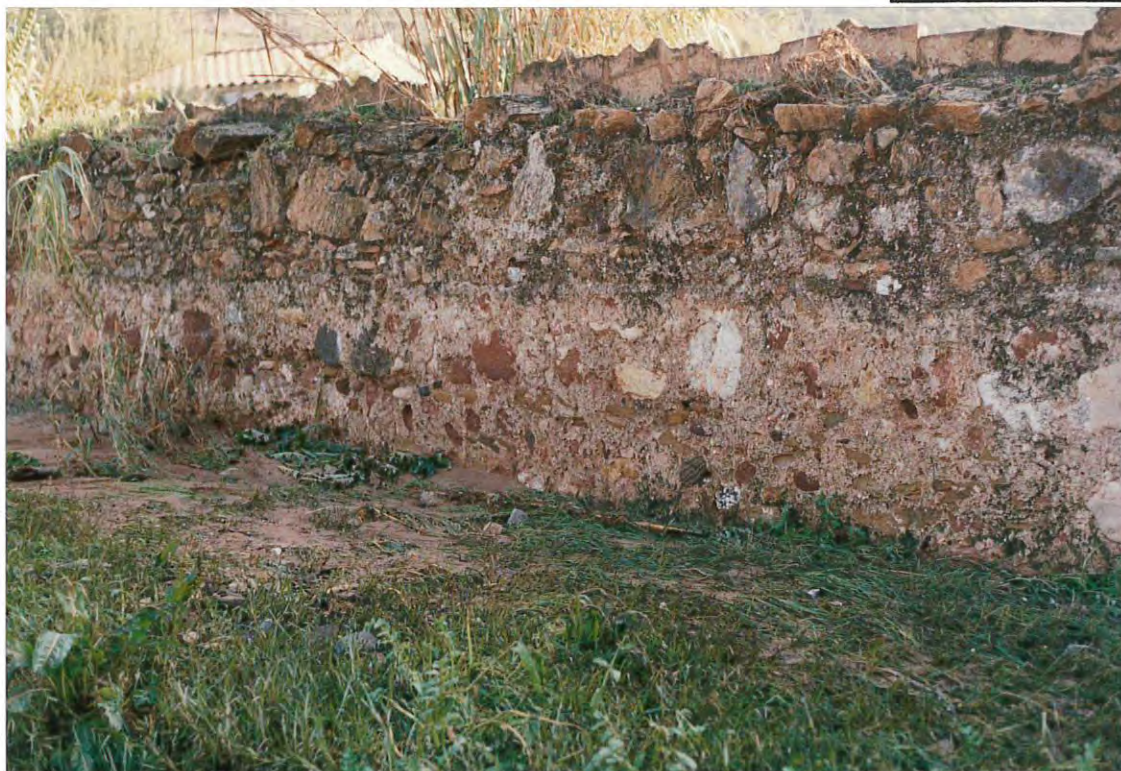
Figura 5. Altura alcanzada por el agua, aguas abajo del puente del ferrocarril.

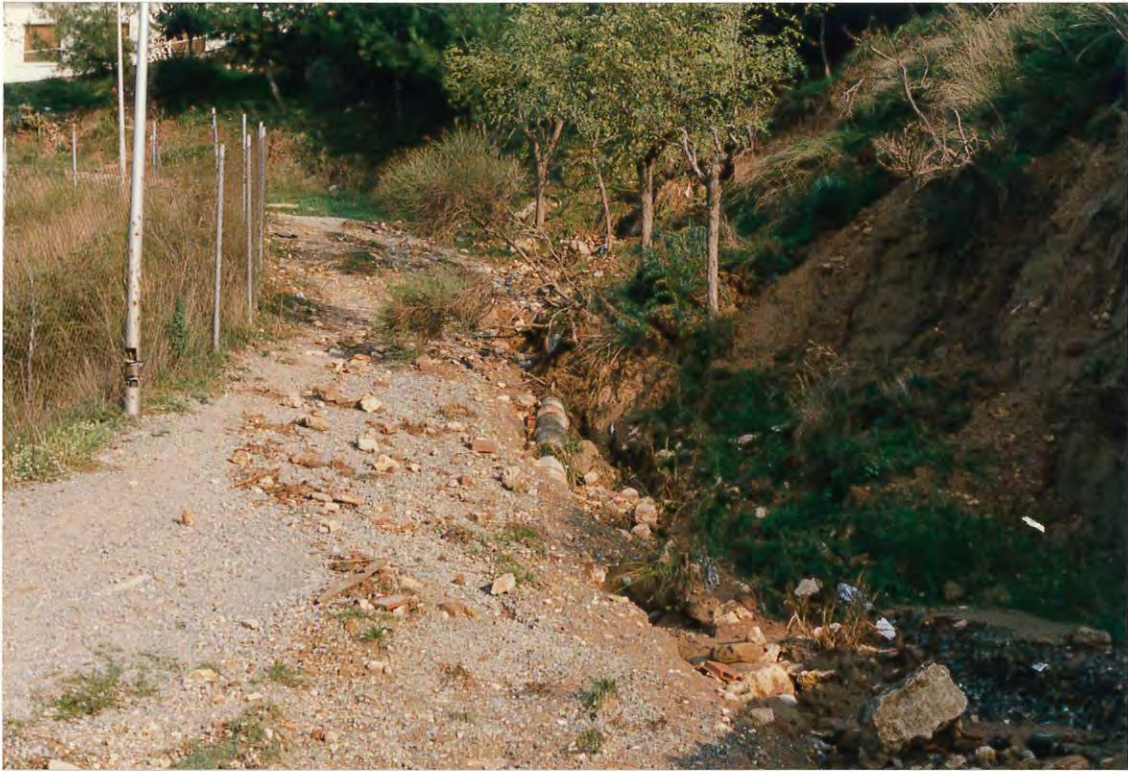
Figura 1. Desperfectos causados por el agua en la calle Brasil.

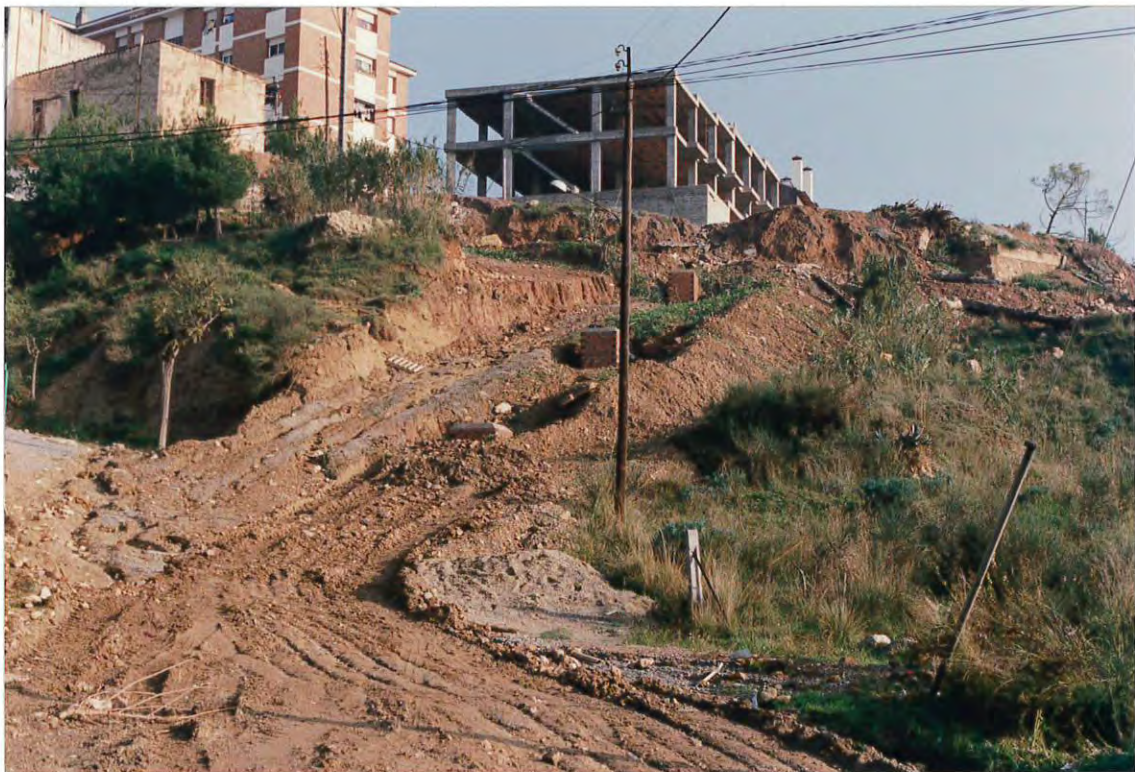
Figura 2. El agua arrastró la tierra que ya había sido removida.

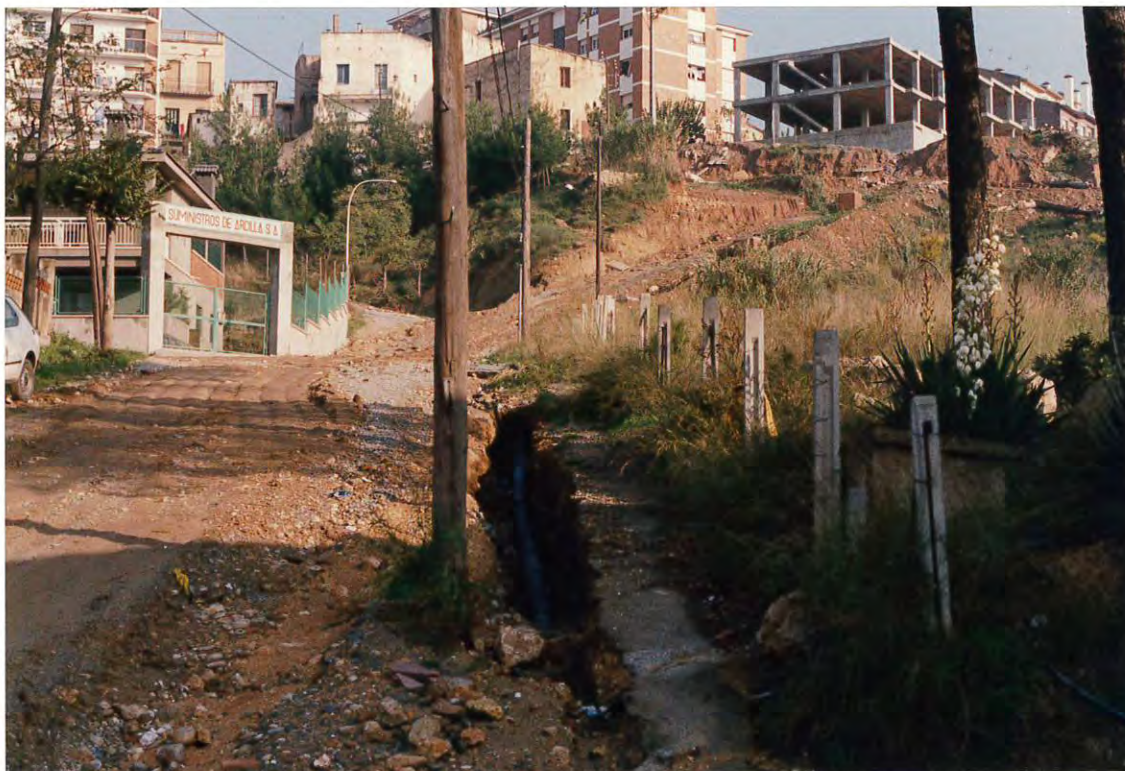
Figura 3. Descalzamiento del alcantarillado.

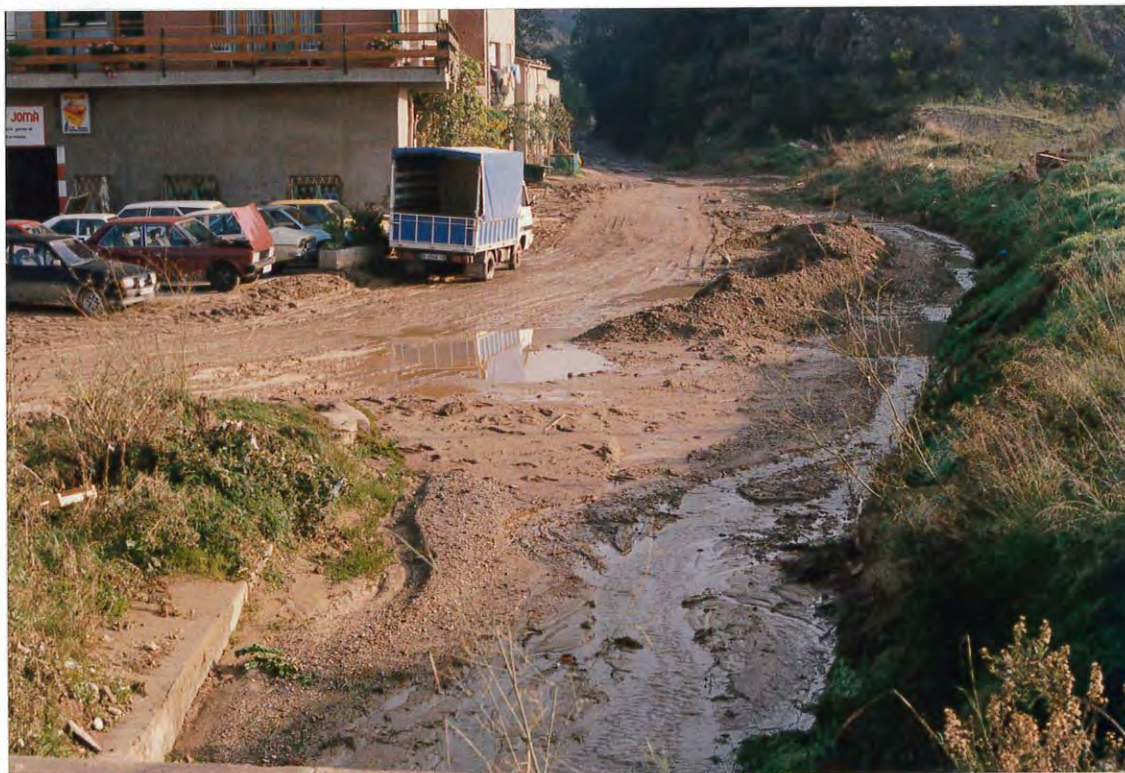
Figura 4. La riera de les Argiles, antes del tramo canalizado.

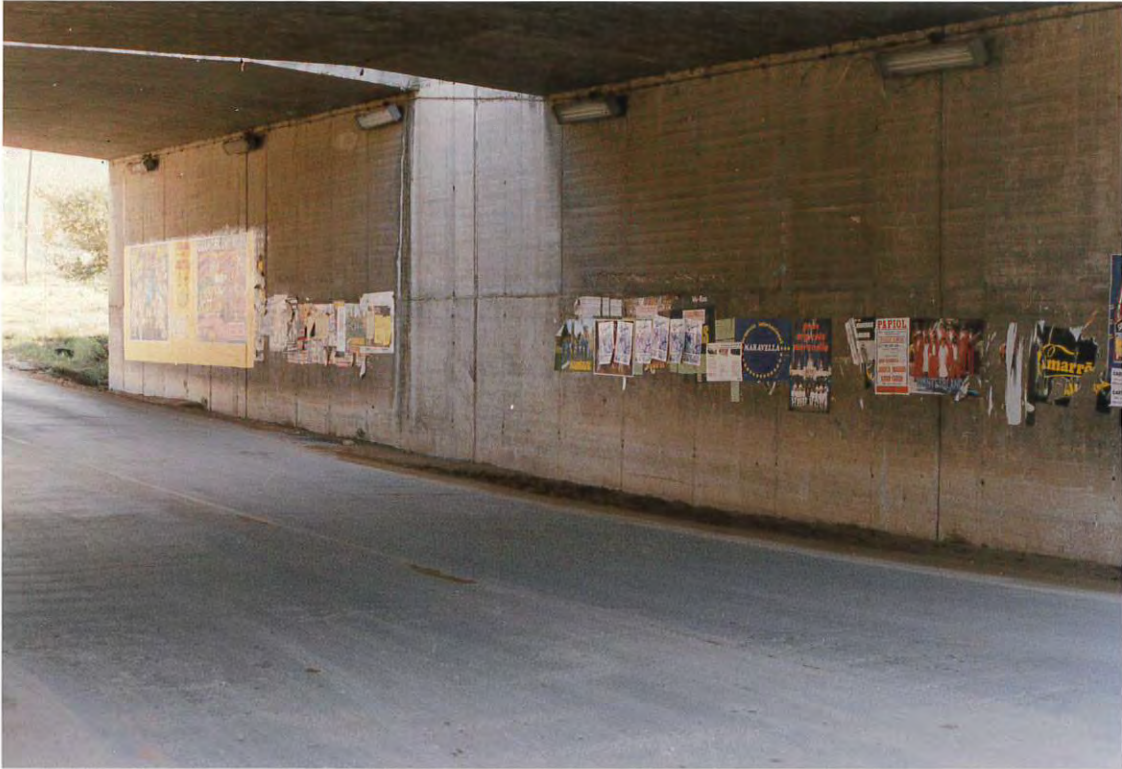
Figura 5. Altura alcanzada por el agua en el acceso a El Papiol, bajo la autopista A-2.

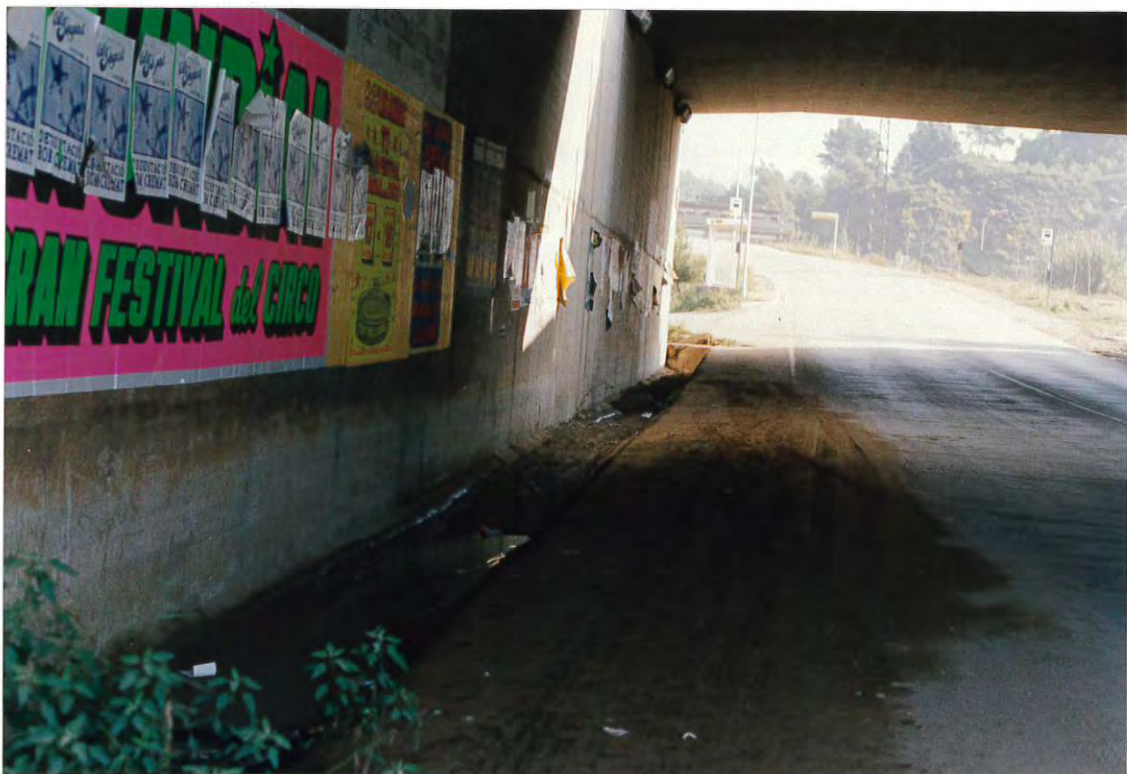
Figura 6. Acceso a El Papiol, bajo la autopista A-2.

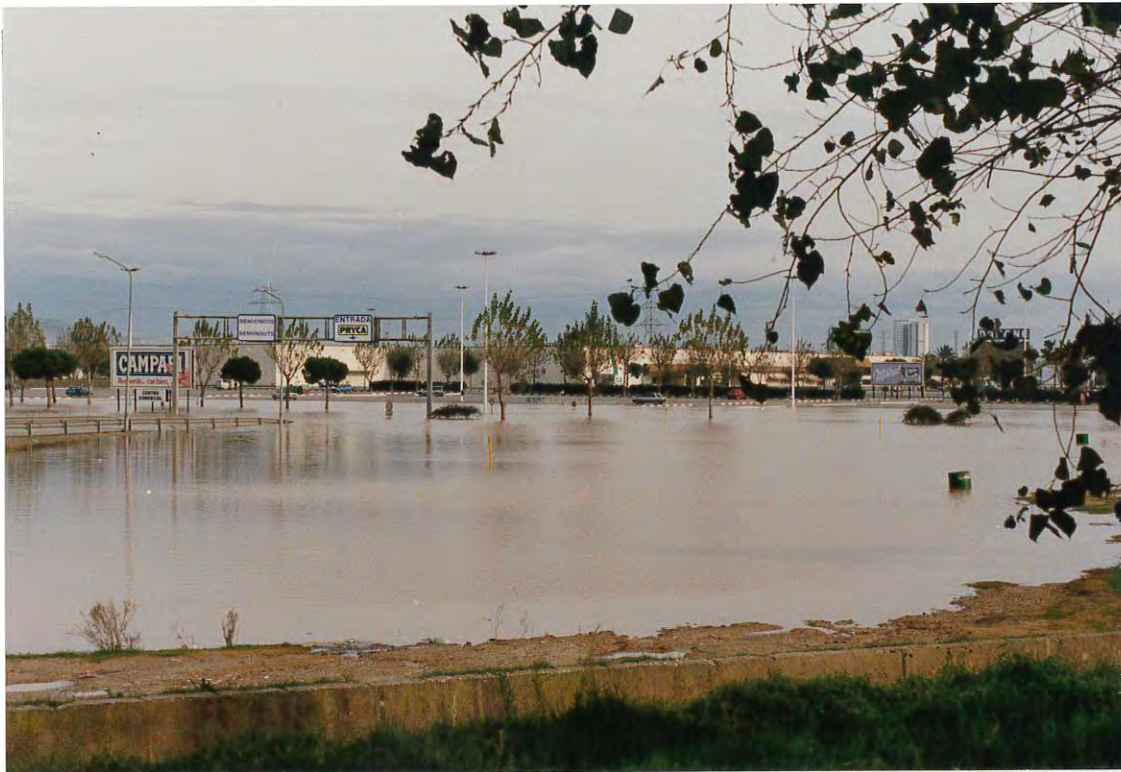
Figura 1. Aparcamiento de PRYCA, en la cabecera de la cuenca de la Aviación. El desagüe bajo la Autovía es claramente insuficiente.

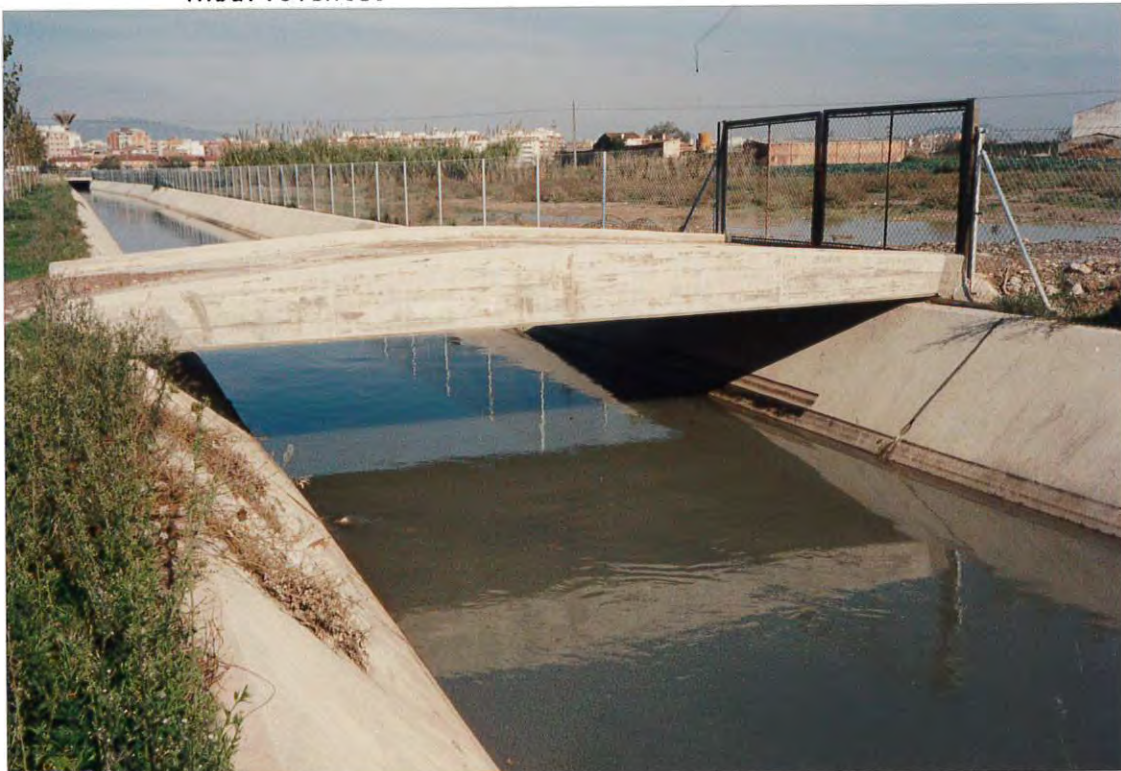
Figura 2. Nivel alcanzado por el agua en el canal de la Aviación.

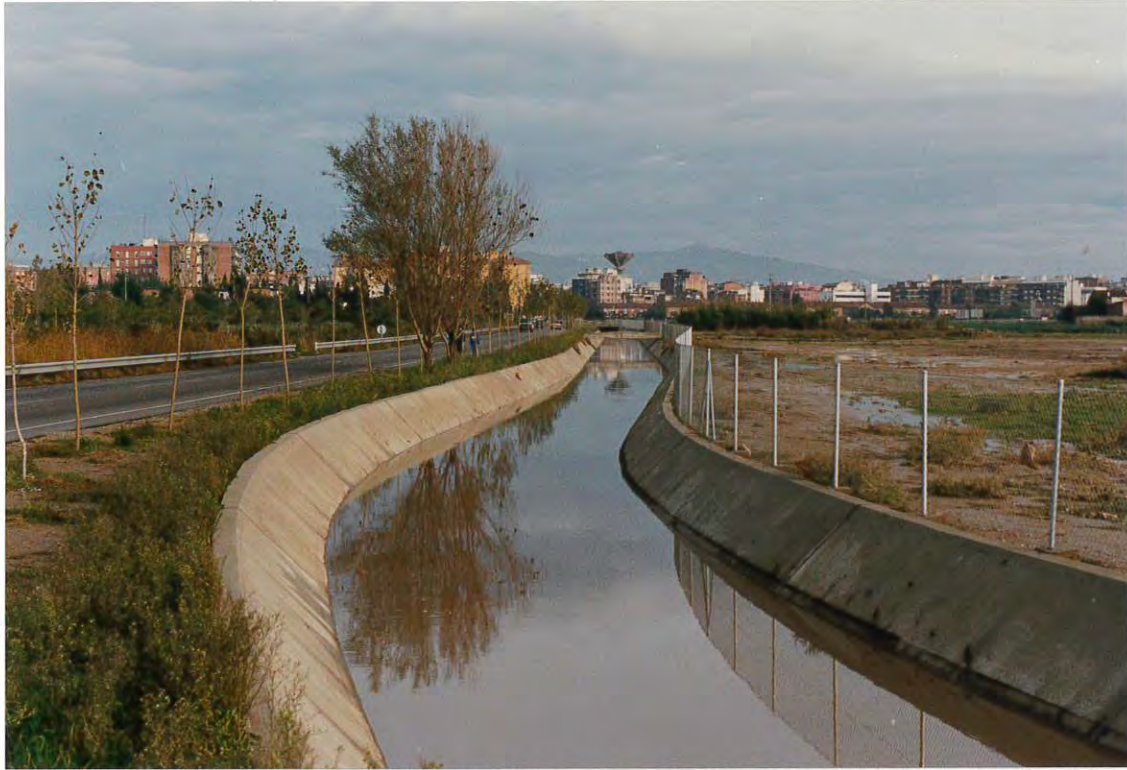
Figura 3. Canal de la Aviación. Su funcionamiento fue plenamente satisfactorio.

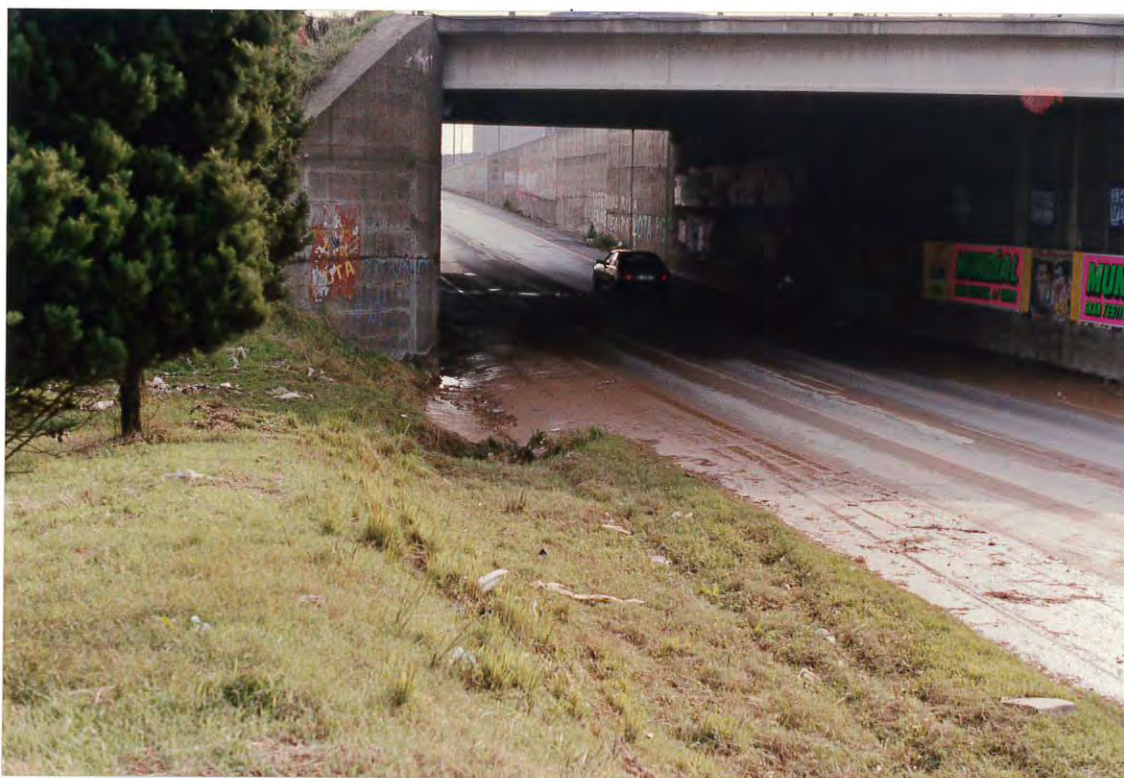
Figura 5. Acceso a El Prat de Llobregat bajo el puente de la Autovía de Castelldefels. El agua del río entró por el desagüe situado en la base del estribo izquierdo.

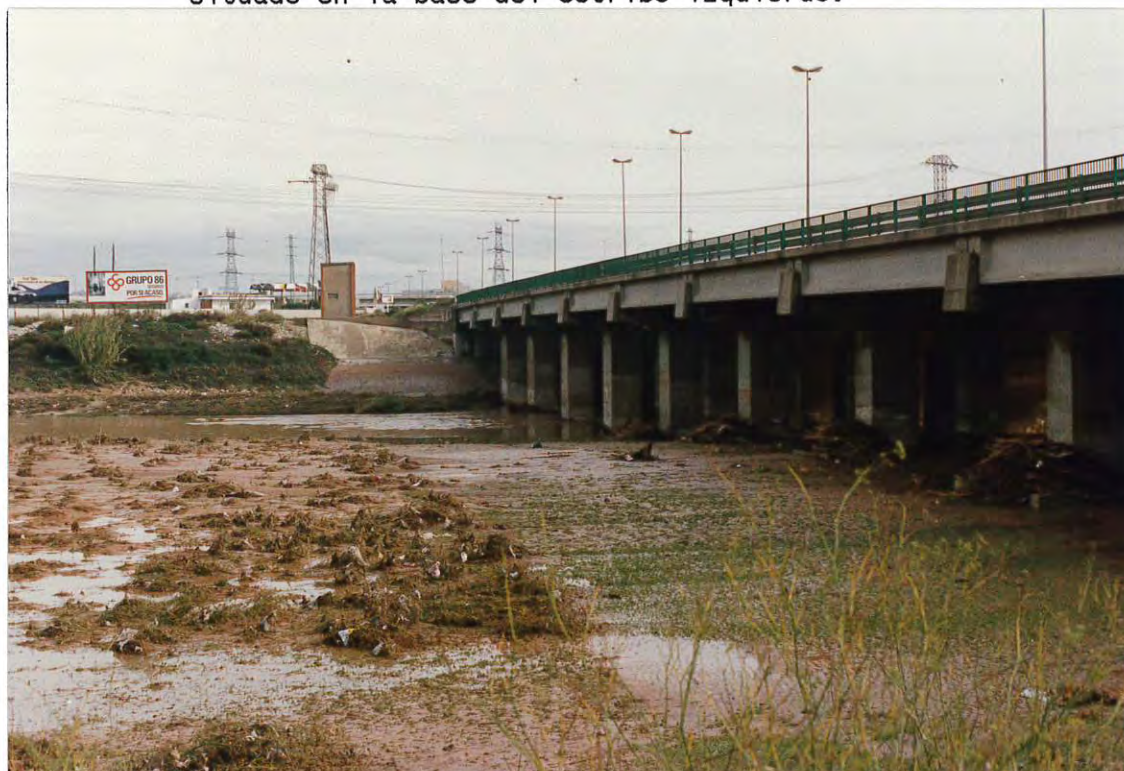
Figura 6. Nivel alcanzado por las aguas en el río Llobregat a su entrada bajo el puente de la Autovía de Castelldefels.

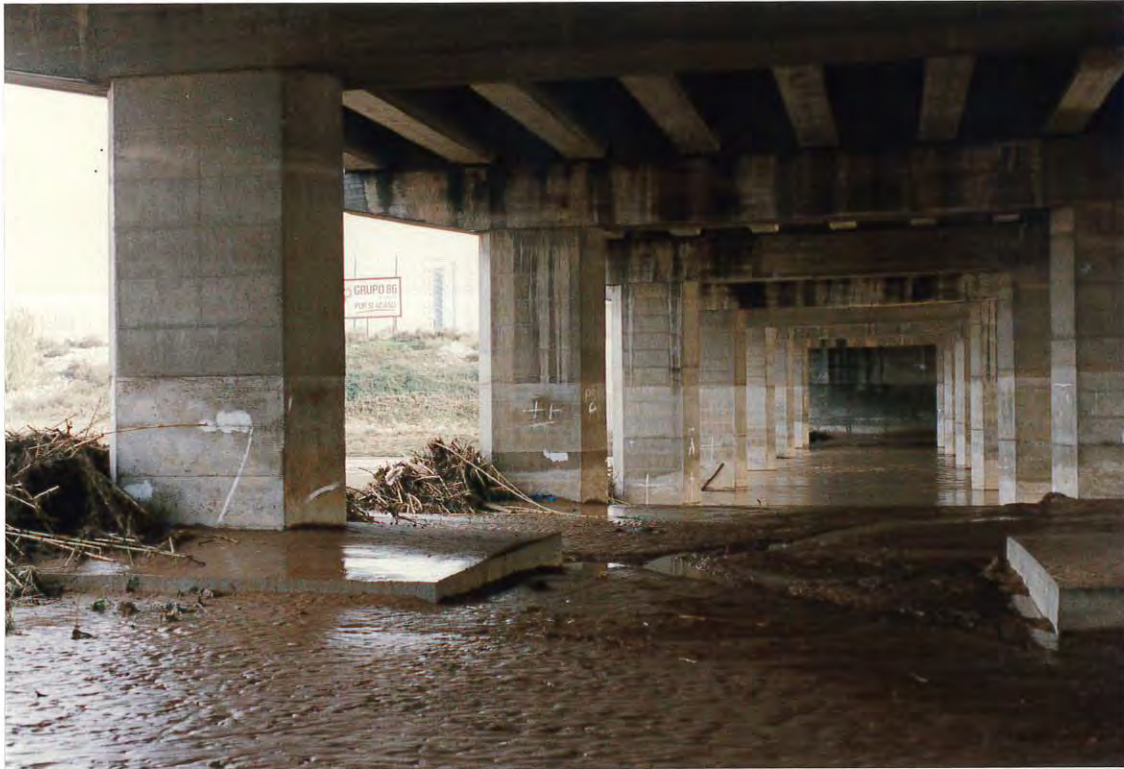
Figura 7. Puente nuevo de la Autovía de Castelldefels sobre el río Llobregat, donde puede observarse el nivel alcanzado por las aguas.

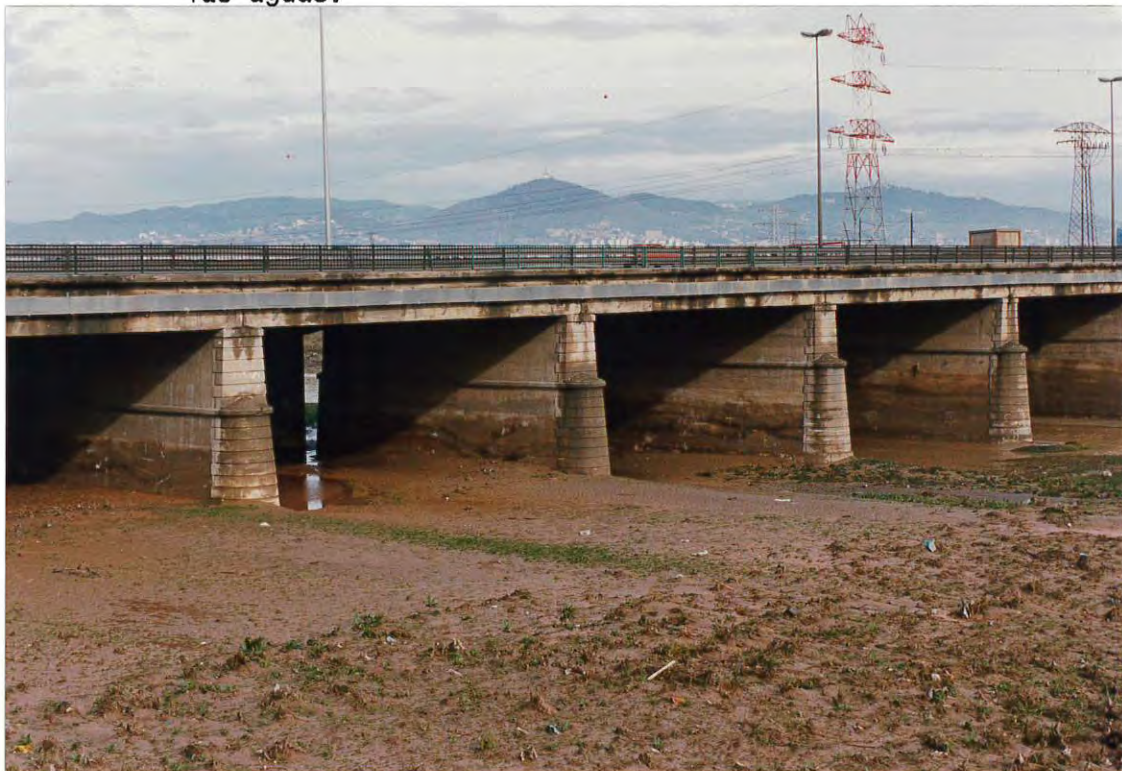
Figura 8. Puente antiguo de la Autovía de Castelldefels sobre el río Llobregat, donde puede observarse la marca dejada por el barro arrastrado por las aguas.

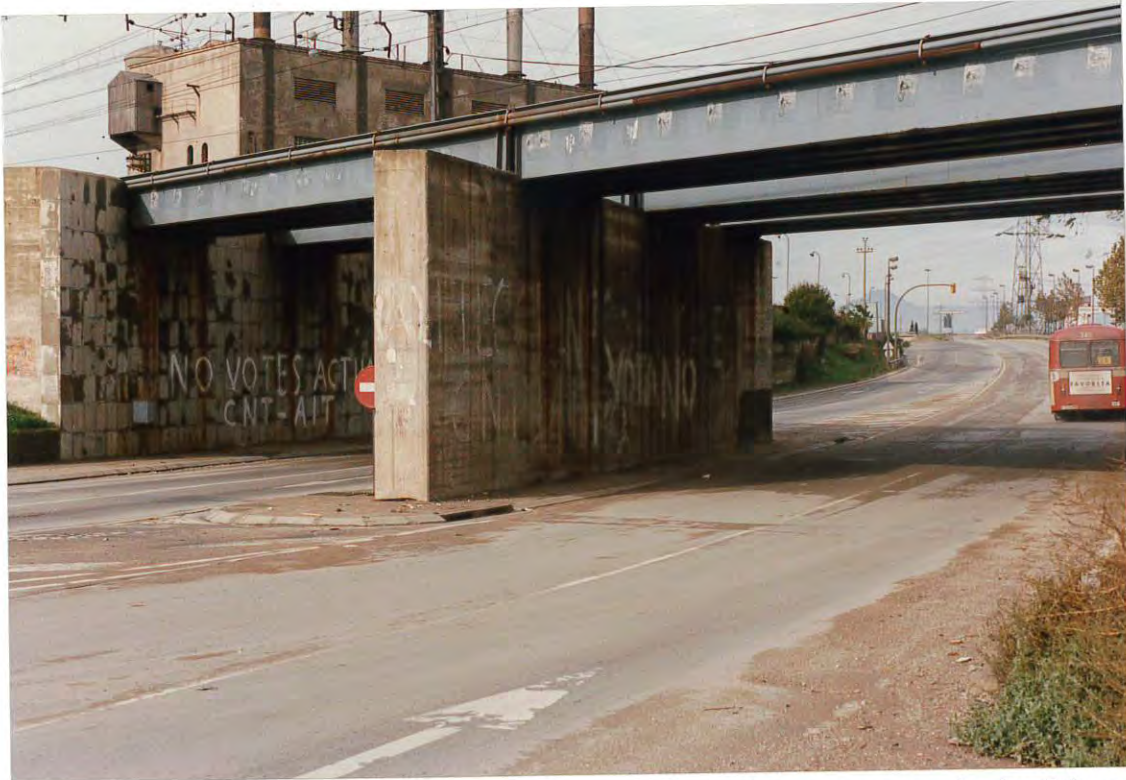
Figura 9. Acceso a El Prat de Llobregat bajo el puente de la línea férrea. Las inundaciones fueron menores que en el otro paso inferior debido a su cota relativamente superior.

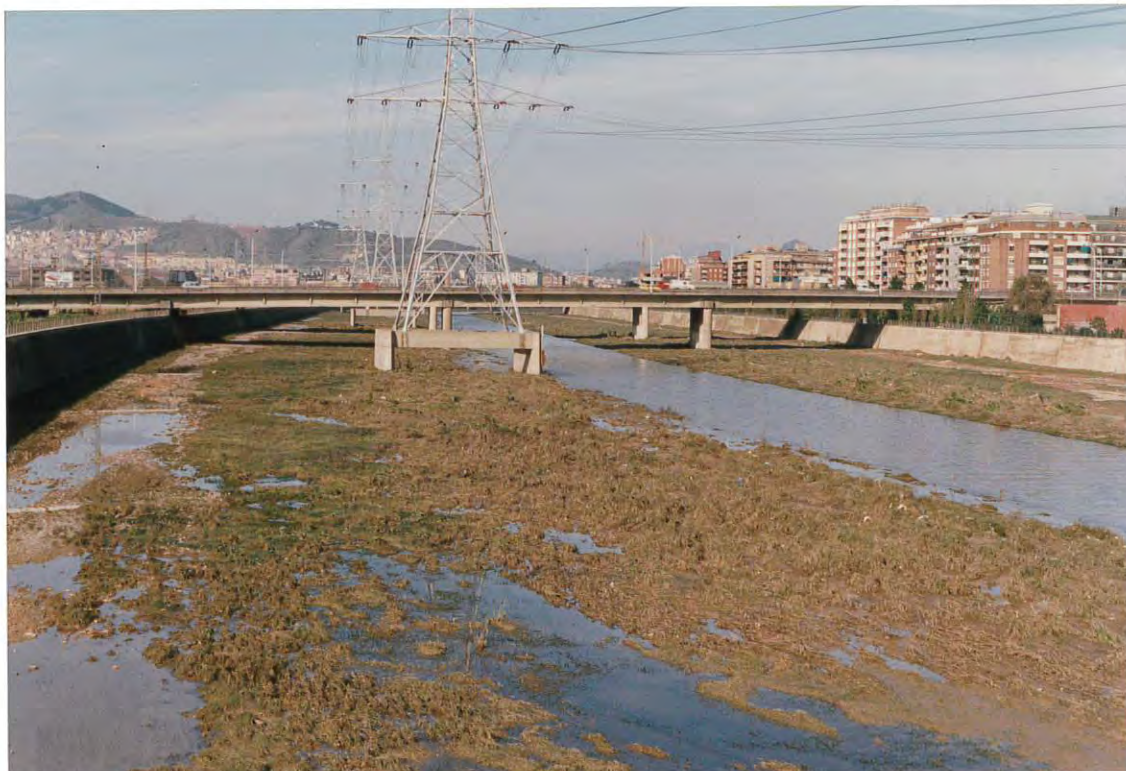
Figura 1. El Río Besós a su paso por St. Adrià del Besós, donde se aprecia la altura alcanzada por el agua.

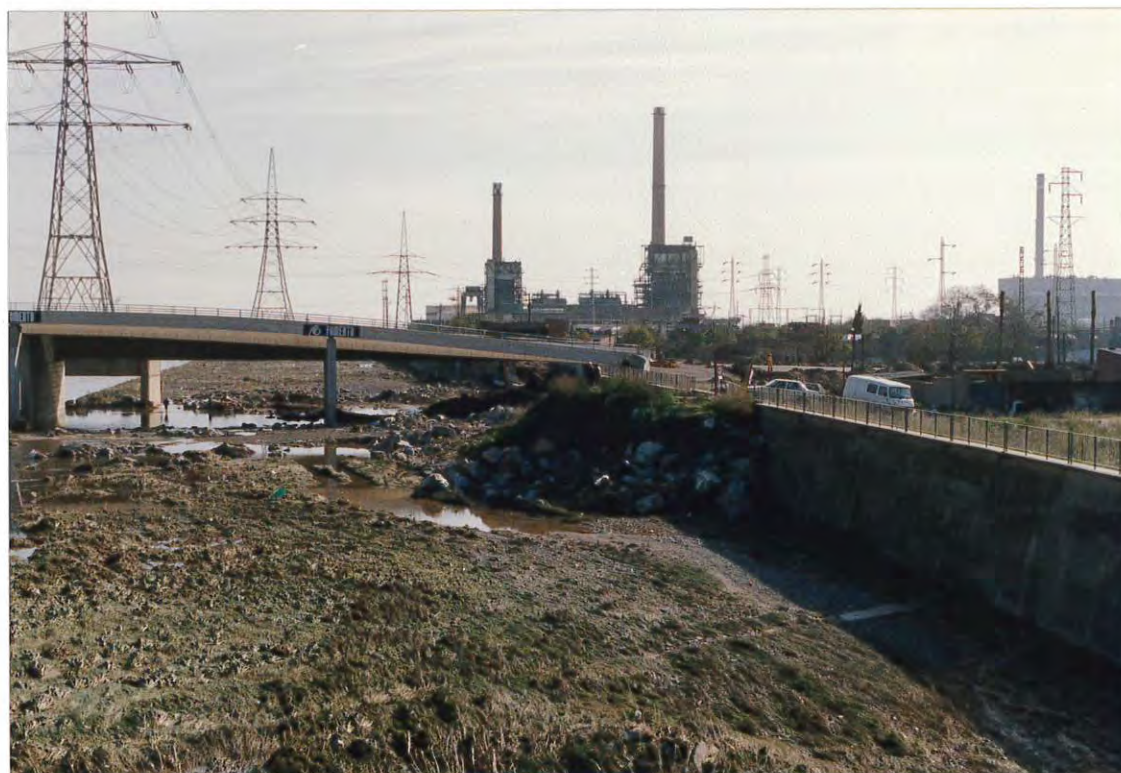
En esta ocasión el agua no arrastró la protección de escollera, pero entró en el alcantarillado del barrio de La Catalana, que rápidamente quedó sobrecargado. Esto ocasionó la rotura de la red de alcantarillado en diversos puntos, y el derrumbamiento de media docena de casas, cuyo estado anterior ya era deplorable.

Figura 2. La sensible reducción del cauce, junto con el debilitamiento del hastial derecho, provocaron la inundación del barrio La Catalana.

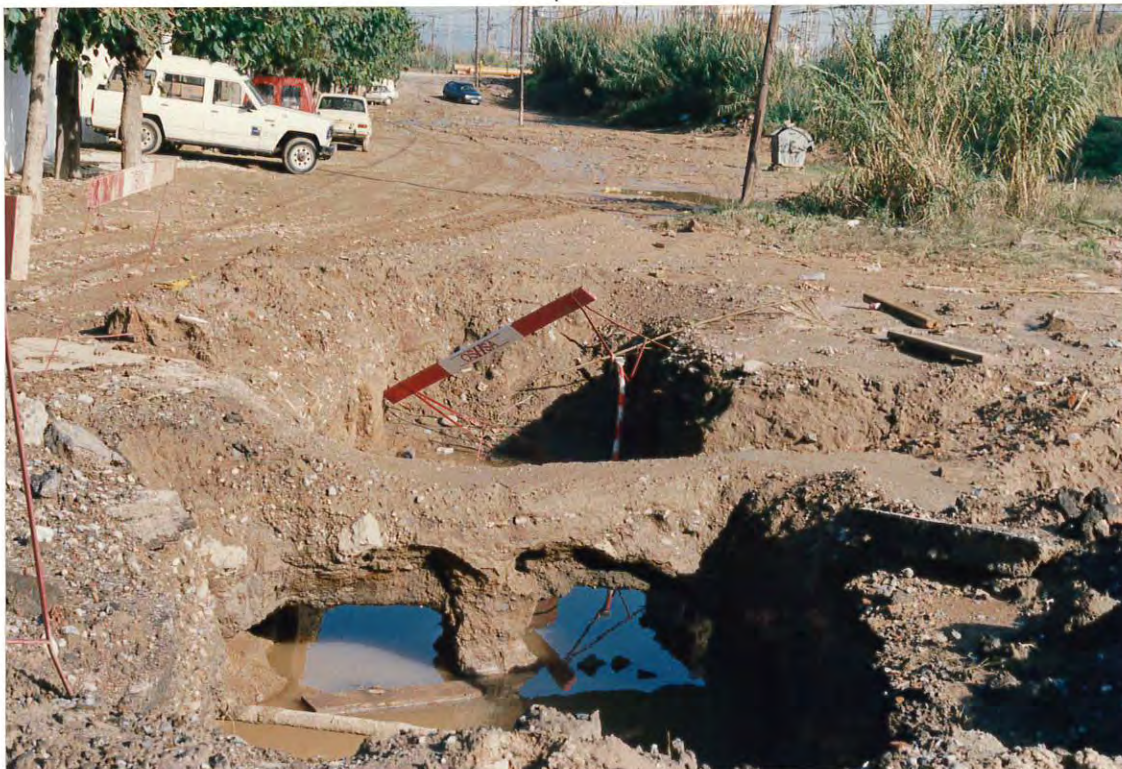
Figura 3. Rotura producida al entrar en carga el alcantarillado.

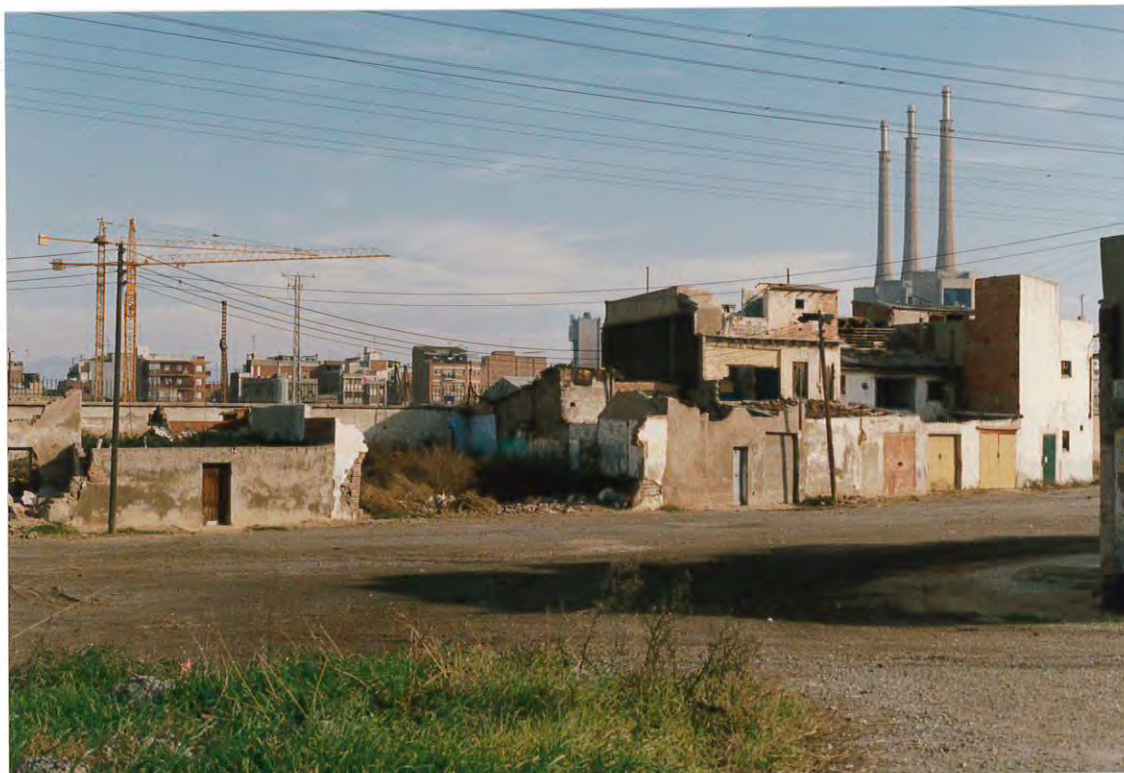
Figura 4. Derrumbamiento de varias casas causado por las inundaciones.

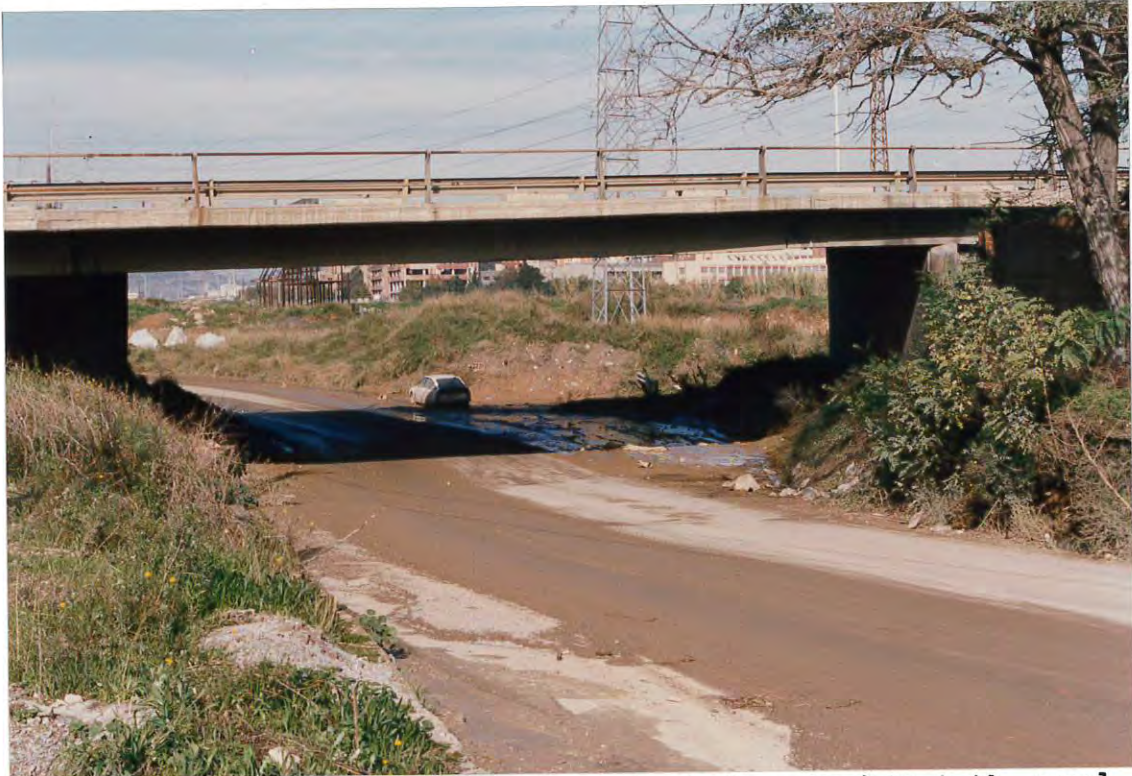
Figura 1. Calle Moratín bajo el puente de la autopista A-19, ramal dirección Barcelona, en la que puede apreciarse el desagüe totalmente cubierto por el barro.

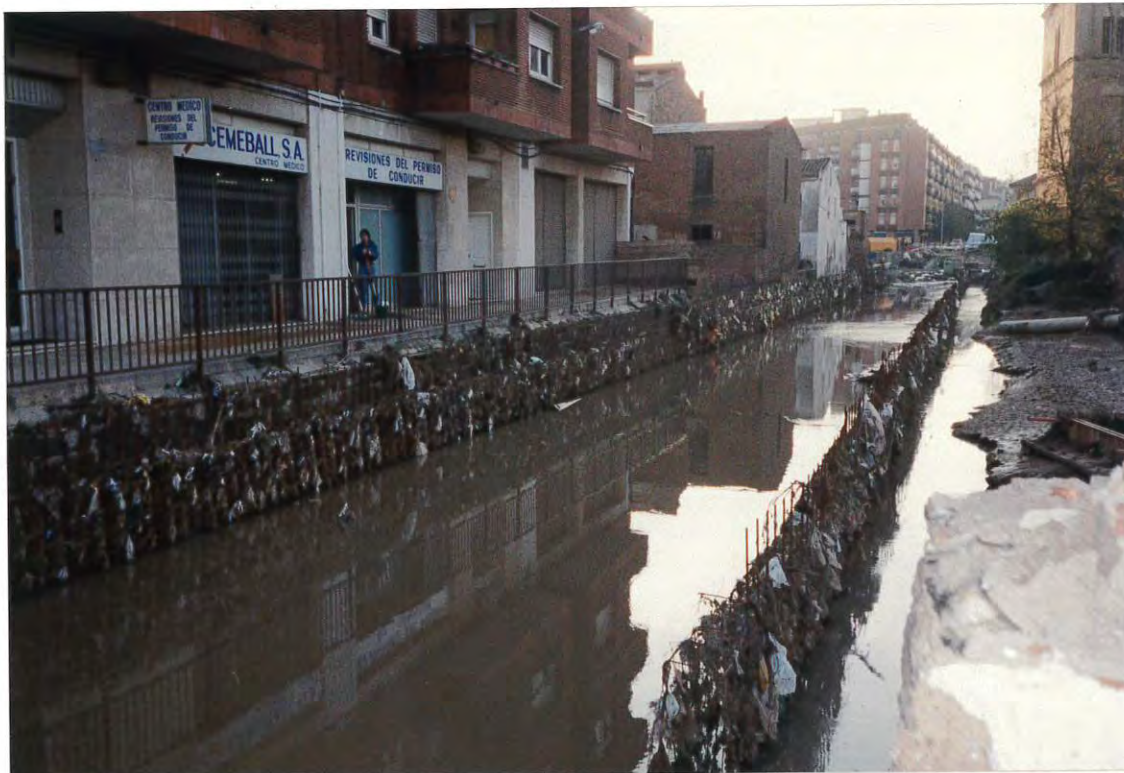
Figura 1. Nivel alcanzado por las aguas en los hastiales del encauzamiento en obras y en los edificios colindantes.

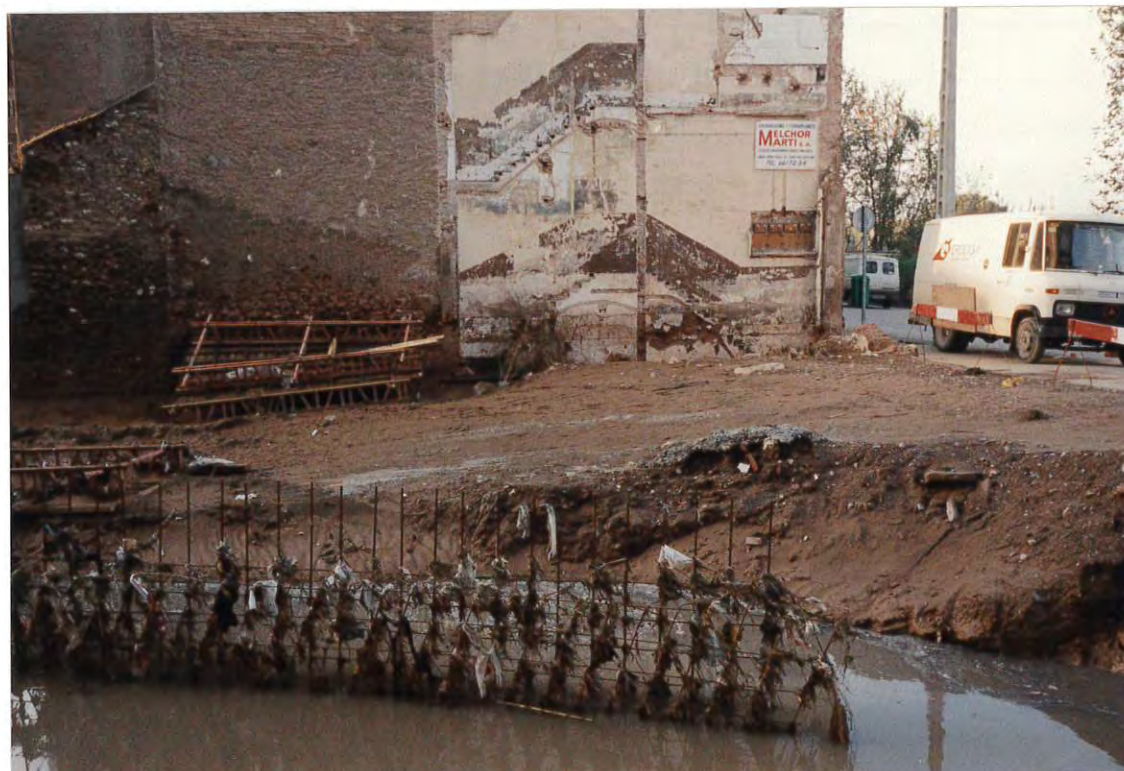
Figura 2. Nivel máximo alcanzado por las aguas en la riera Bertràn (obsérvese la pared blanca y la furgoneta).
