ESTUDIO DE LAS INUNDACIONES OCURRIDAS EN
EL AMBITO GEOGRAFICO DE
LA ENTIDAD METROPOLITANA DE SERVICIOS
HIDRAULICOS Y TRATAMIENTO DE RESIDUOS
DURANTE LAS LLUVIAS DEL
DIA 12 DE NOVIEMBRE DE 1988

Anexo 4
Tomo 2

Cátedra de Ingeniería Sanitaria y Ambiental
Departamento de Ingeniería Hidráulica, Marítima y Ambiental
ETS de Ingenieros de Caminos, Canales y Puertos
Universidad Politécnica de Cataluña

Barcelona, mayo de 1989

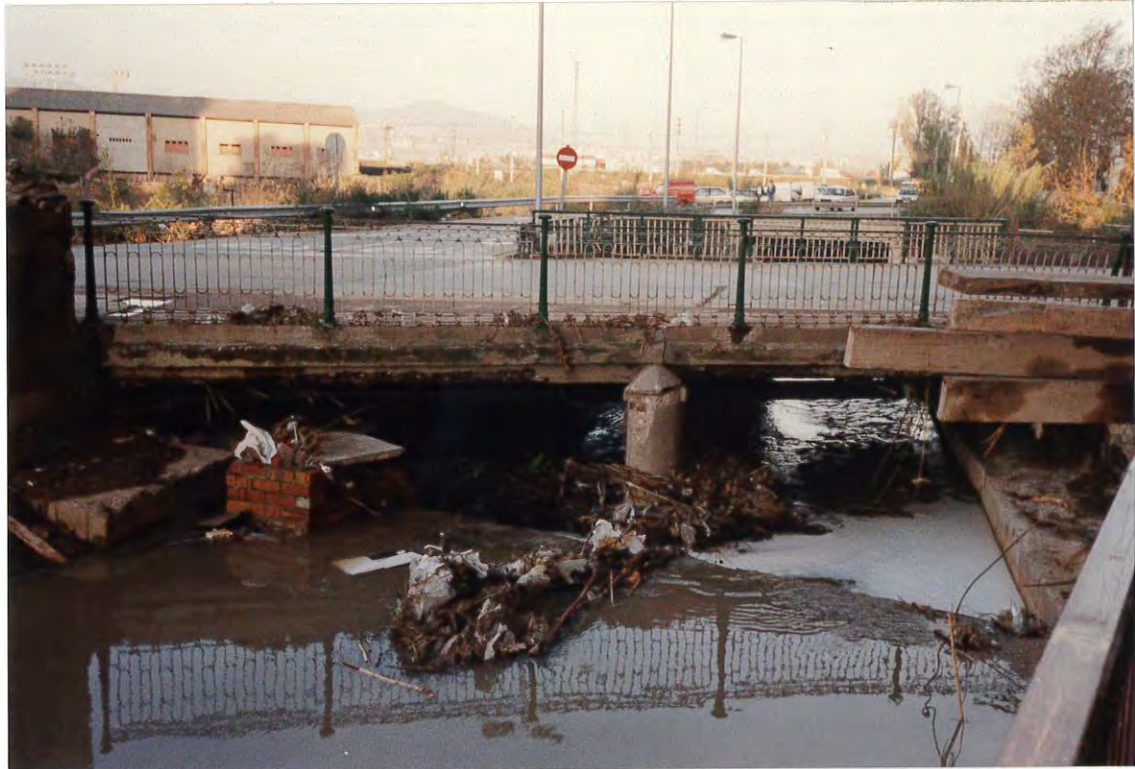
Figura 3. Puente de la carretera BV-2002 sobre la riera Bertràn.

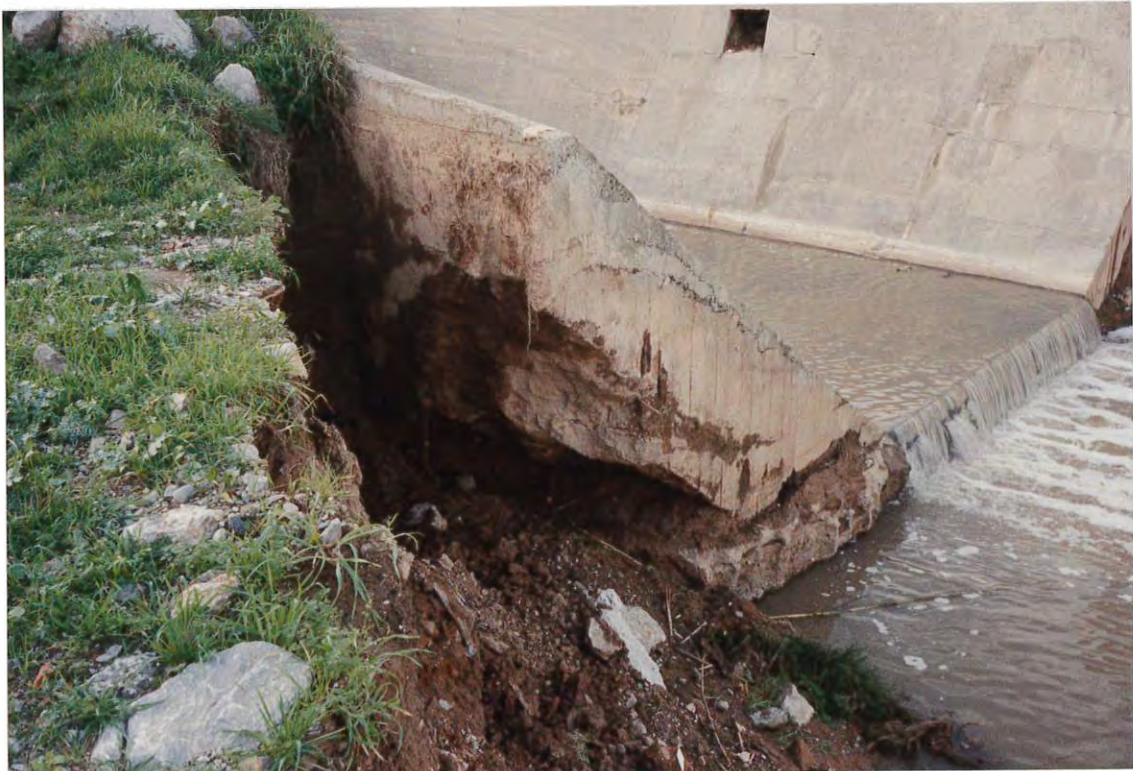
Figura 4. Descarnado del trasdós de la canalización de la riera, aguas abajo de las compuertas de protección.

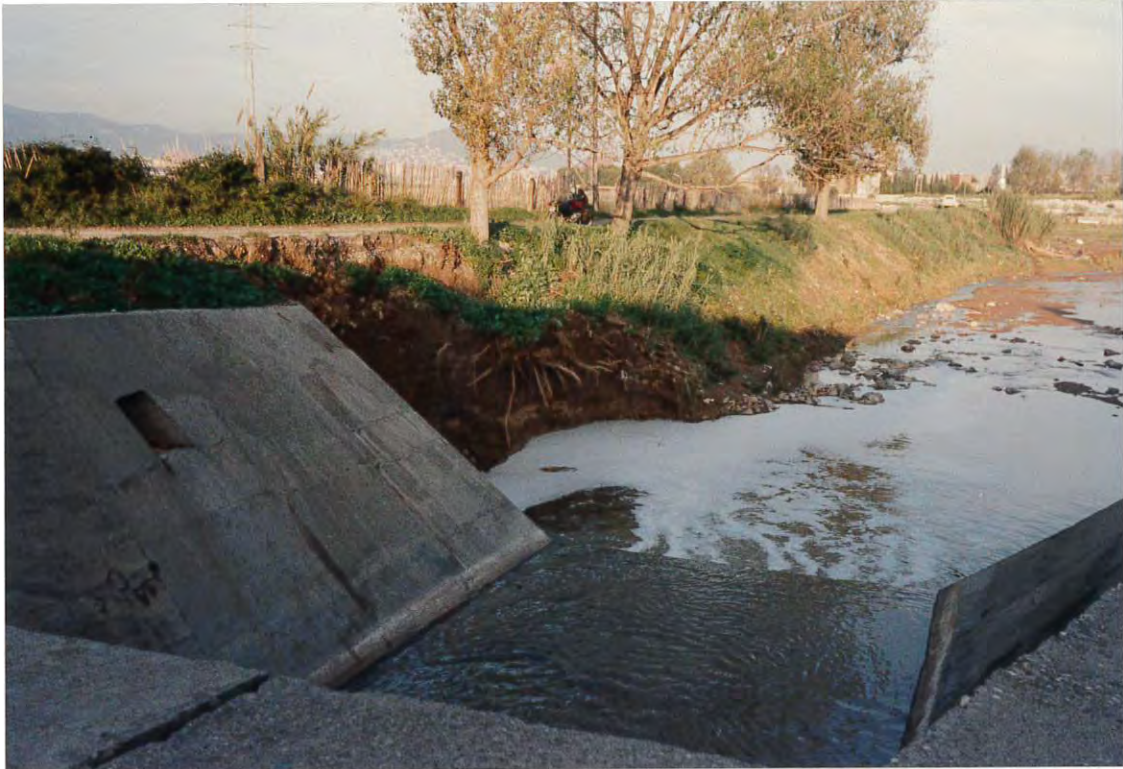
Figura 5. Desprendimiento en el tramo final del encauzamiento de la margen izquierda, donde puede apreciarse el escaso nivel alcanzado por las aguas.

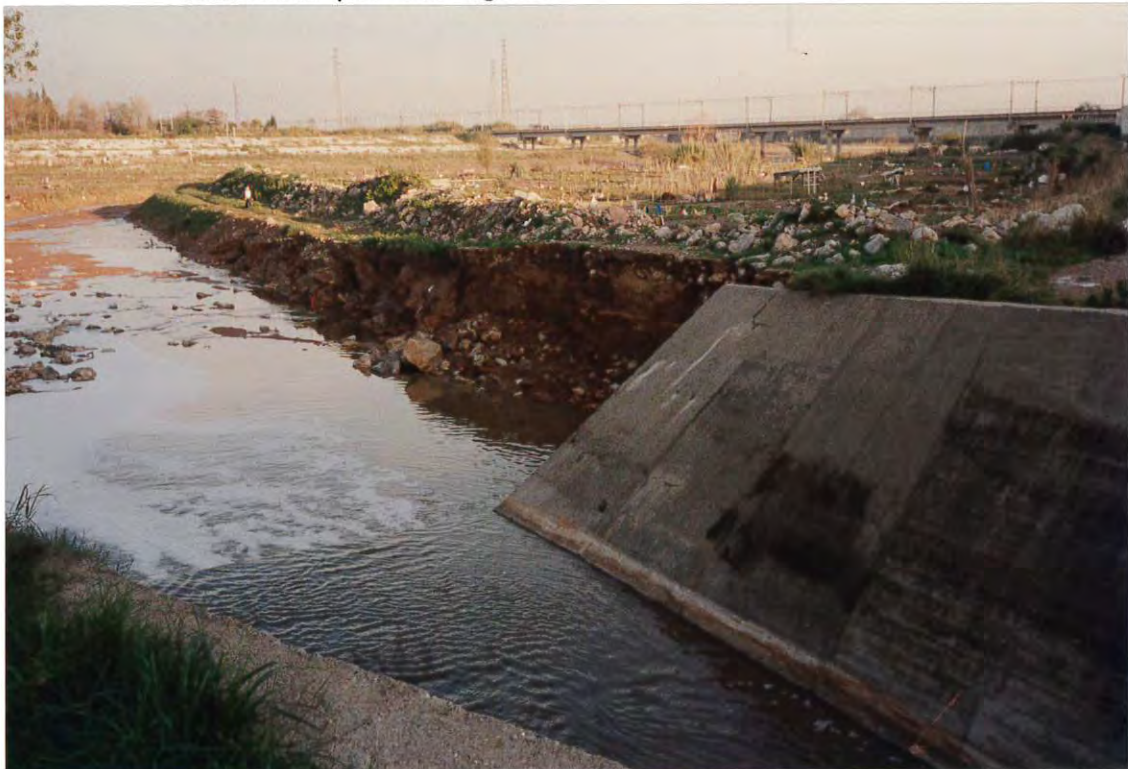
Figura 6. Vista del desprendimiento en la margen derecha, donde puede observarse el escaso nivel alcanzado por las aguas.

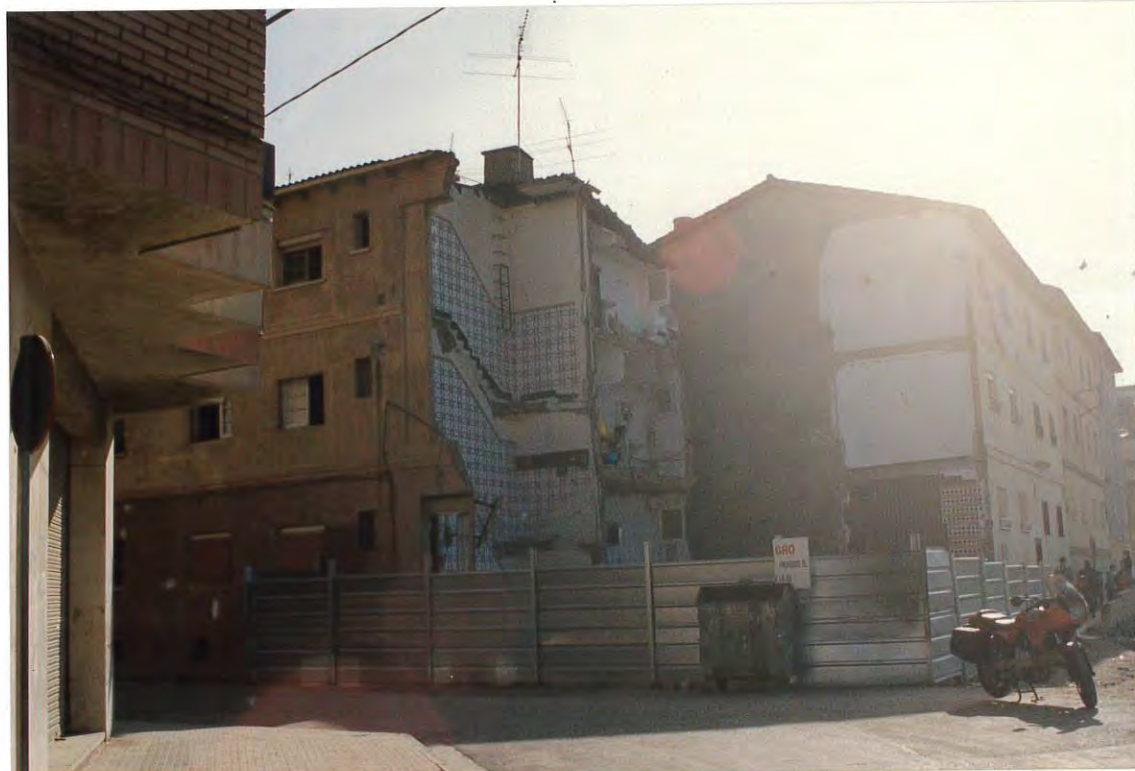
Figura 3. Restos del edificio situado junto a la riera Guinovart, que se derrumbó como consecuencia de las lluvias.

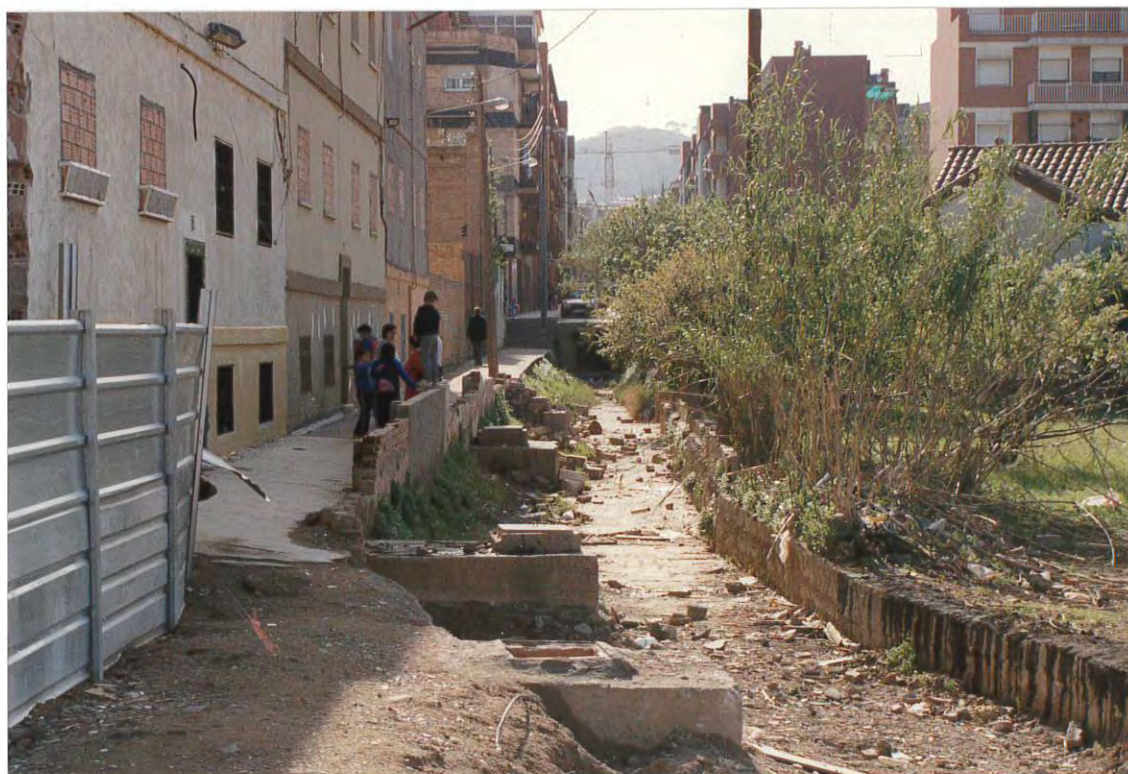
Figura 4. Cauce antiguo de la riera Guinovart por el que sigue circulando gran cantidad de agua en caso de lluvias de moderada intensidad.

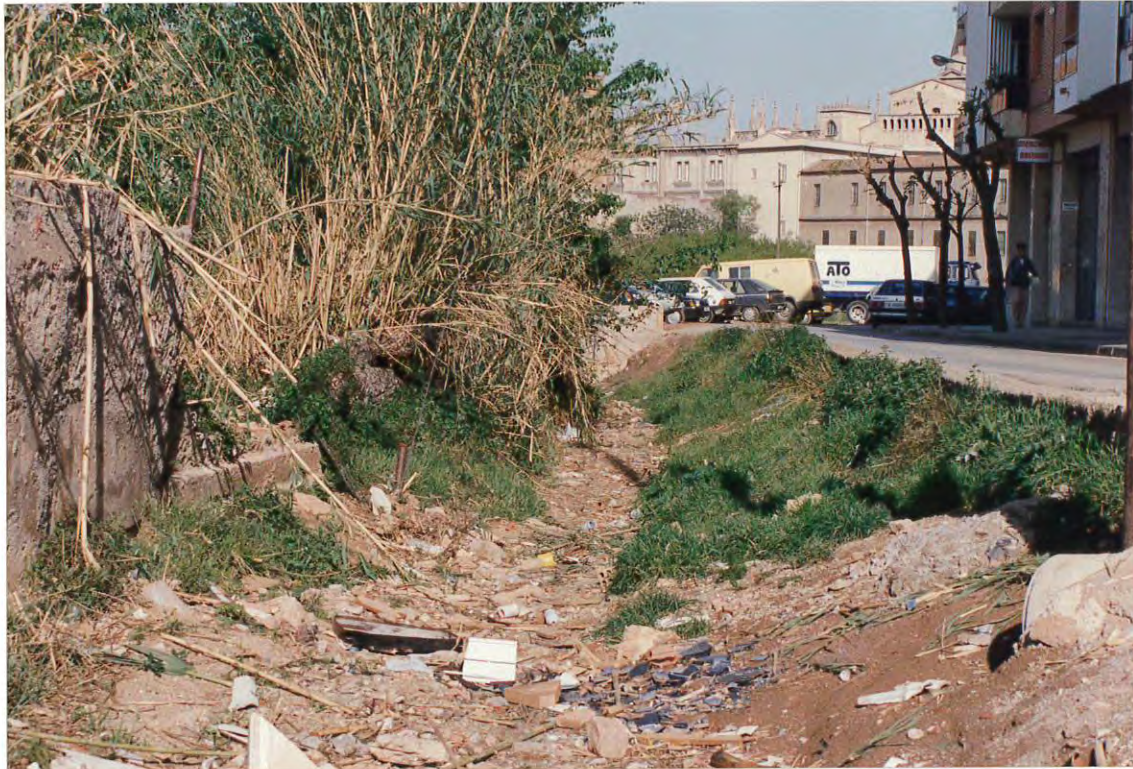
Figura 5. Cauce antiguo de la riera Guinovart, aguas abajo del edificio derrumbado, donde puede observarse la acumulación de arrastres y la tubería de vertido en la margen derecha.

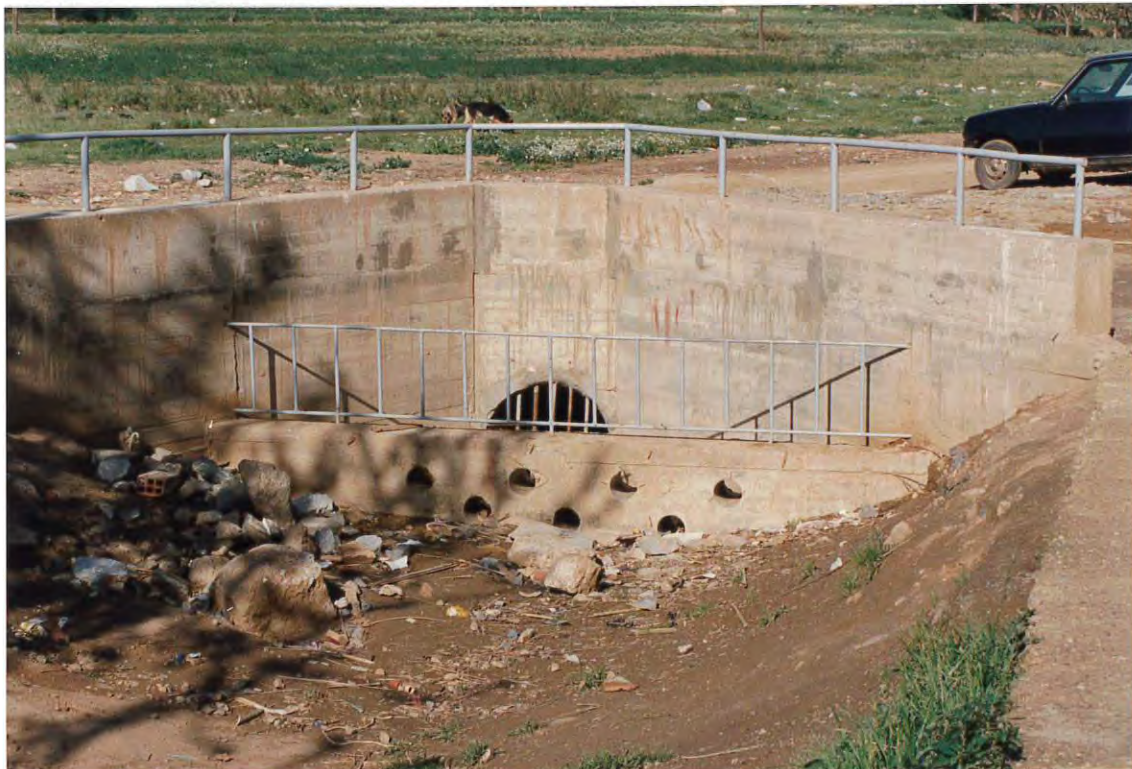
Figura 6. Dispositivo de retención de arrastres en la entrada de las aguas desde el cauce antiguo hacia el nuevo cauce en cajón, donde puede observarse el grado de colmatación.

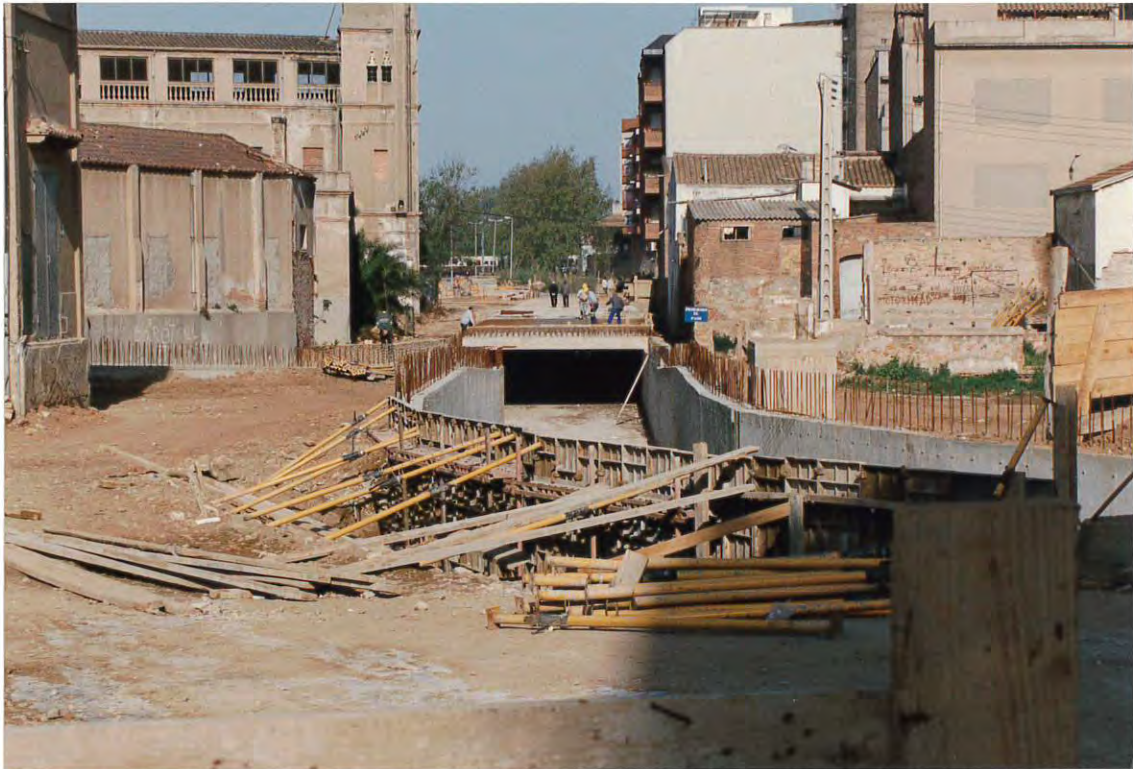
Figura 7. Construcción del nuevo cajón de encauzamiento en el punto de unión de las rieras Basté y Gasulla.

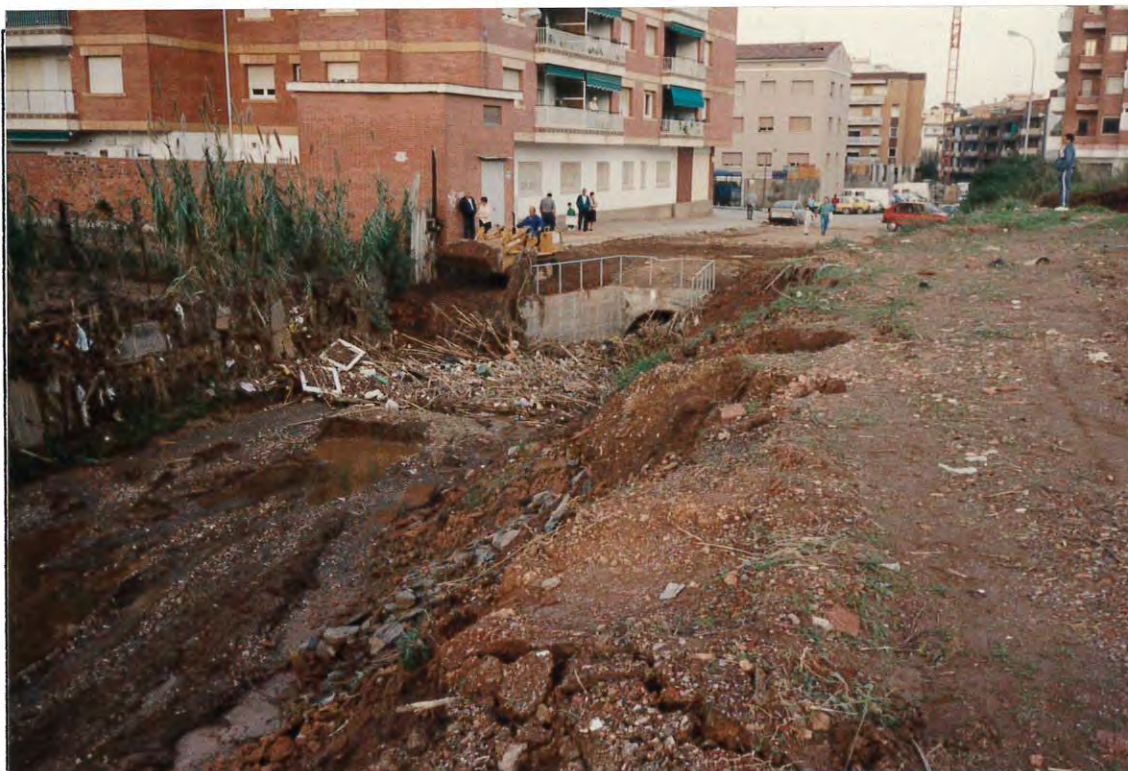
Figura 1. Riera Basté a su entrada en el núcleo urbano. El charco existente ocupa el lugar de un desarenador cuya profundidad original era superior a 3 m.

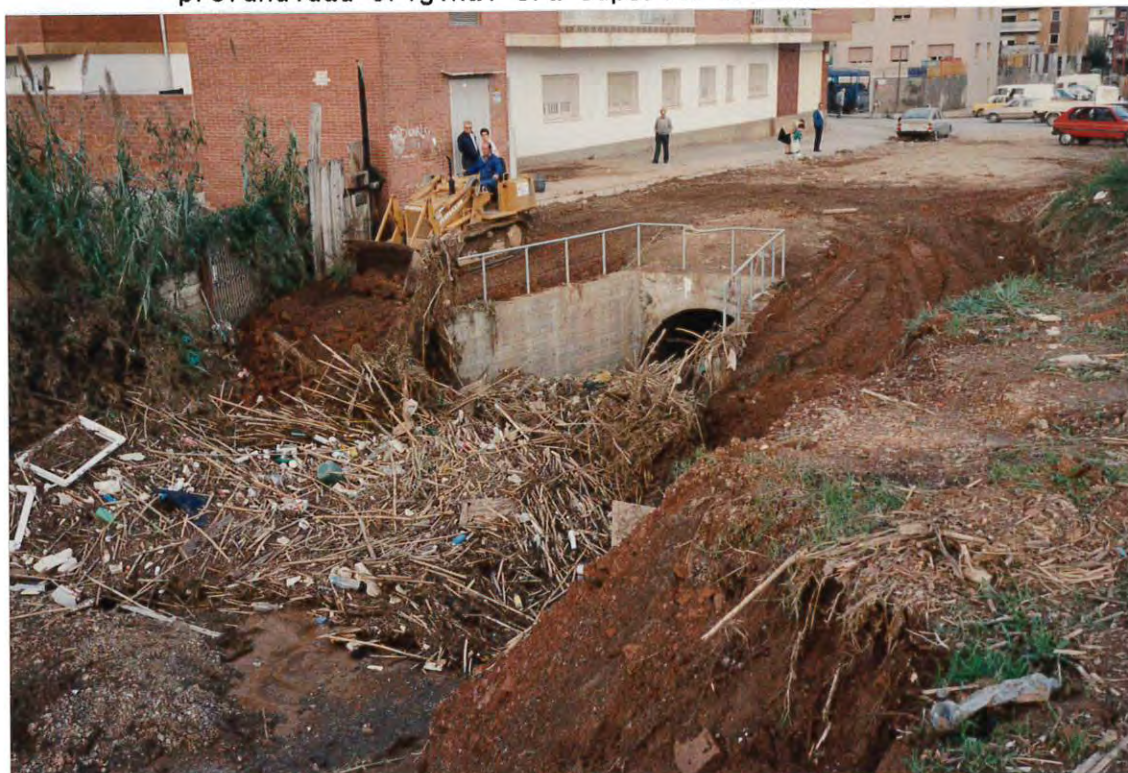
Figura 2. Detalle de los arrastres acumulados en la embocadura de la parte cubierta de riera Basté.

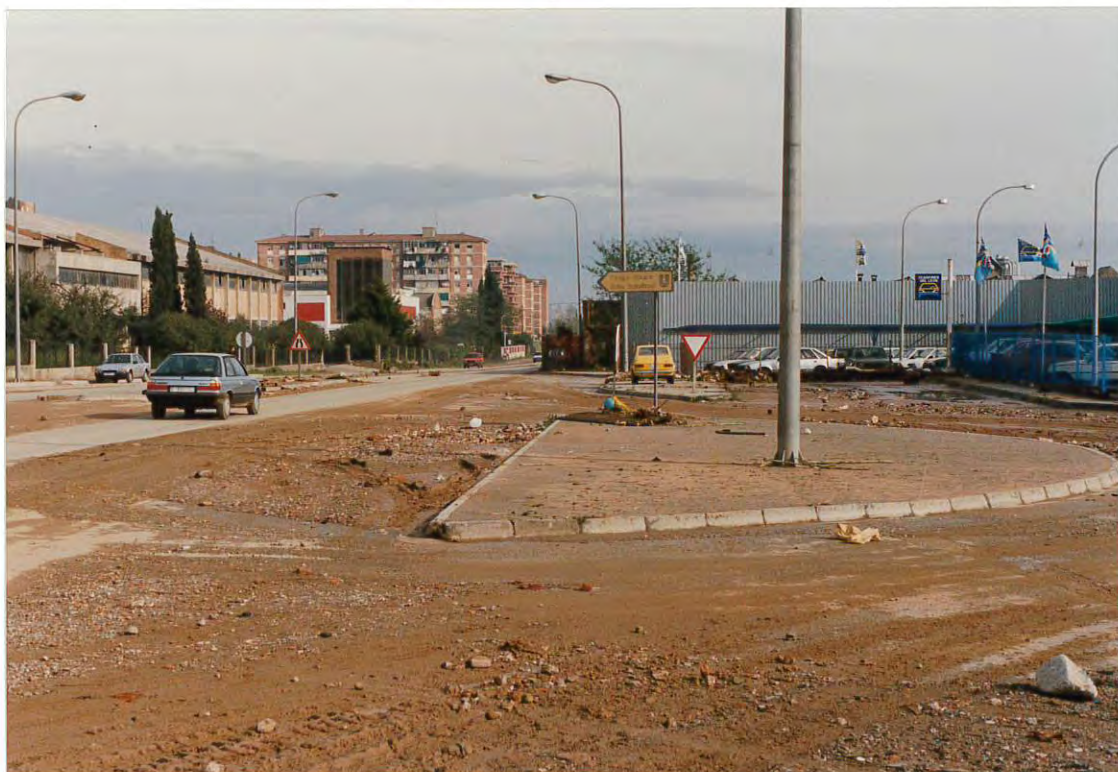
Figura 1. Cruce de la riera con la carretera C-245, donde pueden observarse la gran cantidad de arrastres acumulados.

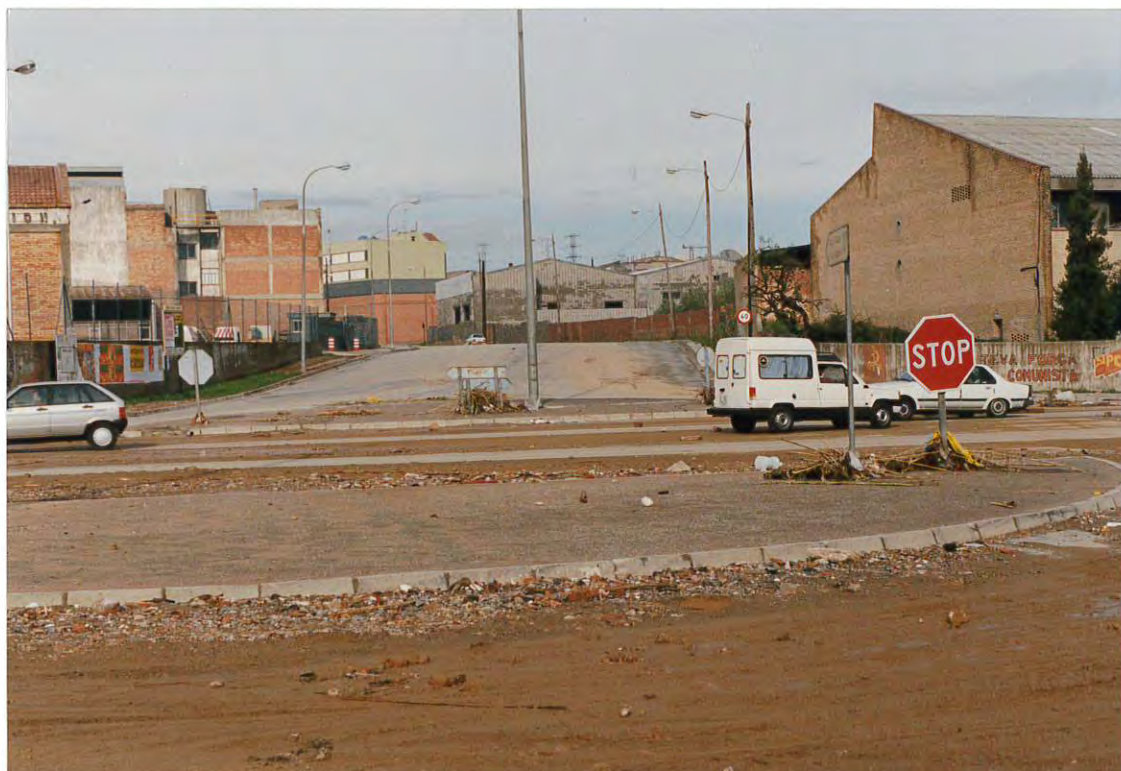
Figura 2. Vista de la riera aguas arriba de la carretera C-245, donde no existe ninguna reja interceptora a lo largo del tramo enterrado.

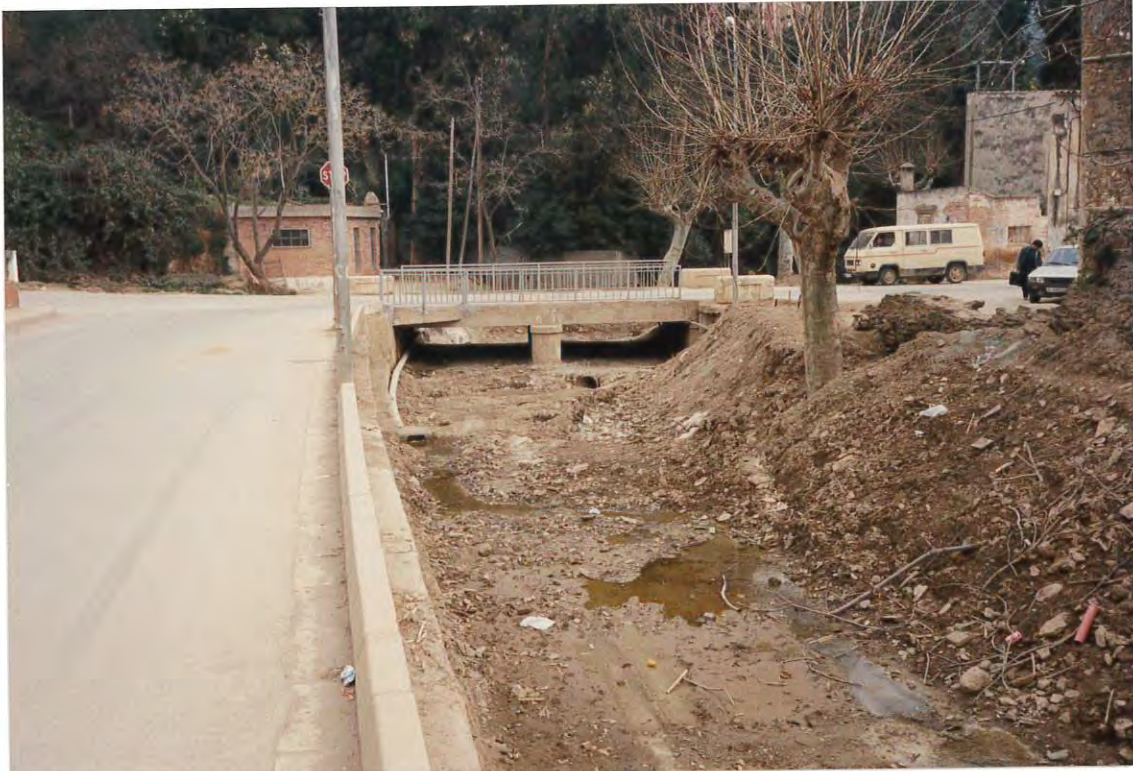
Figura 1. Primer puente de la riera en el núcleo urbano de Sant Climent, donde puede observarse su escasa altura, el muro caído a la derecha y un tramo de barandilla repuesto.

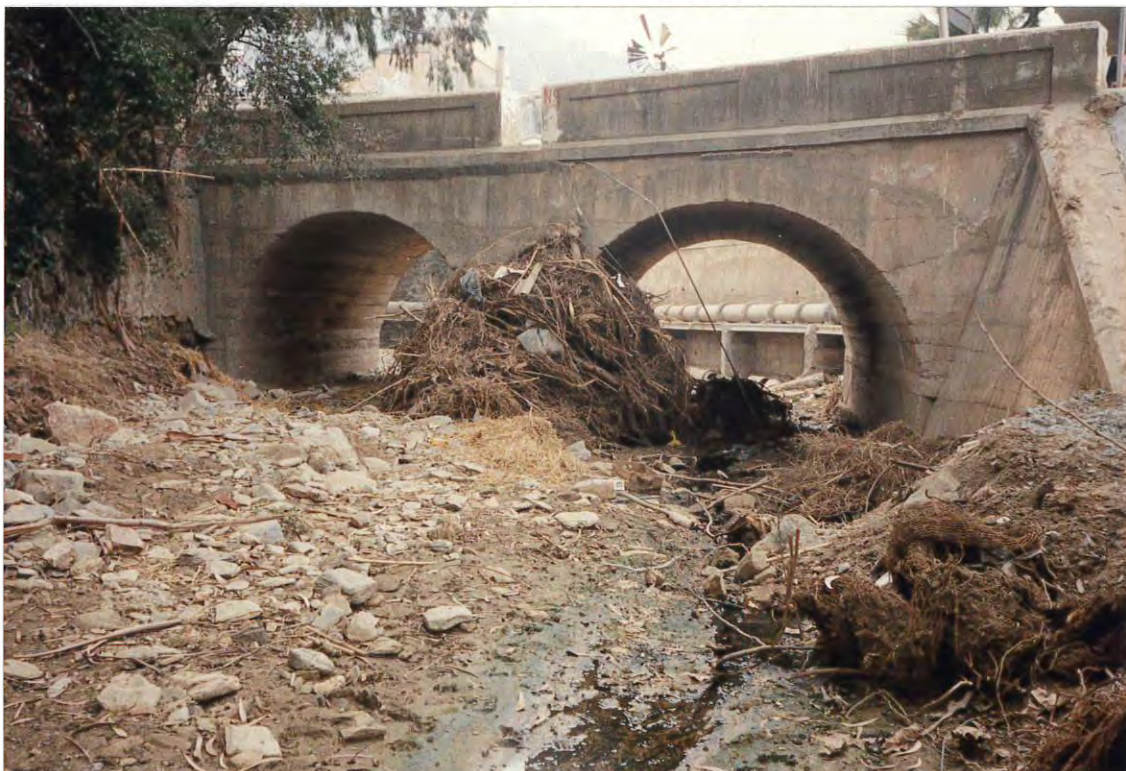
Figura 2. Otro puente del núcleo urbano, visto desde aguas arriba, donde puede observarse la altura alcanzada por los arrastres y los escombros acumulados en el cauce.

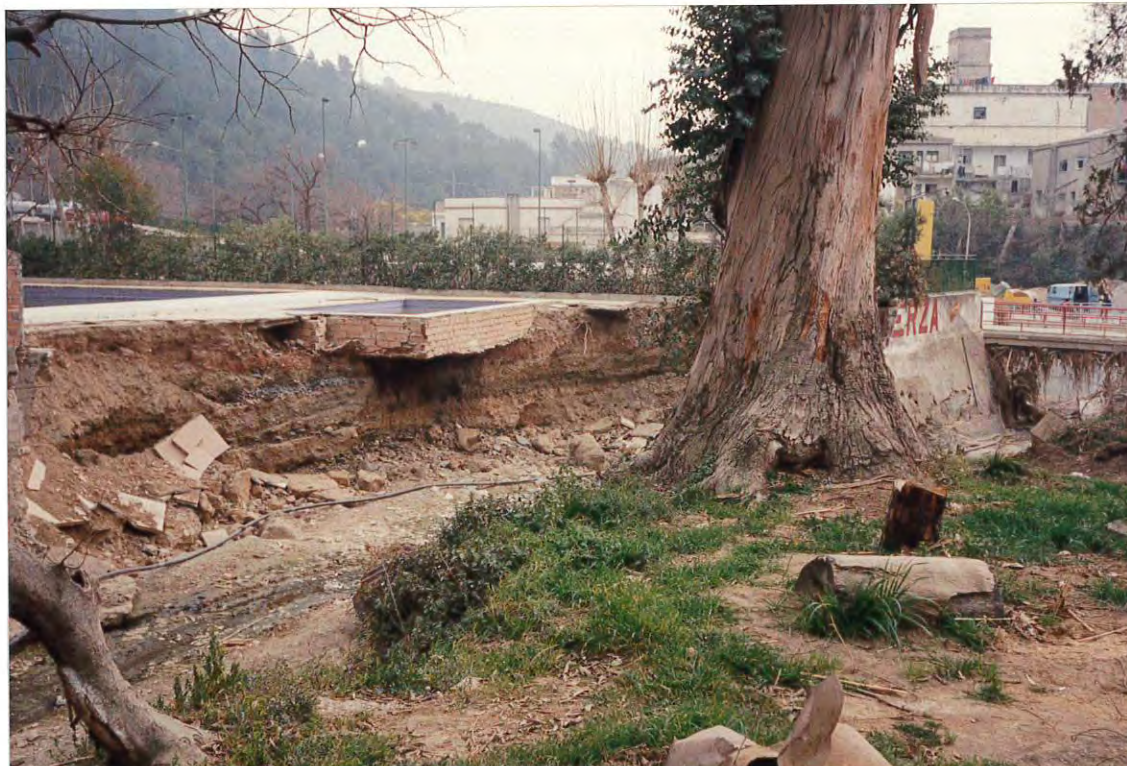
Figura 3. Estado en que quedaron unas piscinas situadas en las cercanías del cauce de la riera de Sant Climent.

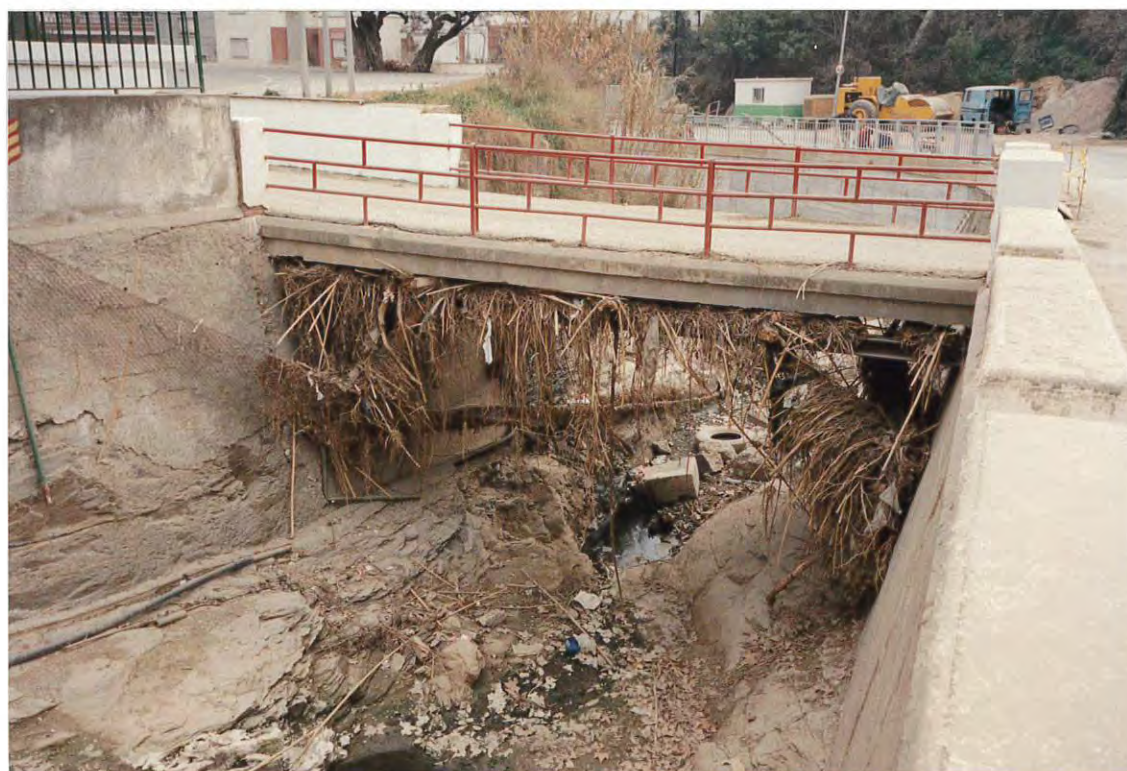
Figura 4. Ultimo puente del núcleo urbano, tras el cual puede observarse el muro construido y la maquinaria empleada en la reconstrucción de la carretera a Viladecans.

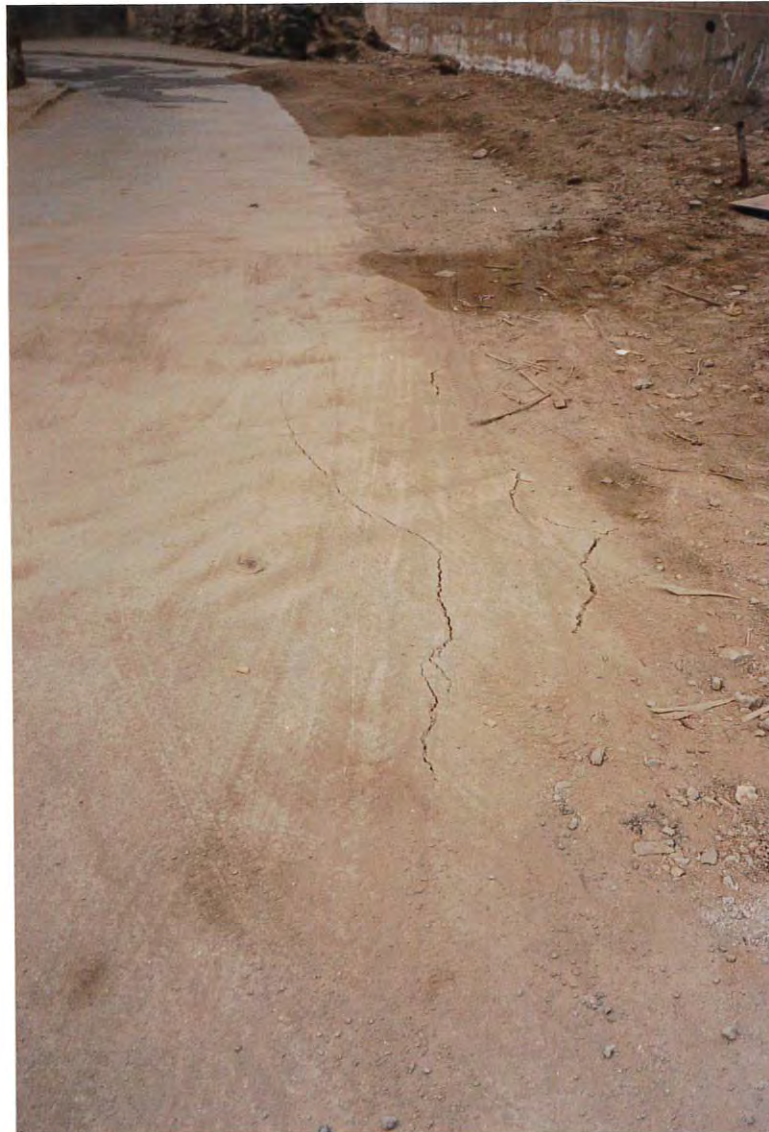
Figura 5. Grietas aparecidas en el pavimento de las calles cercanas al cauce de la riera de Sant Climent.

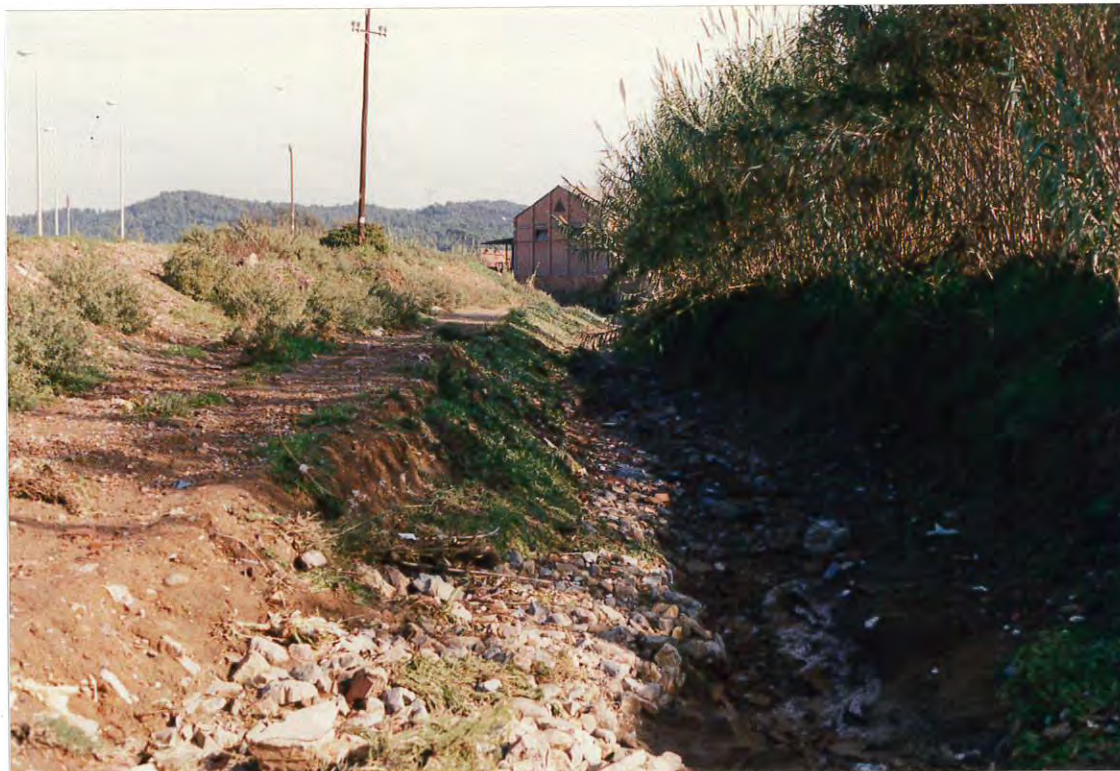
Figura 1. Estado del cauce de la riera de Sant Cugat, aguas abajo del núcleo urbano.

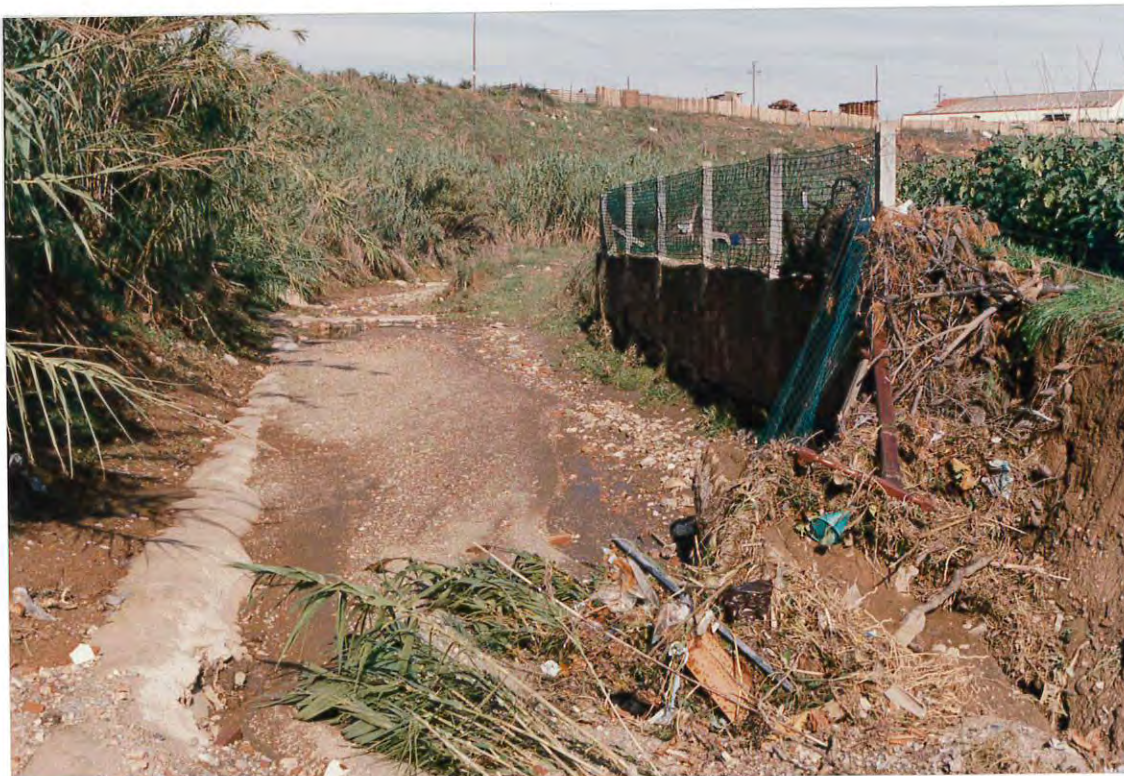
Figura 2. Cauce de la riera en la zona agrícola, donde el agua sobrepasó las protecciones laterales.
