ESTUDIO DE LAS INUNDACIONES OCURRIDAS EN
EL AMBITO GEOGRAFICO DE
LA ENTIDAD METROPOLITANA DE SERVICIOS
HIDRAULICOS Y TRATAMIENTO DE RESIDUOS
DURANTE LAS LLUVIAS DEL
DIA 12 DE NOVIEMBRE DE 1988

Anexo 4
Tomo 3

Cátedra de Ingeniería Sanitaria y Ambiental
Departamento de Ingeniería Hidráulica, Marítima y Ambiental
ETS de Ingenieros de Caminos, Canales y Puertos
Universidad Politécnica de Cataluña

Formularios de registro de datos
correspondientes a los municipios del
Area Metropolitana de Barcelona
en que se registraron inundaciones
durante el día 12 de noviembre de 1988.

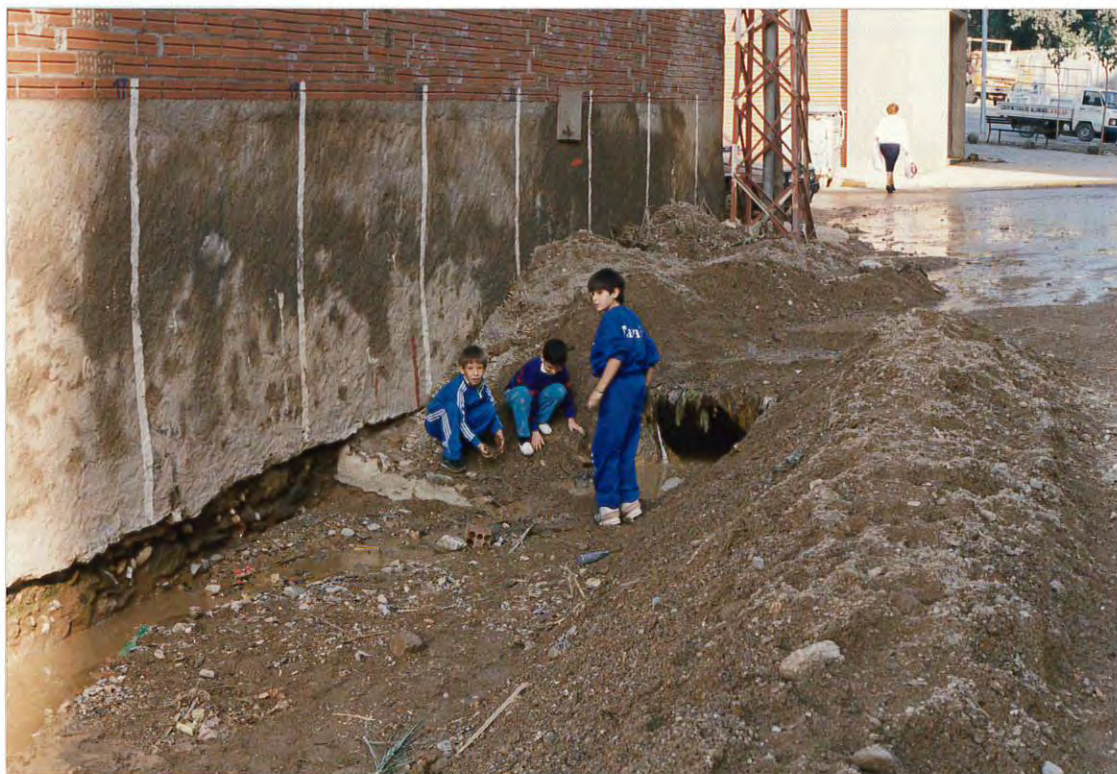
En la zona próxima al cementerio, el agua superó 1 m de altura, y deterioró considerablemente el lecho de la riera.

Figura 1. Alrededores del cementerio, donde el agua superó 1 m de altura.

La solución propuesta para evitar estas inundaciones consiste en la construcción de una conducción bajo el cauce urbano de la riera que permita la evacuación de las aguas de escorrentía generadas antes de su llegada al núcleo urbano.

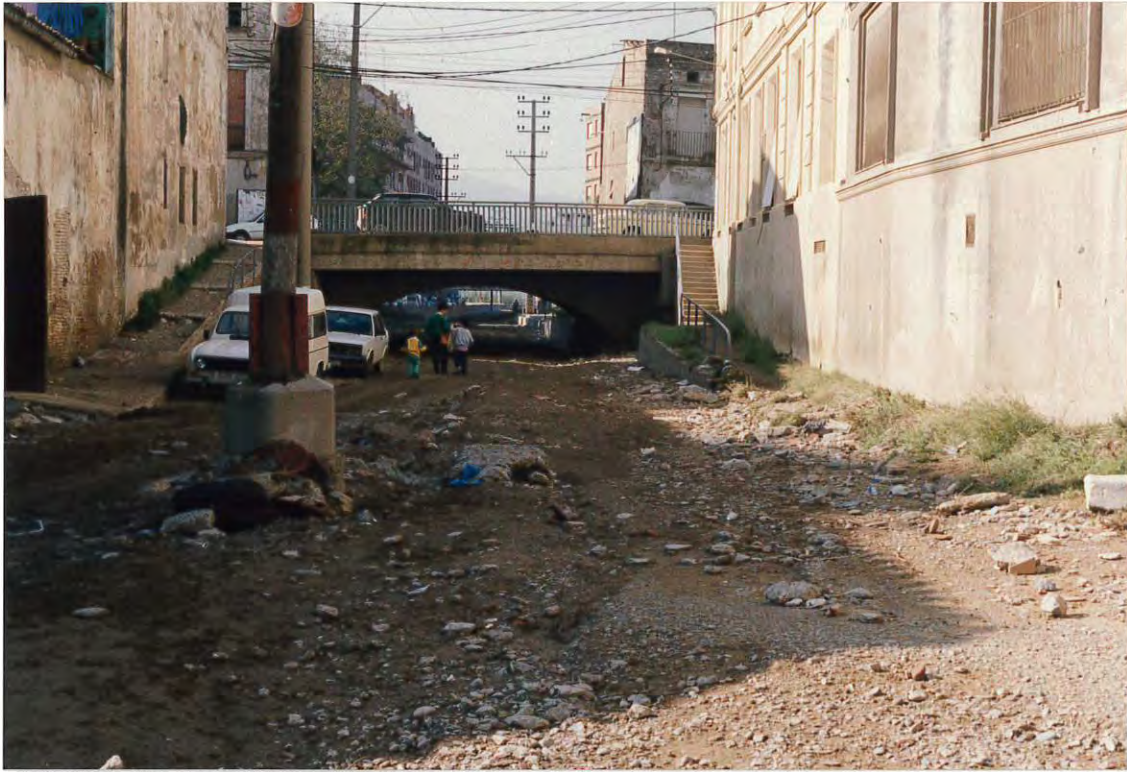
Figura 2. Arrastres y deterioro del cauce de la riera de la Salut. El desagüe de la calle Sagrument quedó nuevamente derruido.

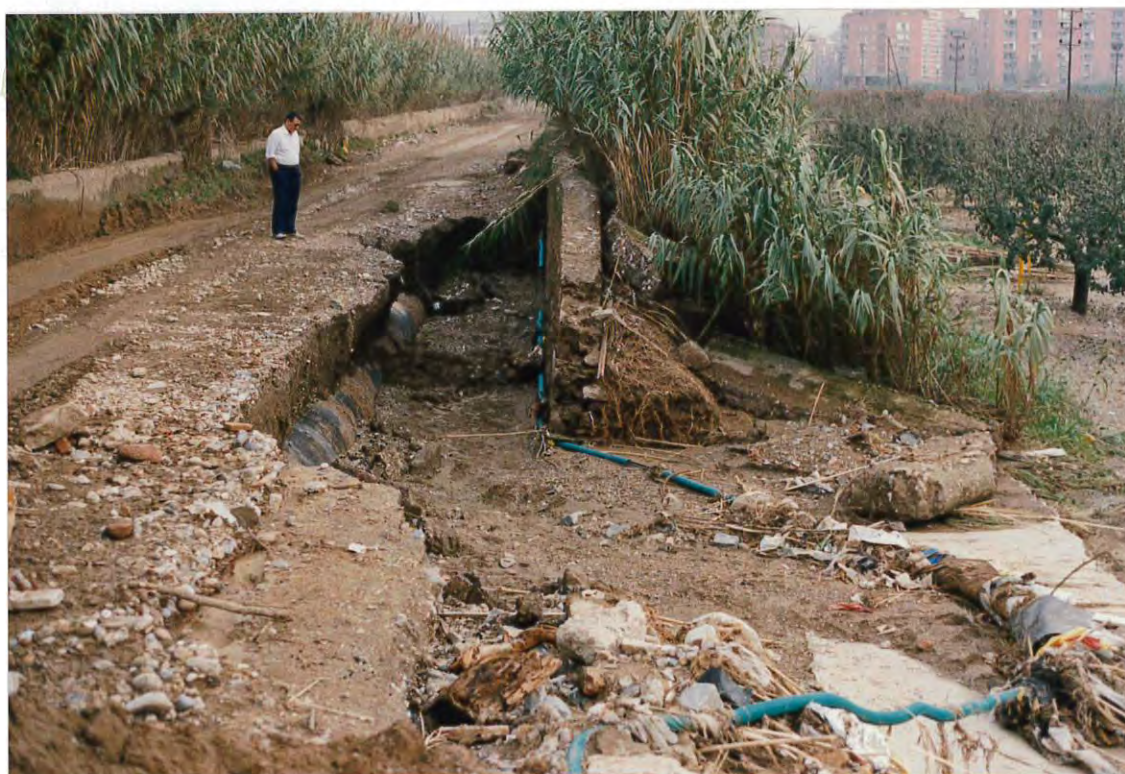
El empuje del agua derribó parte del hastial izquierdo del tramo final de la riera, tal como había ocurrido en anteriores episodios de intensas lluvias.

Figura 5. Desperfectos ocasionados en el hastial izquierdo. La diferencia de cota entre el lecho y el campo es de 1,5 m.

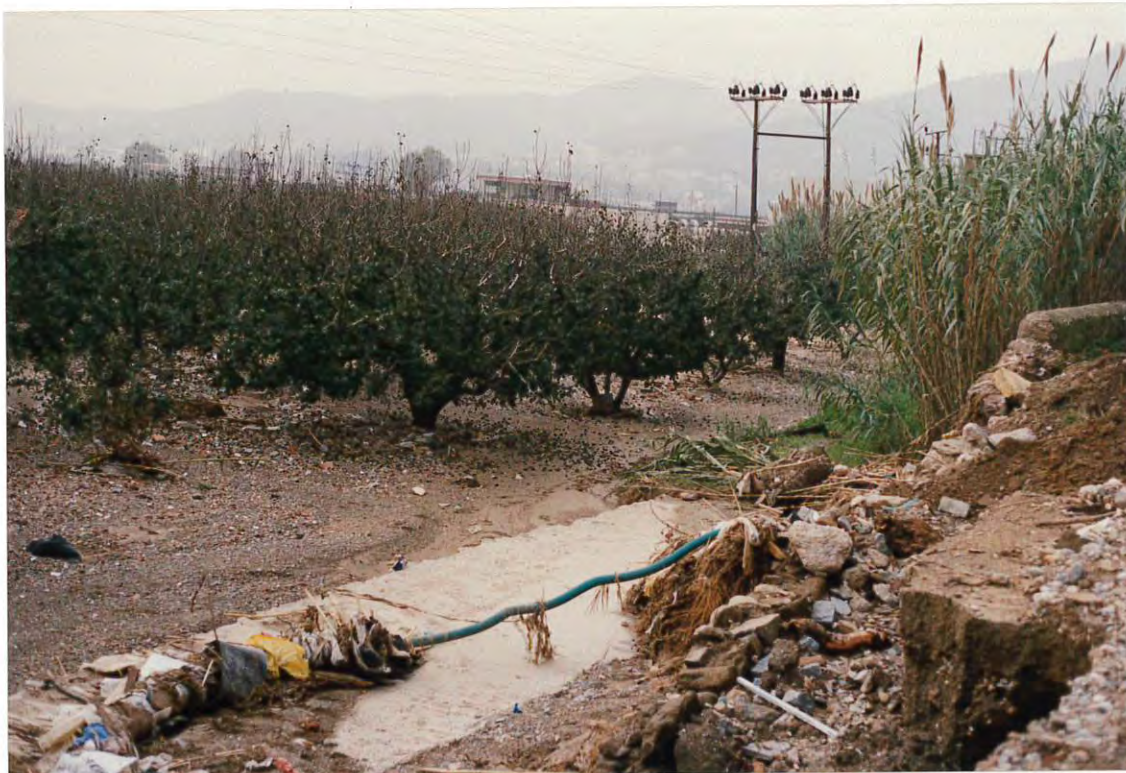
Figura 6. La colocación de servicios en el lecho de la riera impide realizar un correcto dragado y limpieza del mismo.

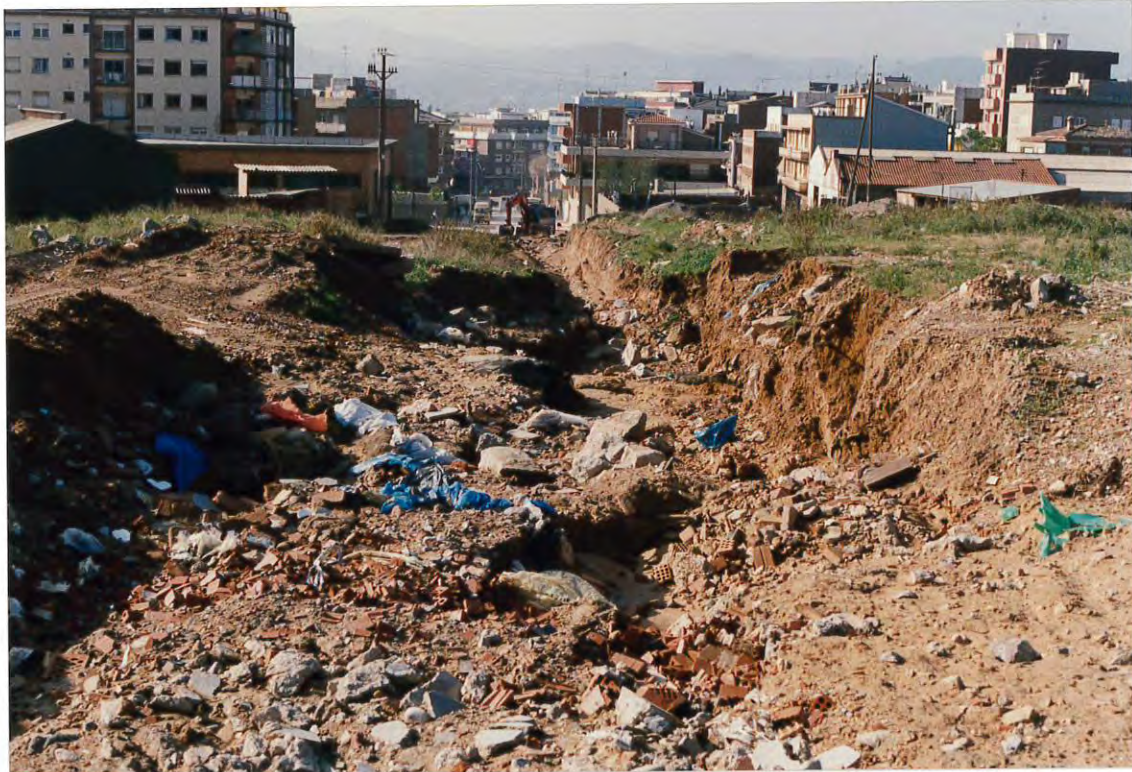
En la entrada de la riera al casco urbano se produjeron arrastres y erosión del suelo.

Figura 1. Cauce de la riera del Escorxador, aguas arriba de su entrada en el casco urbano, donde se aprecian los arrastres y la erosión producidos por el agua.

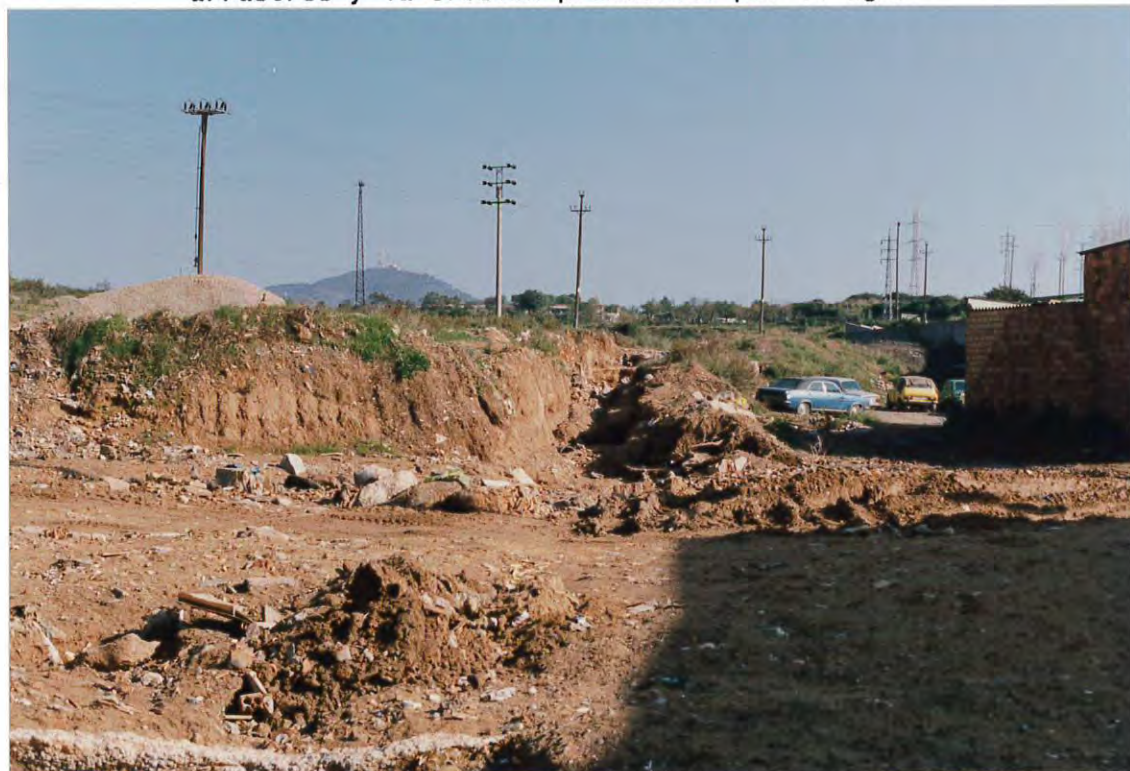
Figura 2. Apertura del cauce de la riera del Escorxador realizada en septiembre de 1988 que evitó la inundación de las fábricas colindantes.

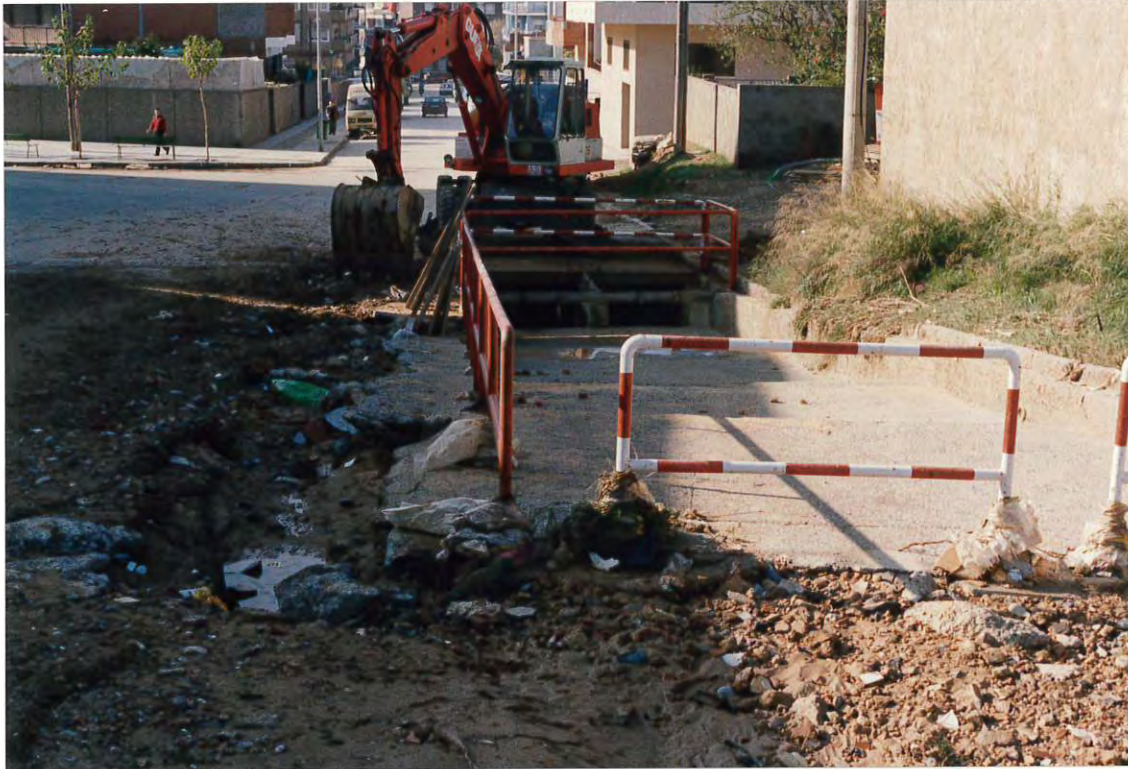
Figura 3. Embocadura de la canalización de la riera del Escorxador, donde se aprecia la altura alcanzada por el agua.

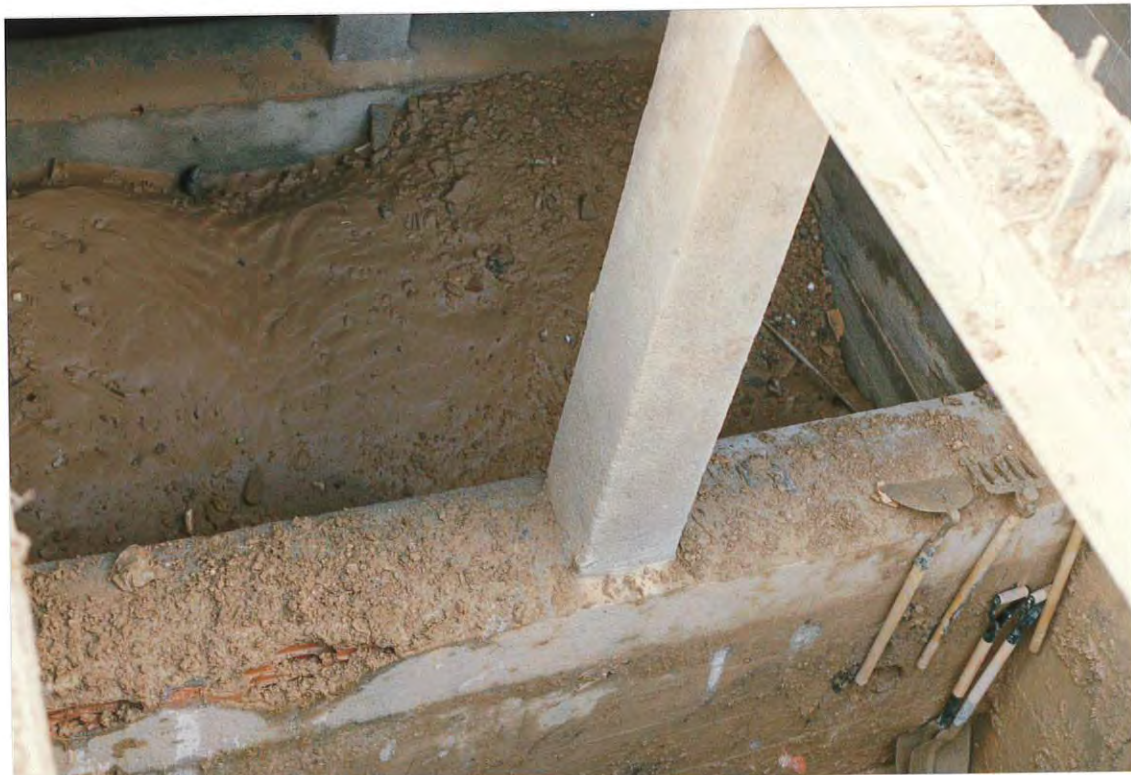
El dispositivo de retención de sólidos quedó prácticamente aterrado, lo que propició la circulación del agua por la superficie de las calles próximas.

Figura 4. Arrastres acumulados en el dispositivo de retención de sólidos ubicado en la embocadura de la canalización de la riera del Escorxador.

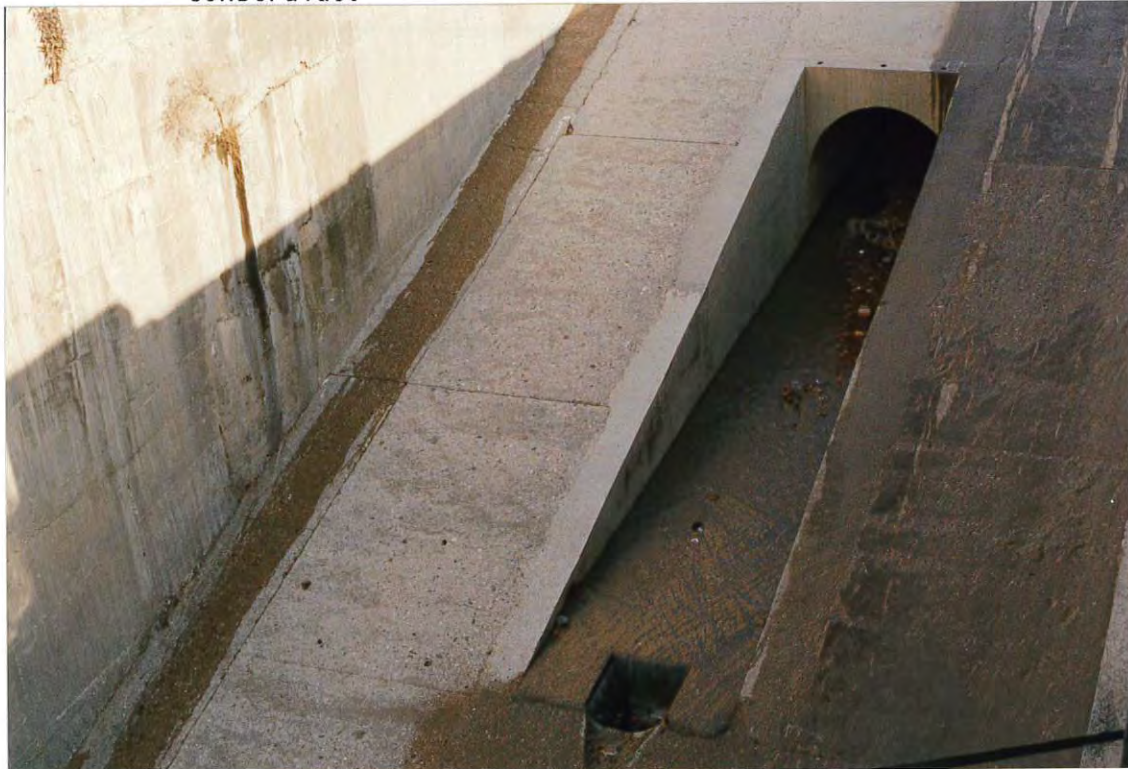
Figura 4. Detalle de los arrastres acumulados en el alcantarillado.

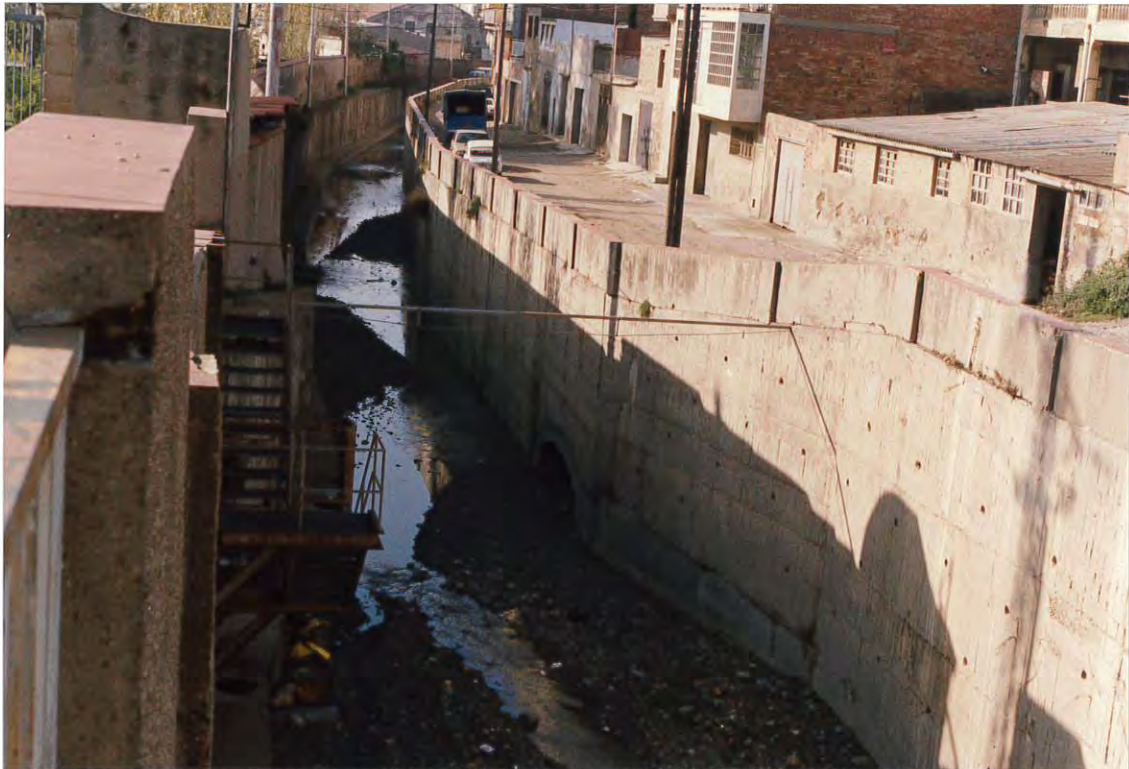
Figura 5. Arrastres acumulados en el cauce de la riera de Sant Just, aguas abajo del cruce con la vía del ferrocarril.

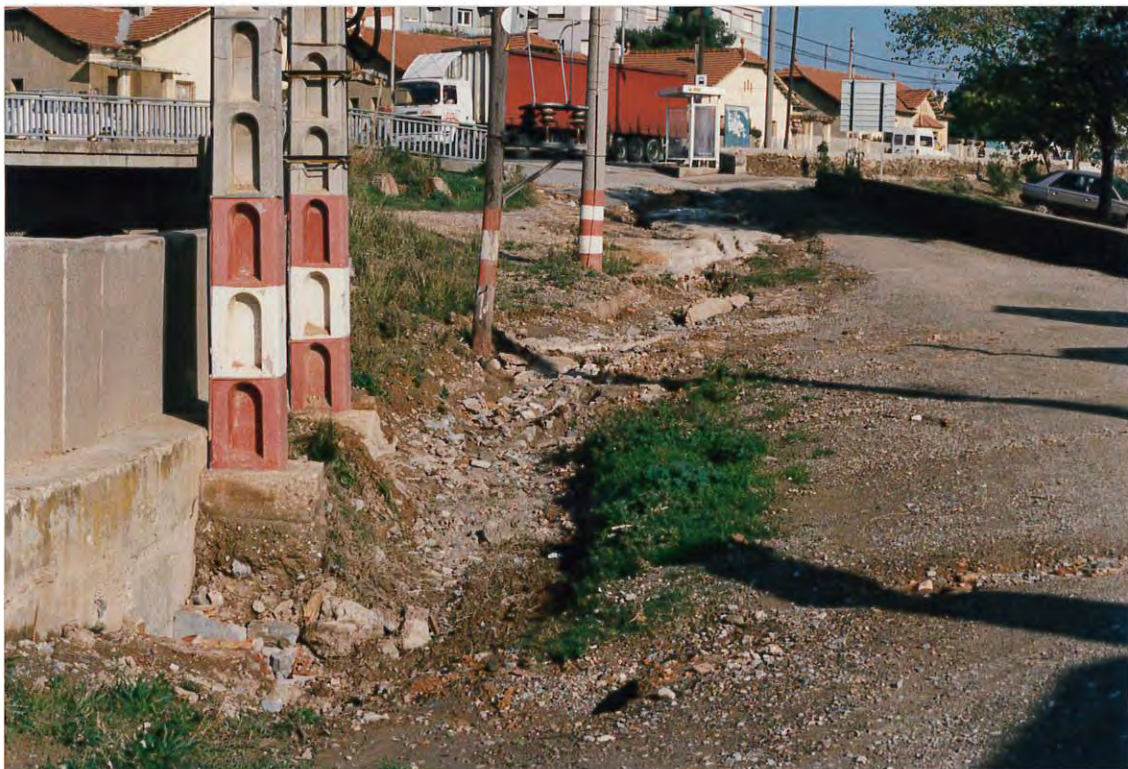
Figura 6. Destrozos producidos en una calle lateral a la riera de Sant Just.

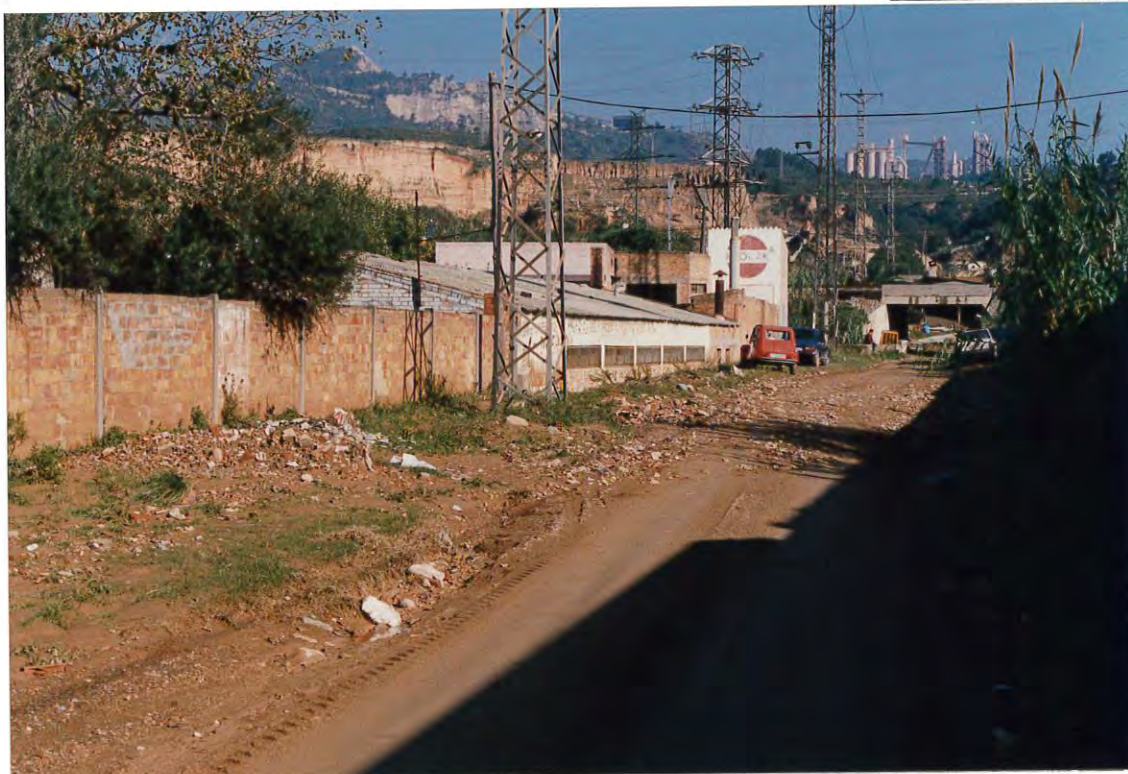
Figura 1. La Riera Infanta II, entre la del Terme y la de Can Sant Tomàs. El agua llegó hasta la parte inferior de las ventanas.

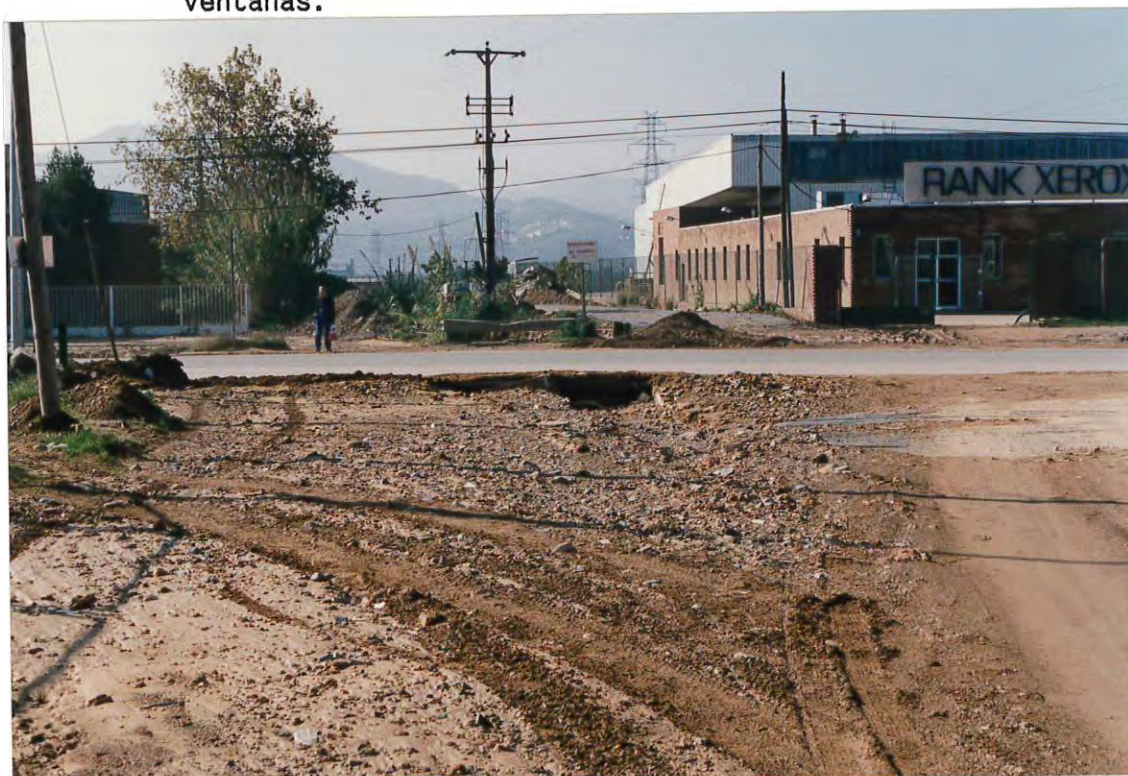
Figura 2. Arrastres acumulados en la Riera Infanta II, a su paso bajo la carretera N-II.

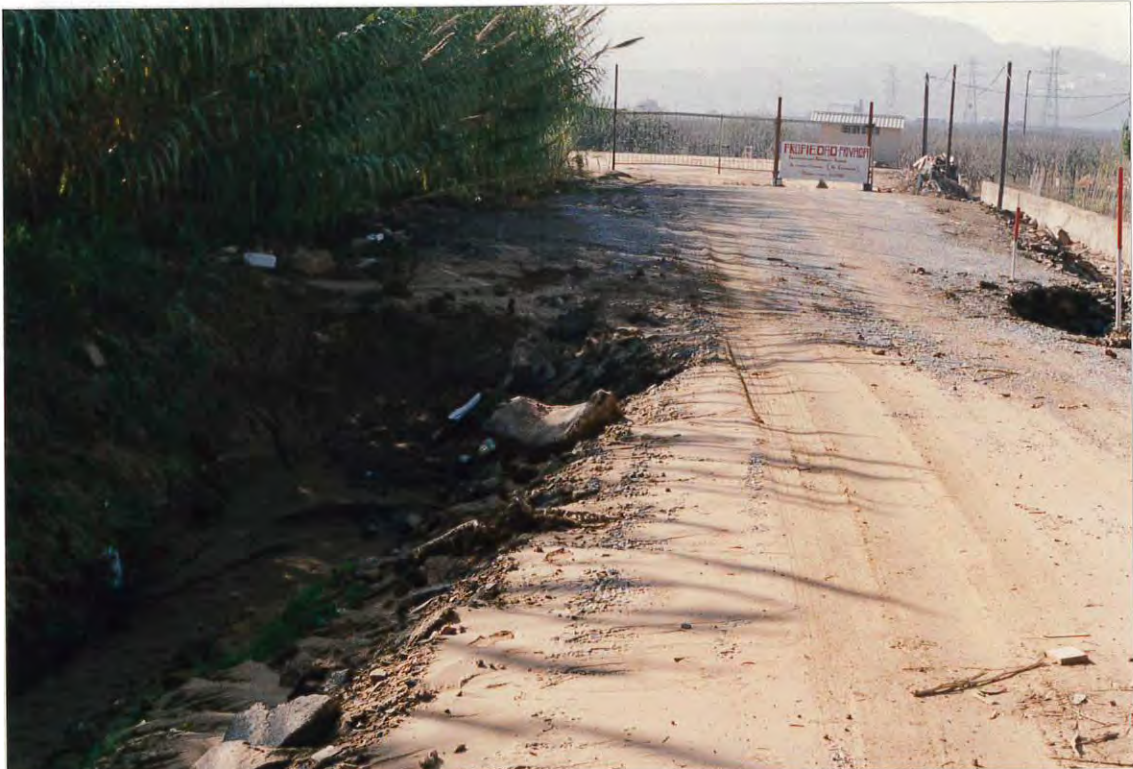
Figura 4. El cauce natural de la riera ha sido cortado por un propietario agrícola a fin de unificar sus terrenos. El cauce alternativo bajo el camino es un tubo de 50 cm.

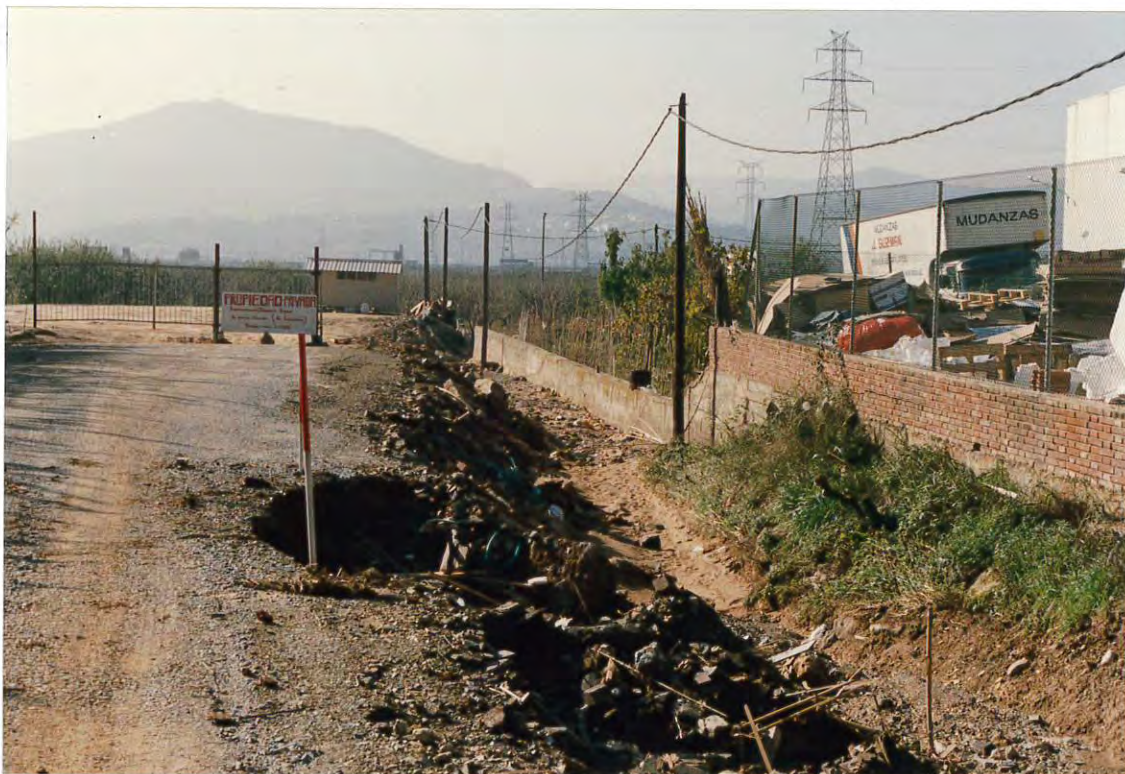
Figura 5. Cambio de dirección del cauce de la riera Infanta II, donde también se acumularon arrastres.

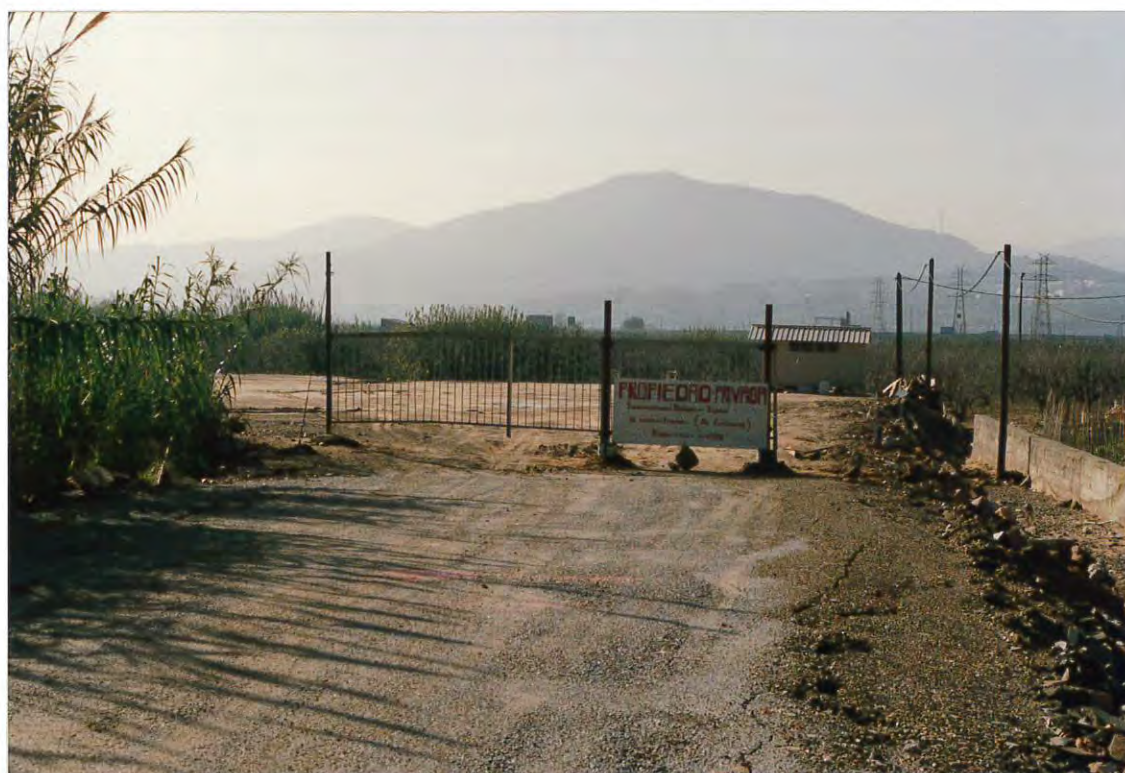
Figura 6. Finca agrícola dividida actualmente en dos partes por el cauce natural de la Riera Infanta II.

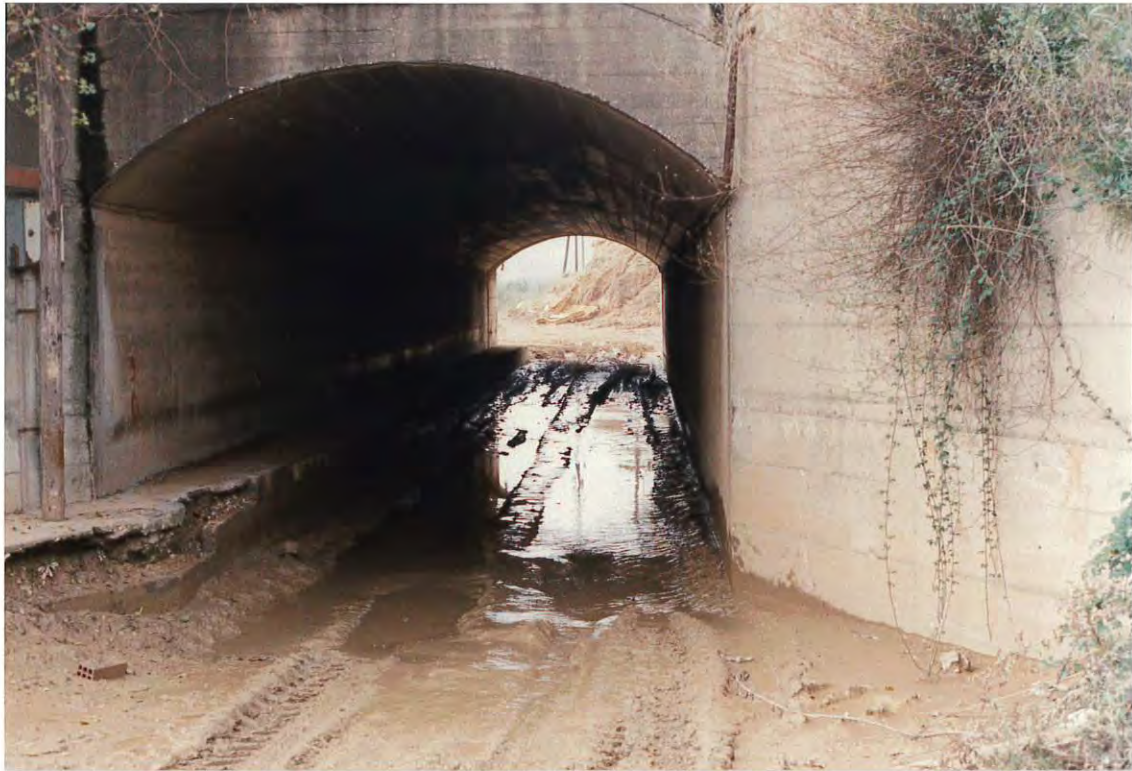
Figura 1. Paso bajo la autopista A-2 en el que se aprecia la falta de protección ante a una crecida del río.

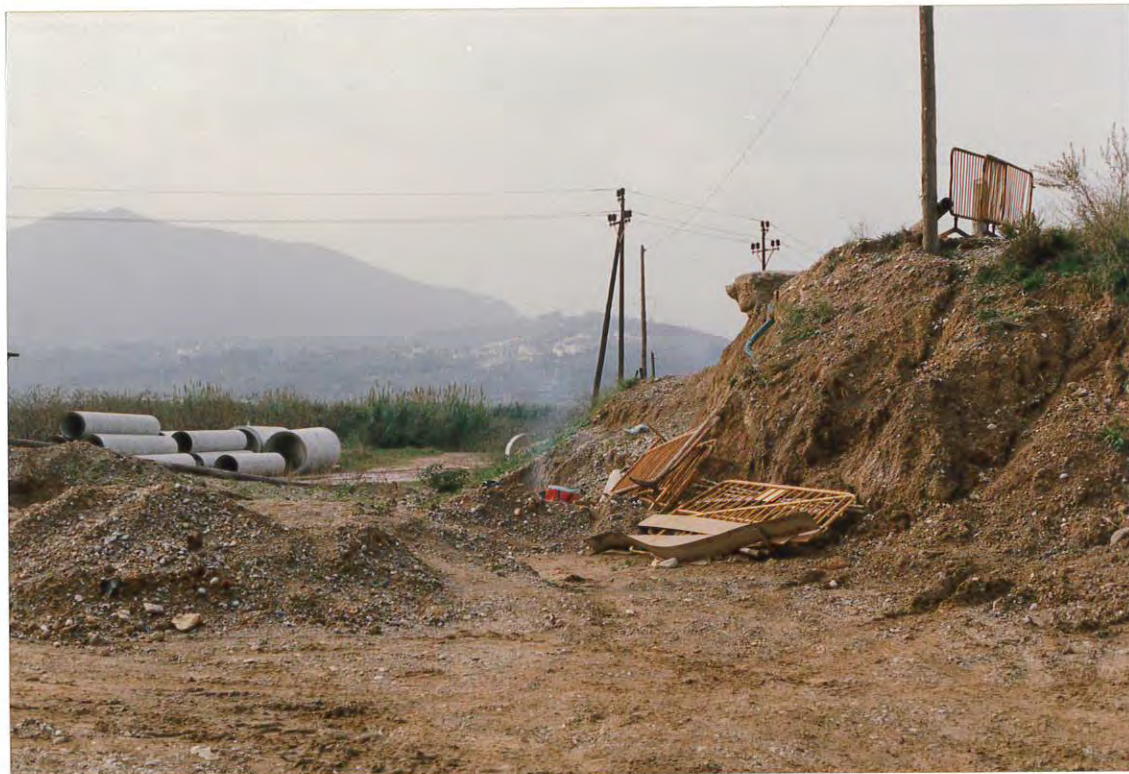
Figura 2. Los trabajos de construcción de un colector obligaron a derribar la protección contra las crecidas.

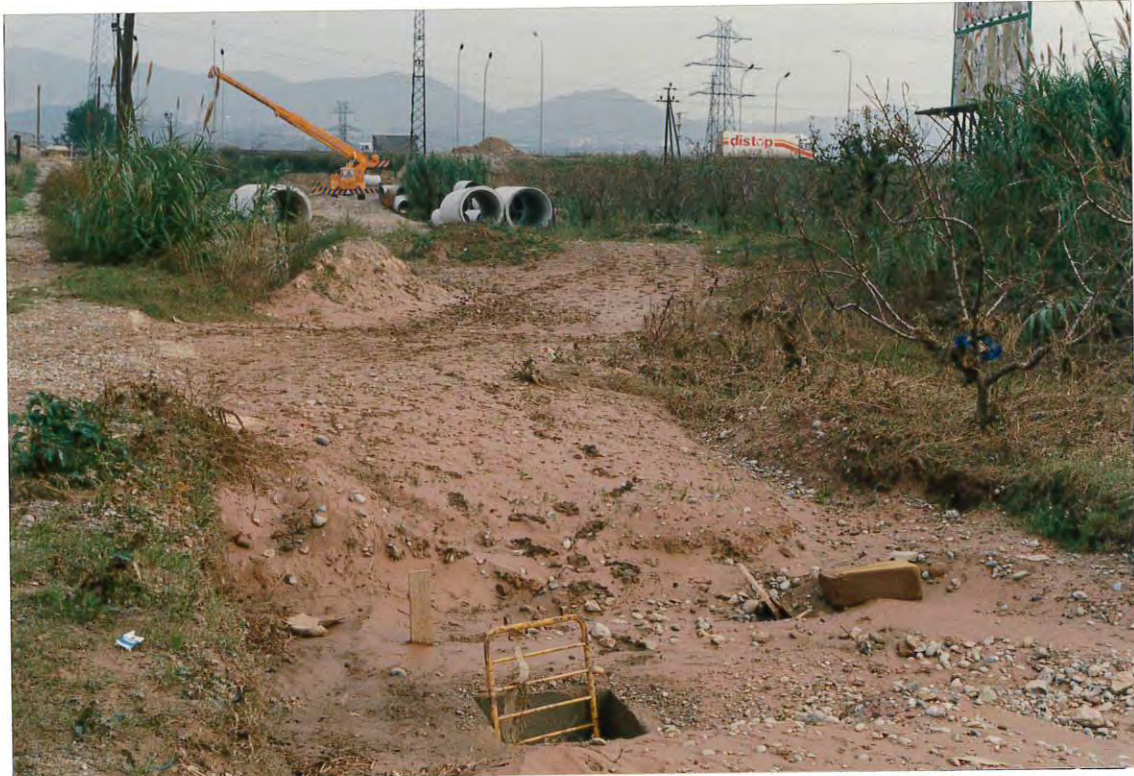
Figura 3. Arrastres acumulados tras la crecida y posterior bajada del nivel de las aguas del río Llobregat.

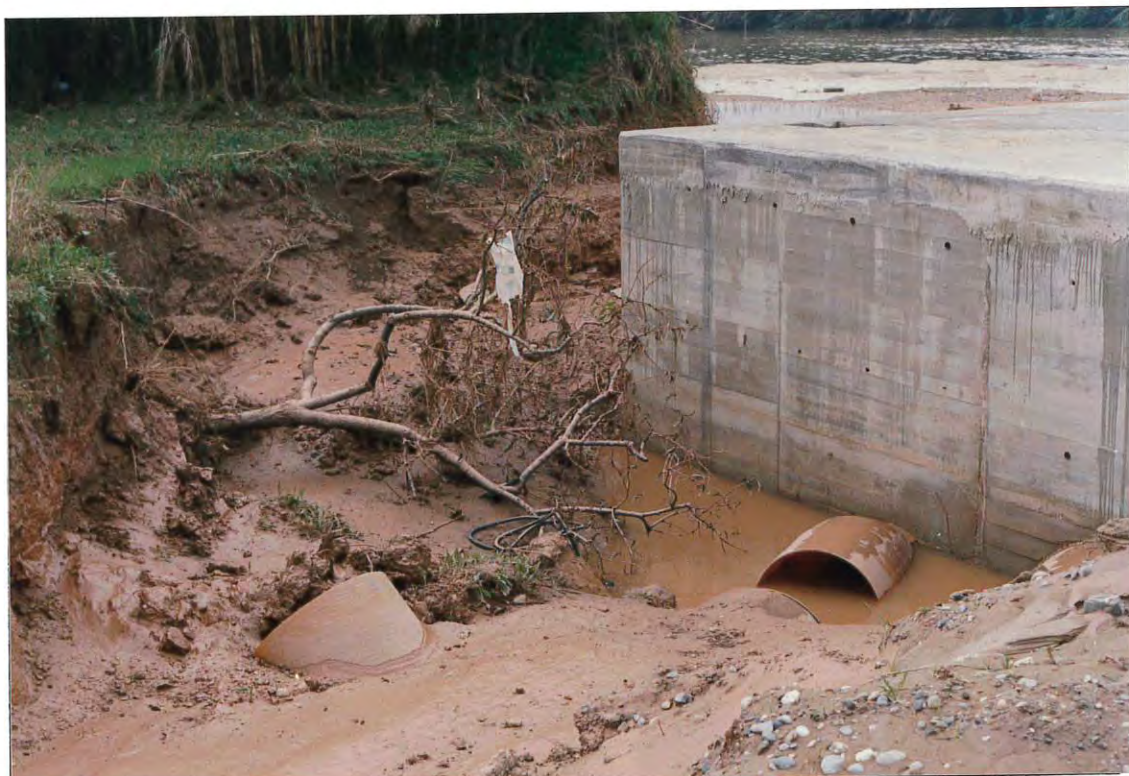
Figura 4. Erosión causada por la vuelta de las aguas al río. Al fondo el río Llobregat, sin un margen consolidado.

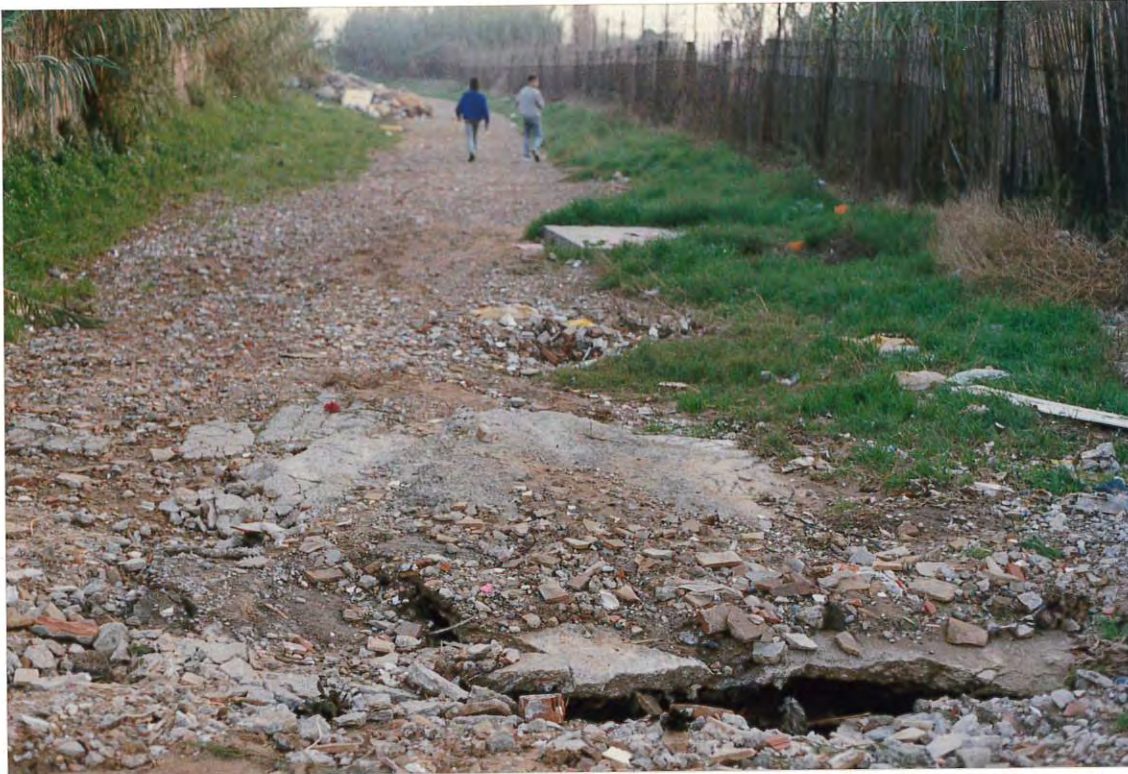
Figura 1. Desperfectos sufridos en el lecho de la riera de Fonsanta.

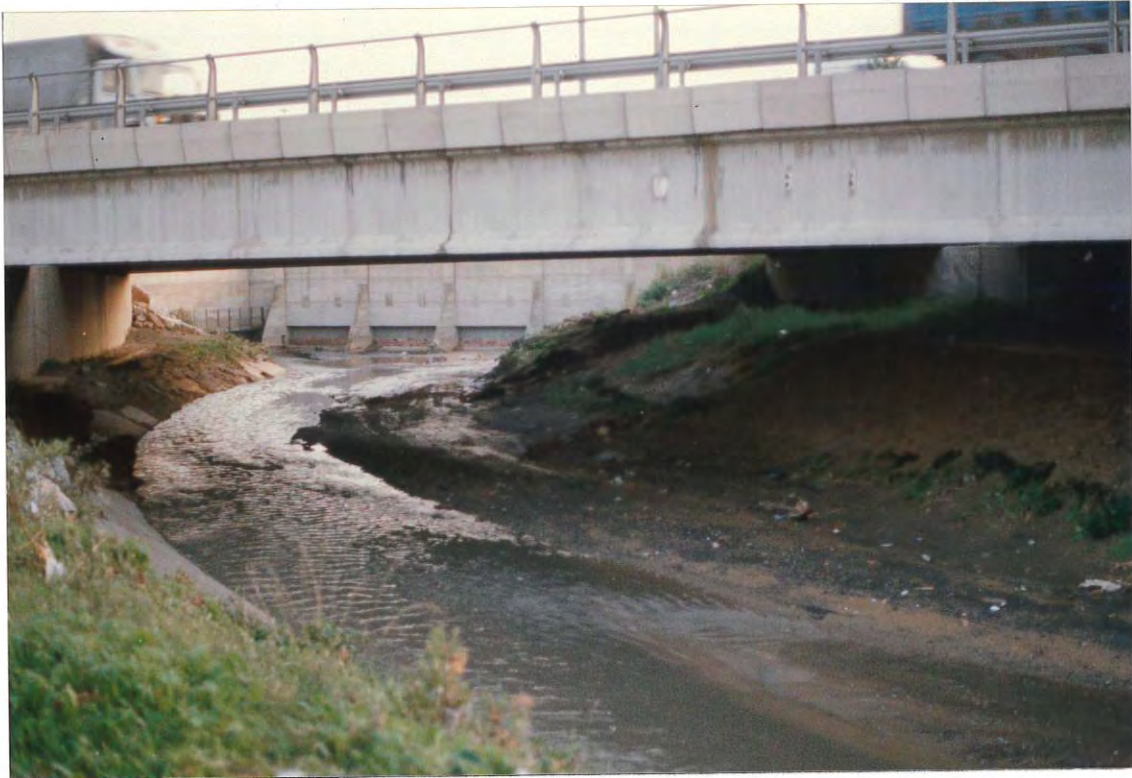
Figura 1. El canal de desagüe a su paso bajo el Cinturón Litoral, donde pueden apreciarse los arrastres acumulados de nuevo.

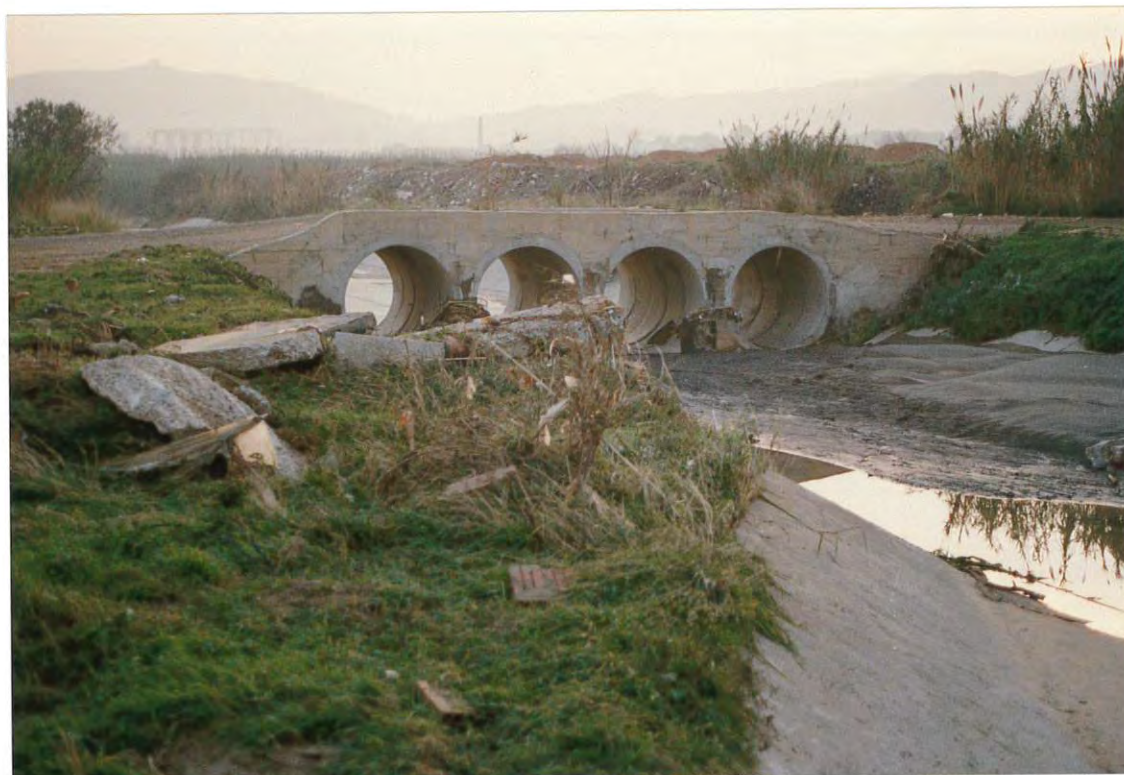
Figura 4. La reducción de la sección hidráulica que impone el paso de vehículos favorece la acumulación de arrastres.

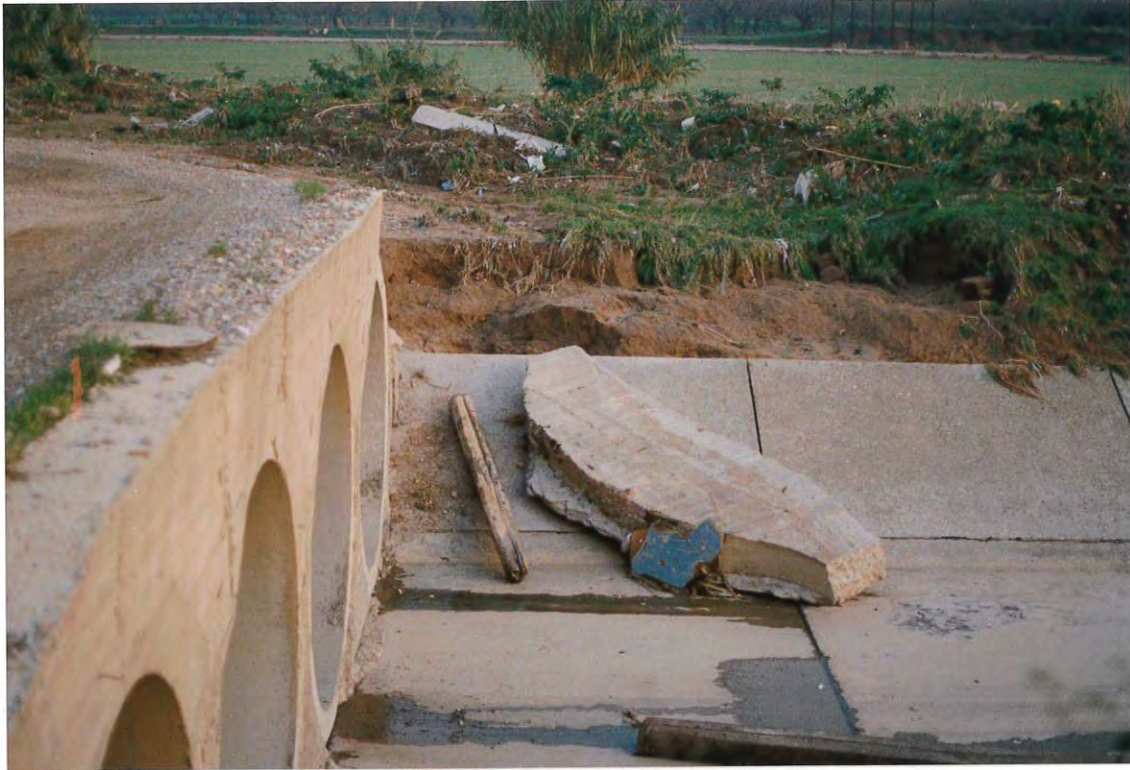
Figura 5. Erosión producida en el hastial izquierdo durante el retorno de las aguas al cauce del río.

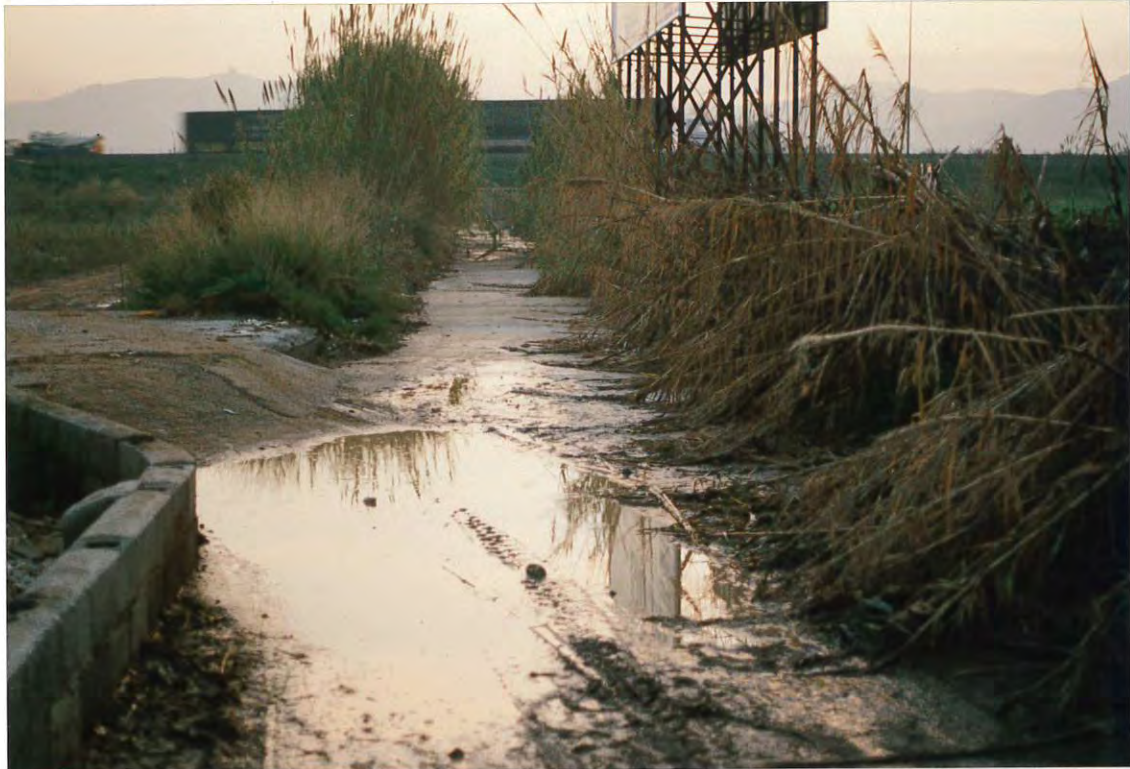
Figura 1. Dificultades impuestas por la vegetación a la libre circulación del agua.
