ESTUDIO DE LAS INUNDACIONES OCURRIDAS EN
EL AMBITO GEOGRAFICO DE
LA ENTIDAD METROPOLITANA DE SERVICIOS
HIDRAULICOS Y TRATAMIENTO DE RESIDUOS
DURANTE LAS LLUVIAS DEL
DIA 12 DE NOVIEMBRE DE 1988

Anexo 4
Tomo 3

Cátedra de Ingeniería Sanitaria y Ambiental
Departamento de Ingeniería Hidráulica, Marítima y Ambiental
ETS de Ingenieros de Caminos, Canales y Puertos
Universidad Politécnica de Cataluña

Formularios de registro de datos
correspondientes a los municipios del
Area Metropolitana de Barcelona
en que se registraron inundaciones
durante el día 12 de noviembre de 1988.

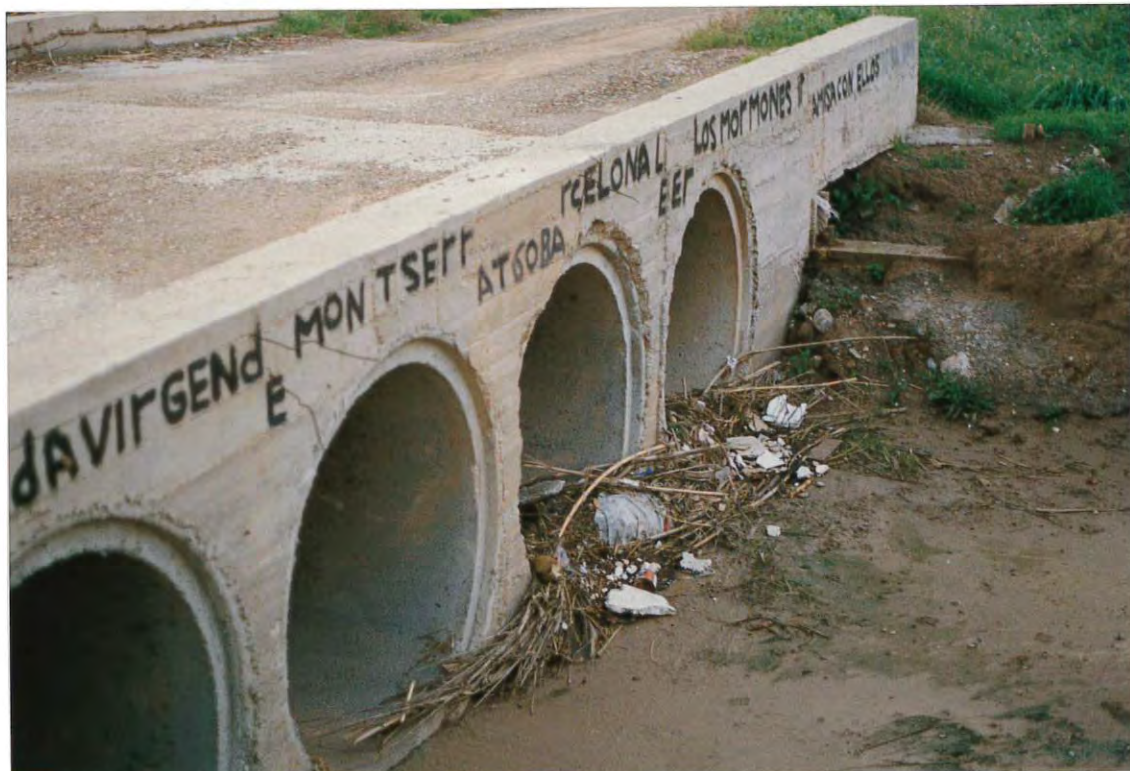
Figura 2. La riera d'en Nofre a su paso bajo un camino vecinal, donde se acumulan arrastres.

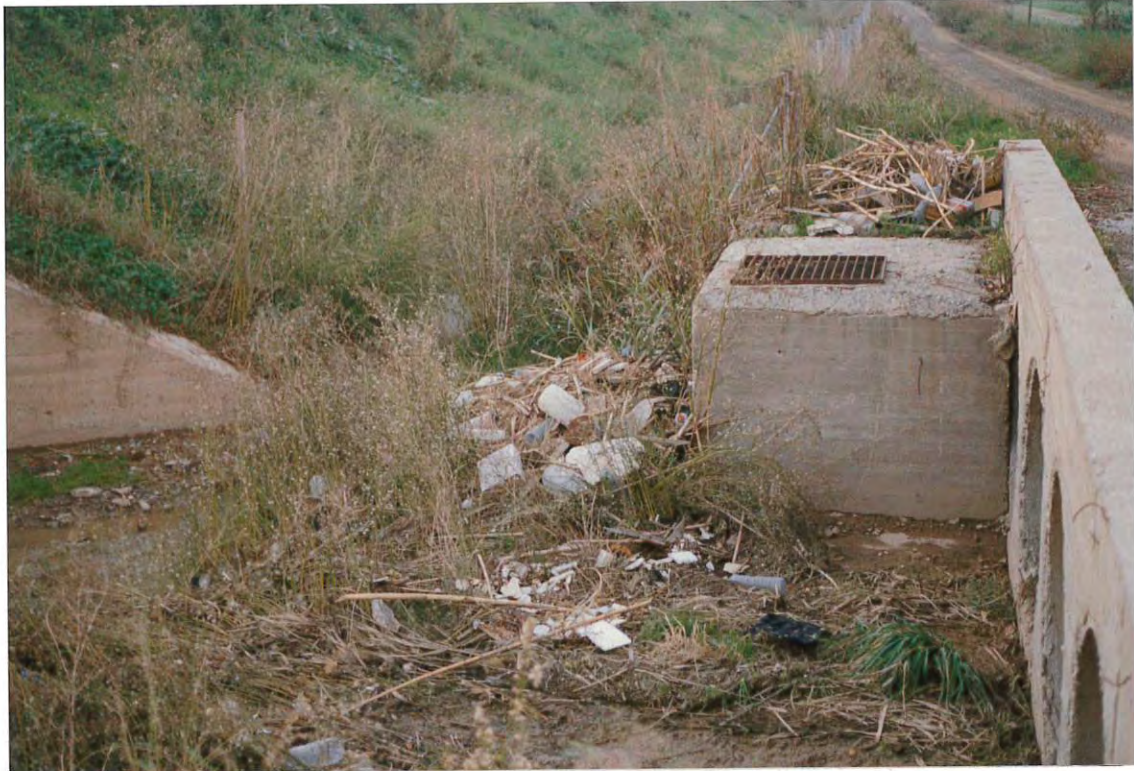
Figura 3. Arrastres acumulados entre el camino vecinal y el Cinturón del Litoral.

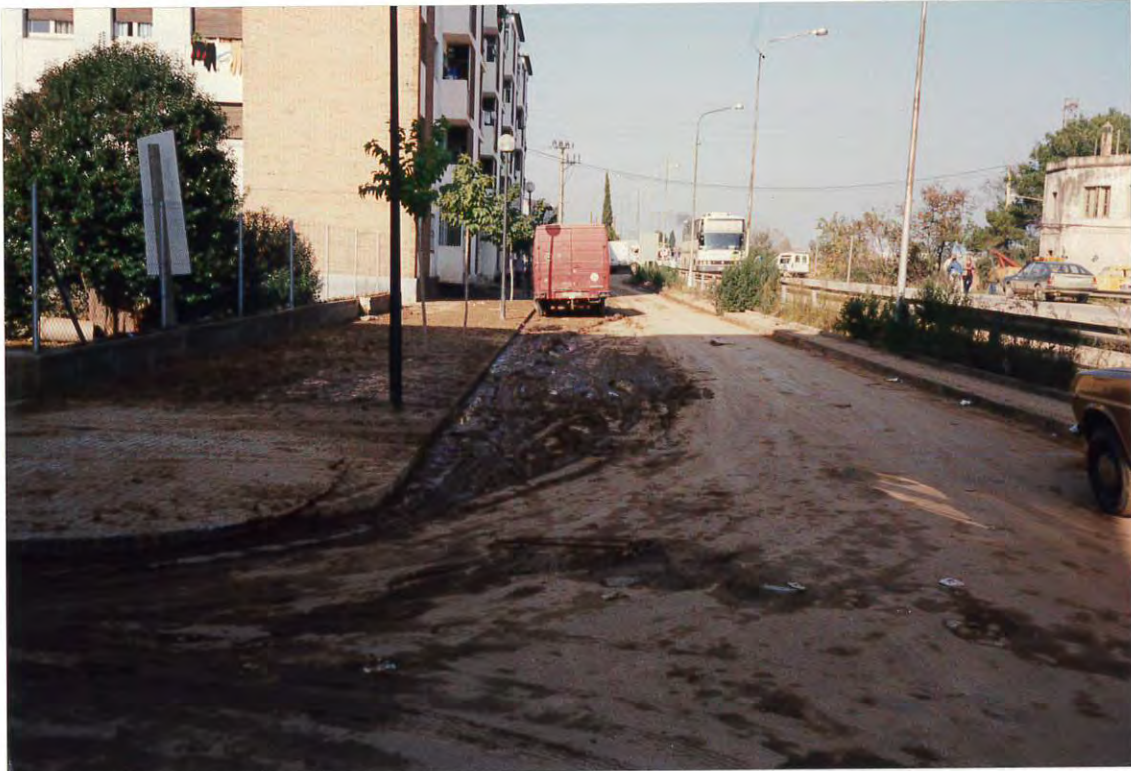
Figura 1. Calle adyacente a la carretera BV-2002, que al tener menor cota que ésta quedó completamente anegada de barro.

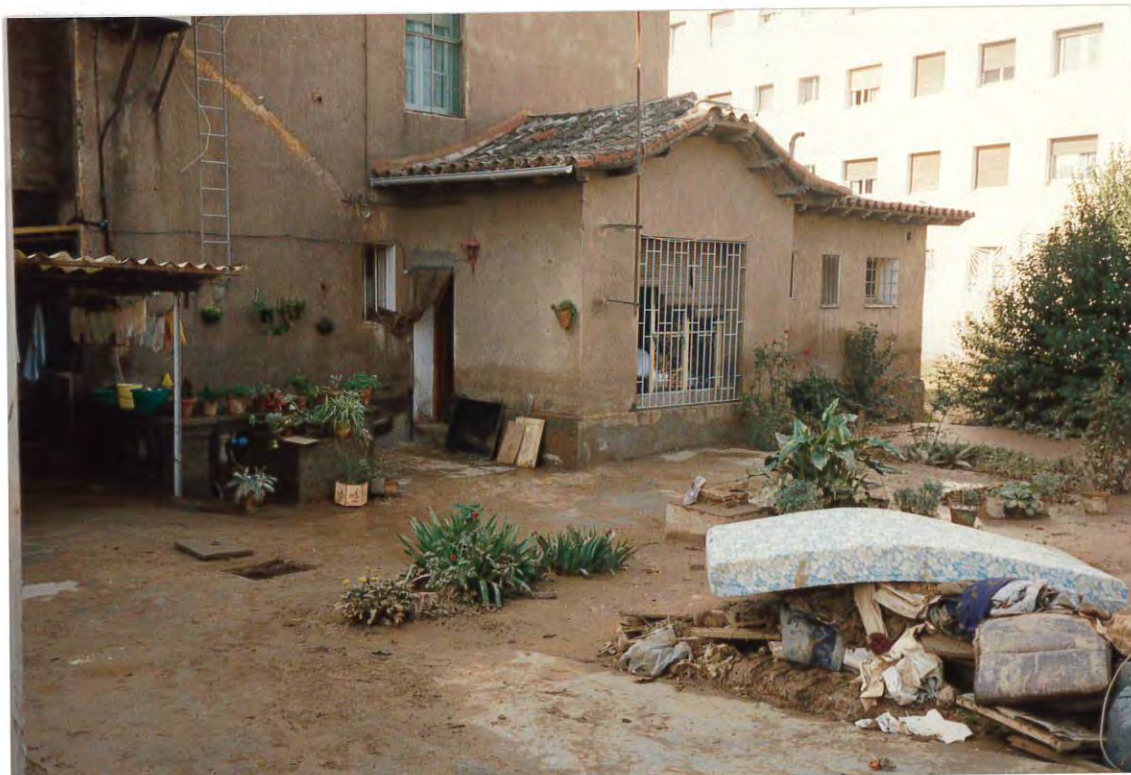
Figura 2. Vivienda fotografiada en 1983, 1987 y 1988. En los tres episodios de lluvia el agua alcanzó una altura aproximada superior a 1 m.

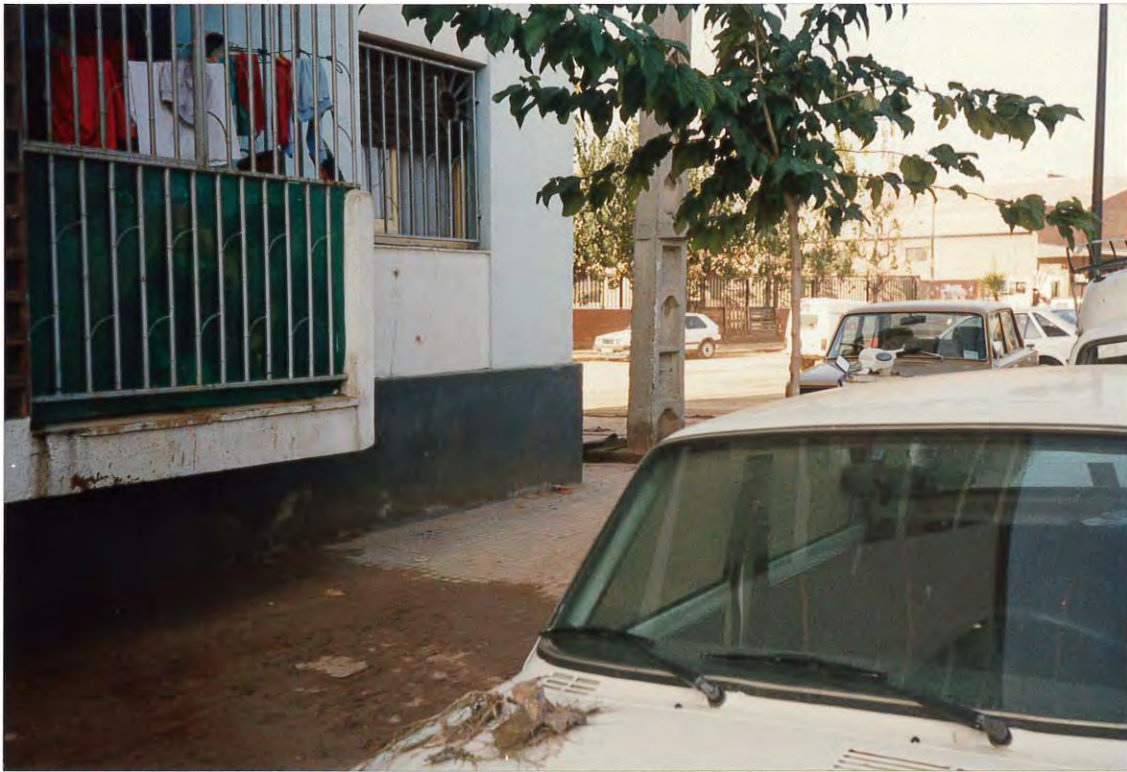
Figura 3. Nivel alcanzado por las aguas (poste de hormigón), muy próximo al de entrada en las viviendas.

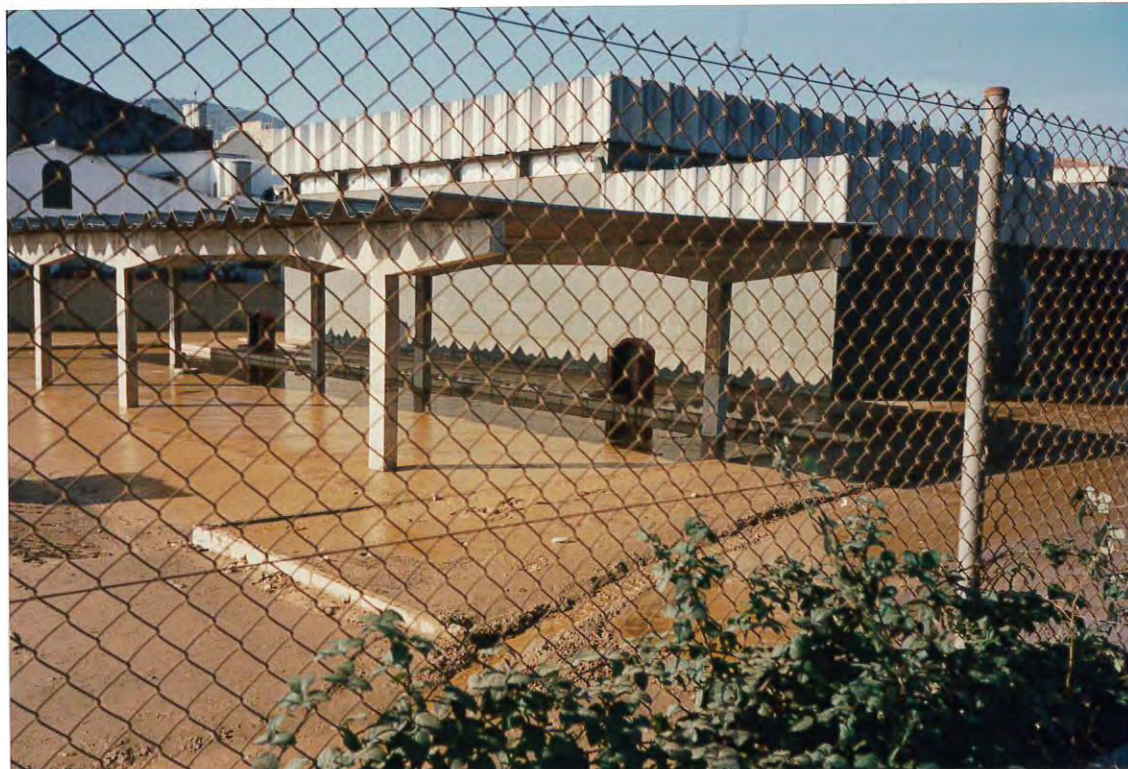
Figura 3. Otra vista del mismo colegio, con la señal dejada por el nivel máximo de agua a 60 cm en la pared.

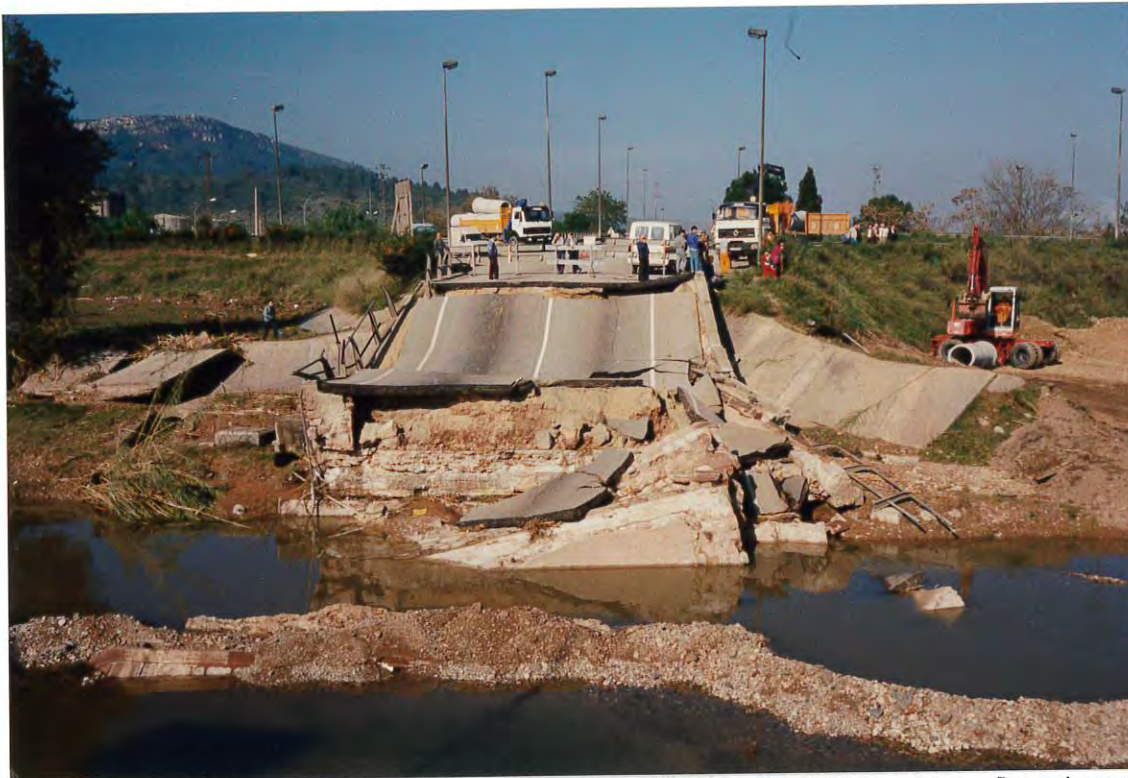
Figura 1. Estado del puente de la carretera BV-2002 sobre la riera de Cervelló tras la avenida del 12 de noviembre de 1988.

La naturaleza de las actuaciones a realizar (construcción de un nuevo puente) sobrepasan el ámbito del presente estudio, por lo que no se ha realizado su valoración económica.

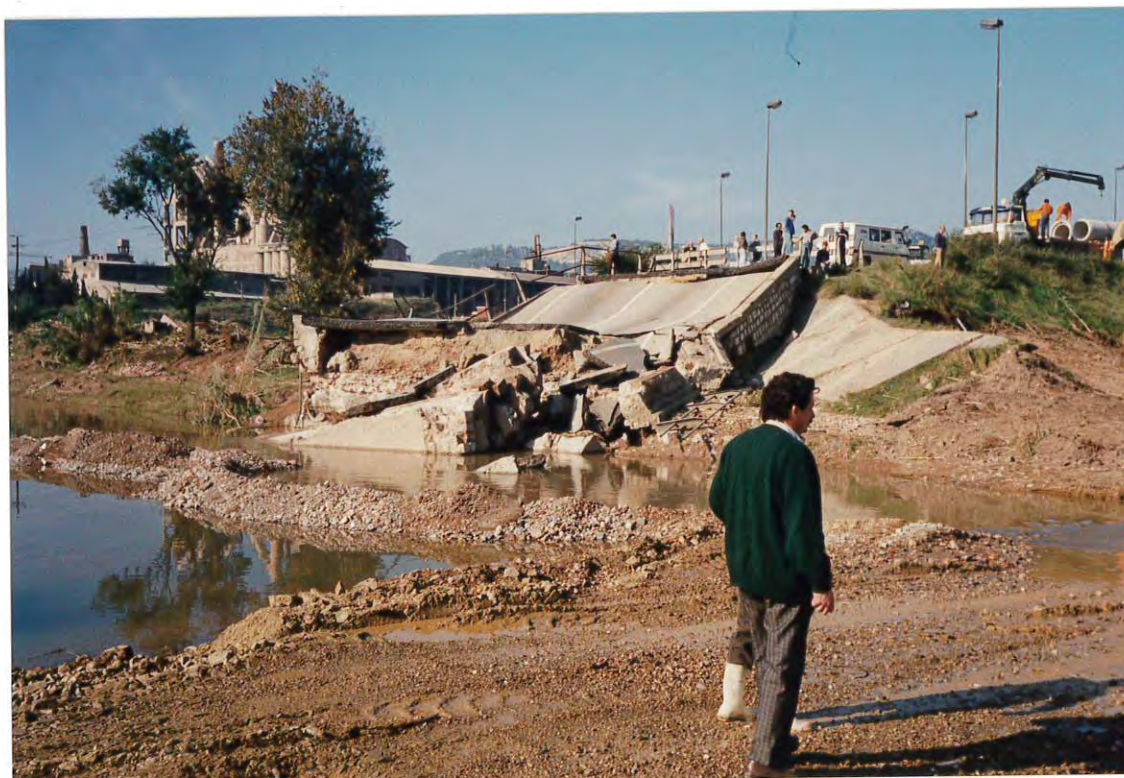
Figura 2. Vista de la pila izquierda del puente, totalmente destruída.

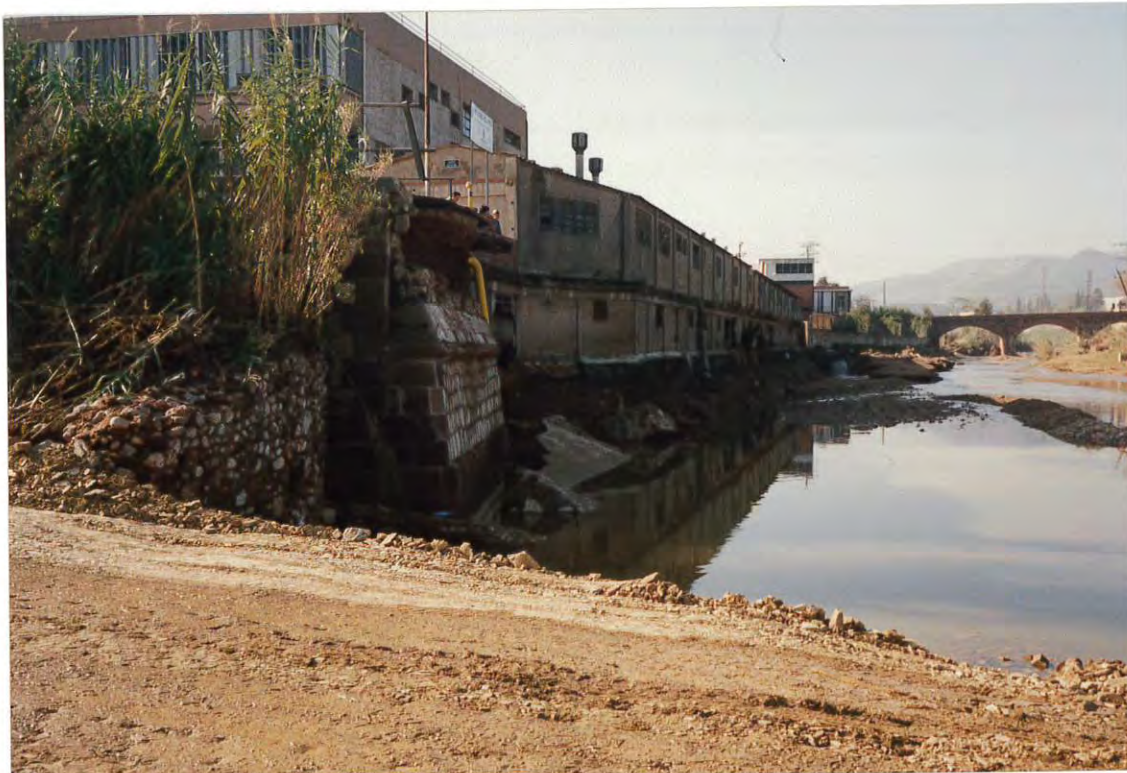
Figura 4. Estribo derecho del puente hundido, que aparentemente no sufrió desperfectos.

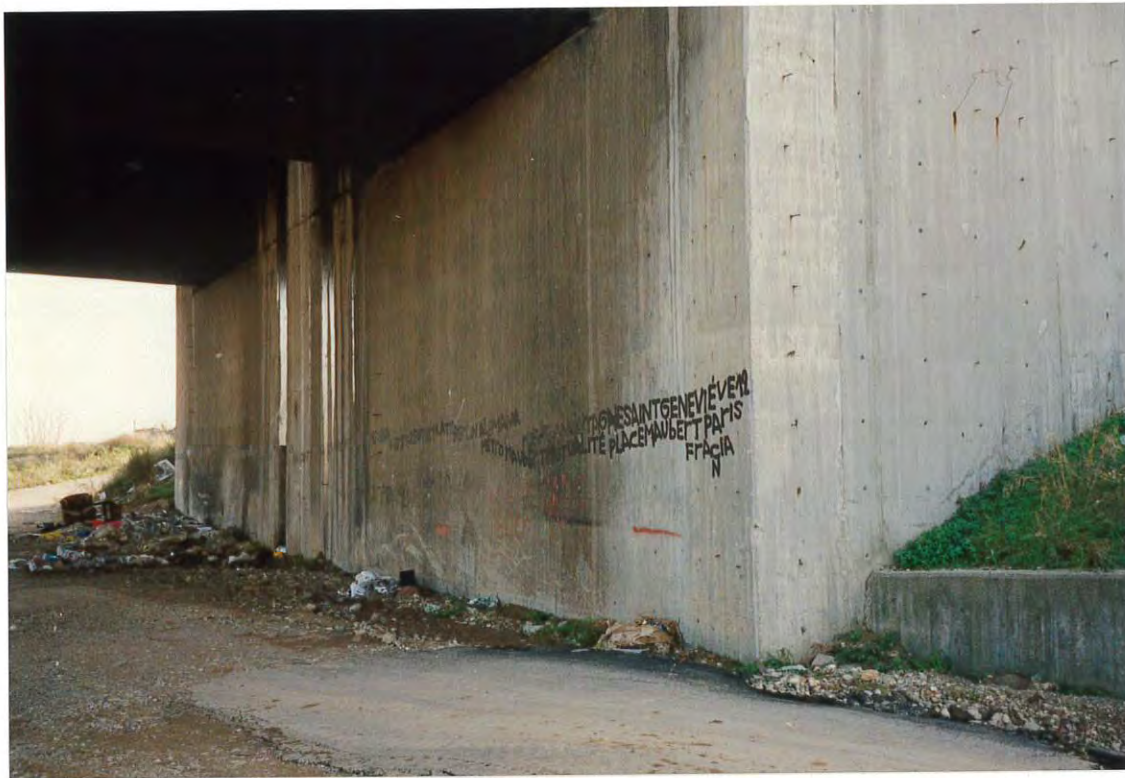
Figura 5. Estribo derecho del puente de la carretera nacional N-II sobre el río Llobregat, donde las aguas no llegaron a sobrepasar su base. Las marcas rojas son de 1982 y 1983.

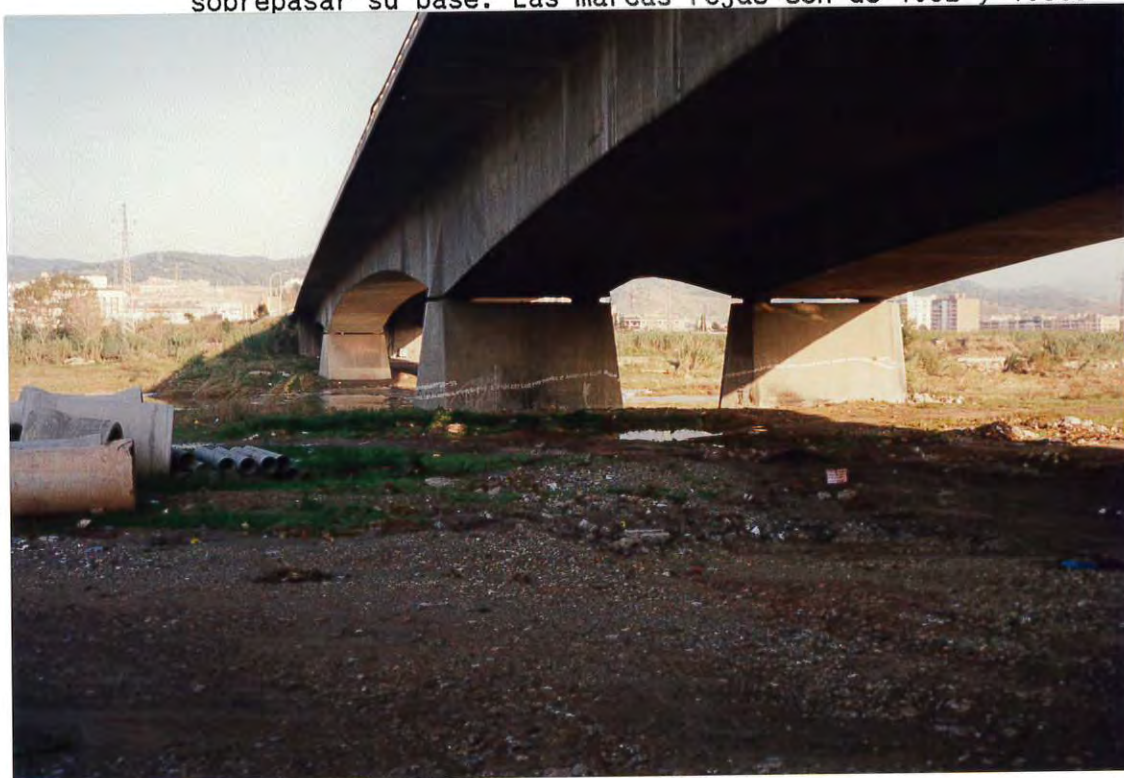
Figura 6. Vista general del puente anterior. La pila izquierda muestra el nivel máximo del agua, que no llegó a sobrepasar la zona desde donde se realizó la fotografía.

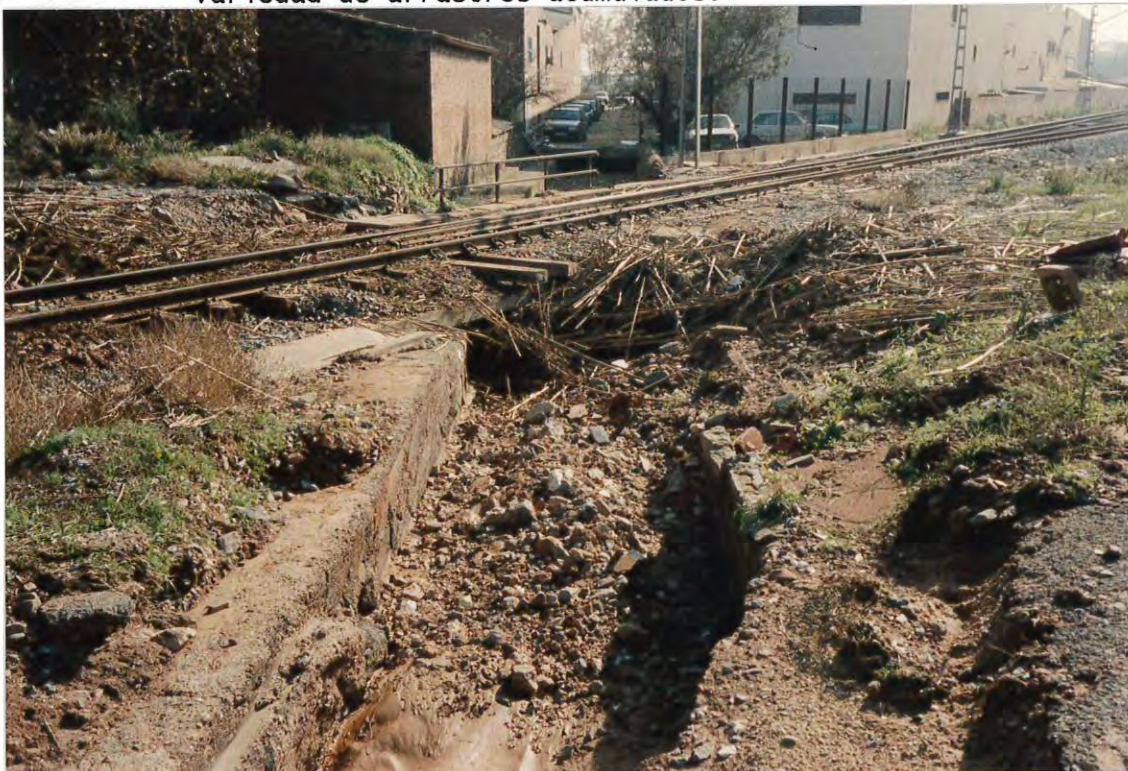
Figura 2. Entrada de la riera de Can Lluc bajo el puente de los Ferrocarriles de la Generalidad, desde donde puede observarse la limpieza del tramo de cauce aguas abajo.

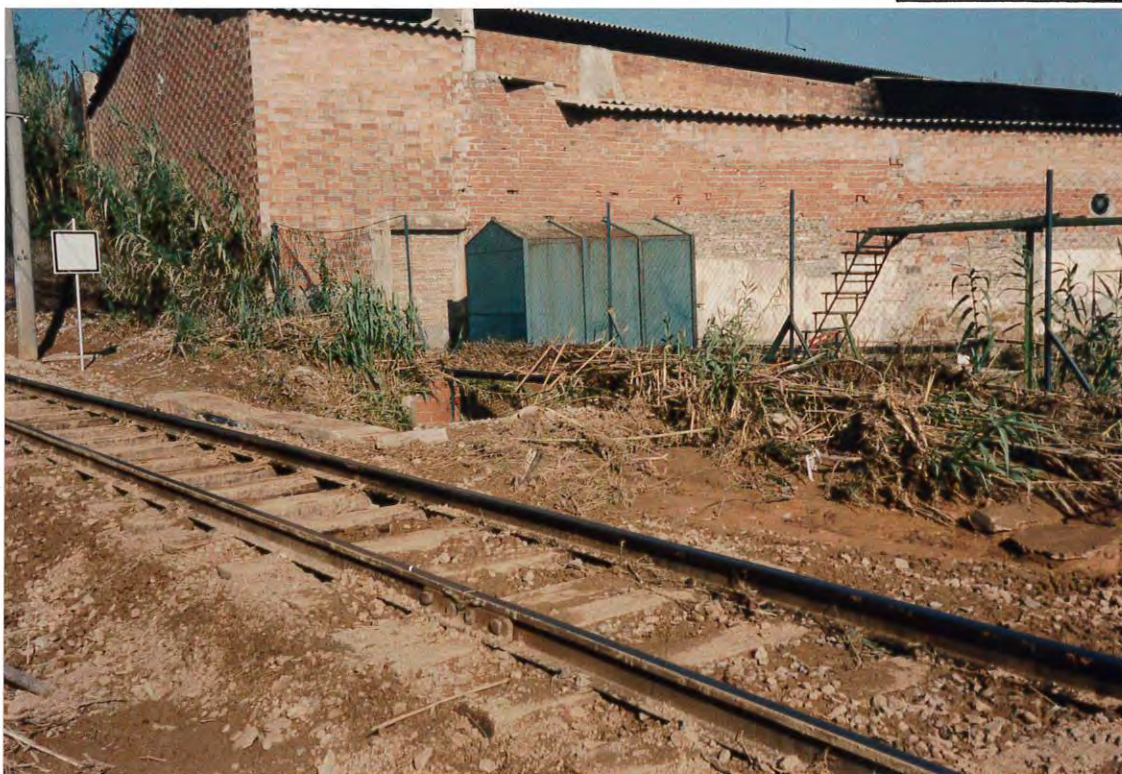
Figura 1. Entrada de la riera en el patio de una granja de adiestramiento canino, donde puede observarse la gran cantidad de cañas y maleza retenidas en la valla.

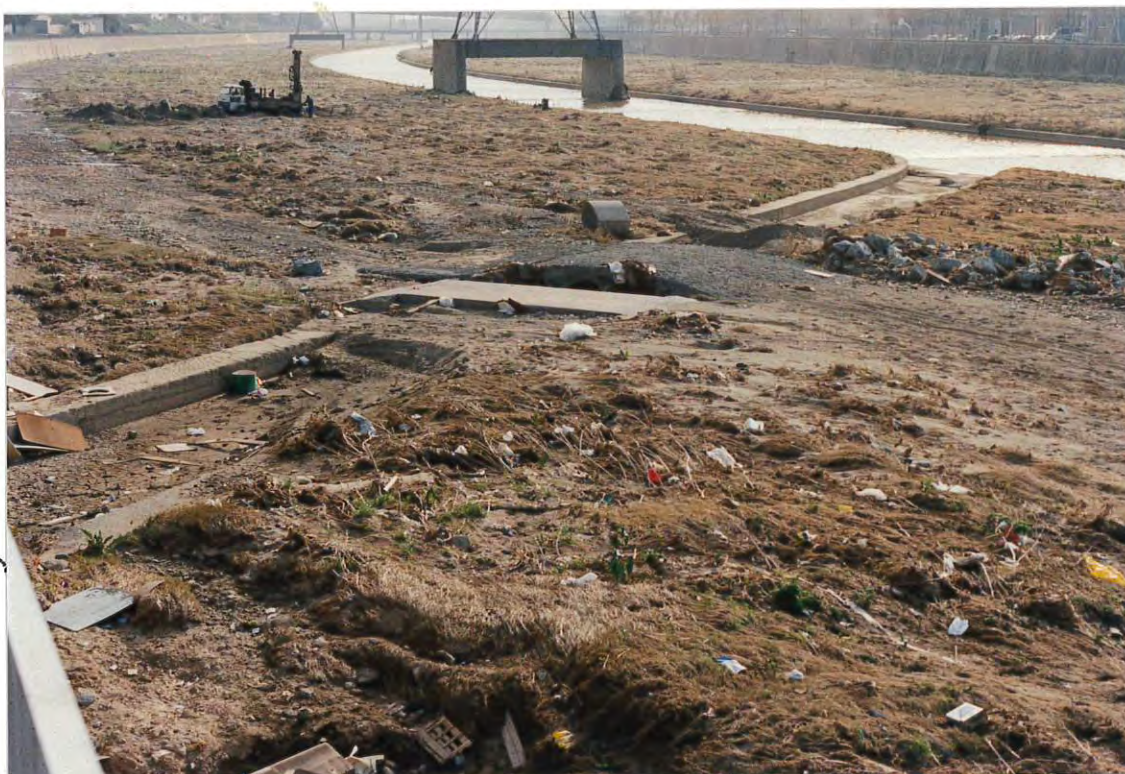
Figura 2. Desembocadura del Torrent Jané al río Besos, donde puede apreciarse la acumulación de arrastres provocada por los dos pontones.

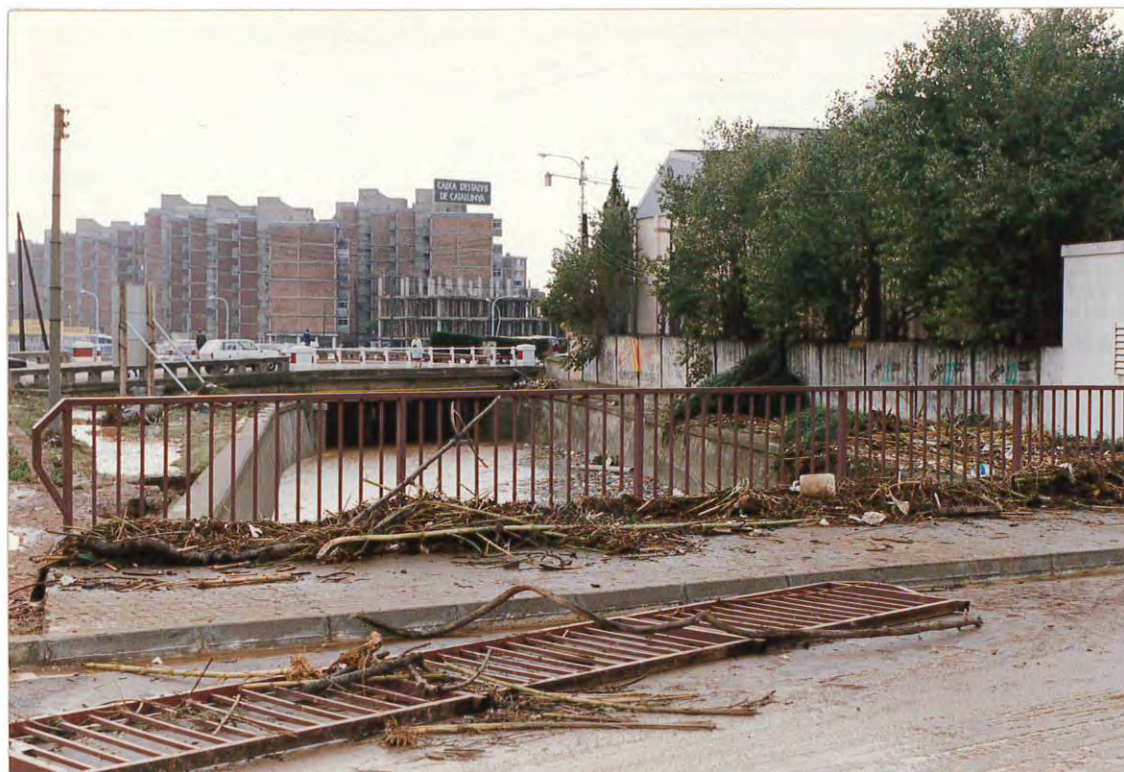
Figura 2. Desperfectos causados por la fuerza del agua en el mismo puente de la figura anterior.

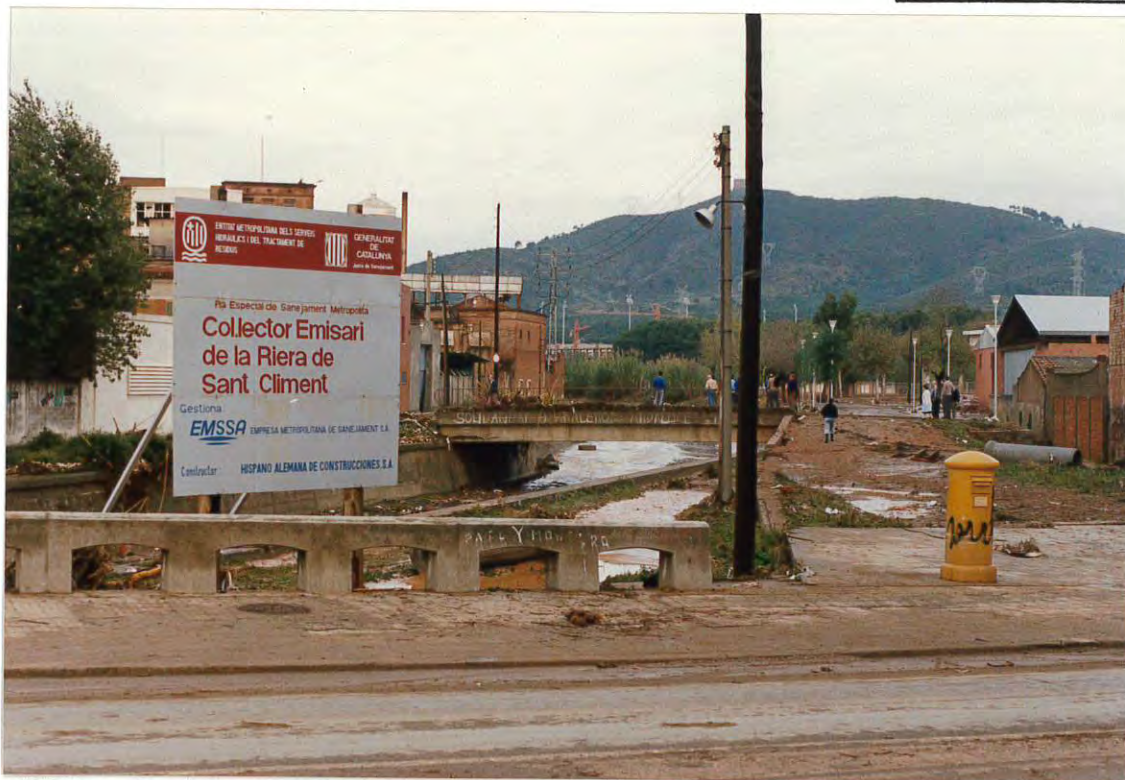
Figura 3. Barro acumulado en la carretera C-245, sobre el puente de la riera de Sant Climent.

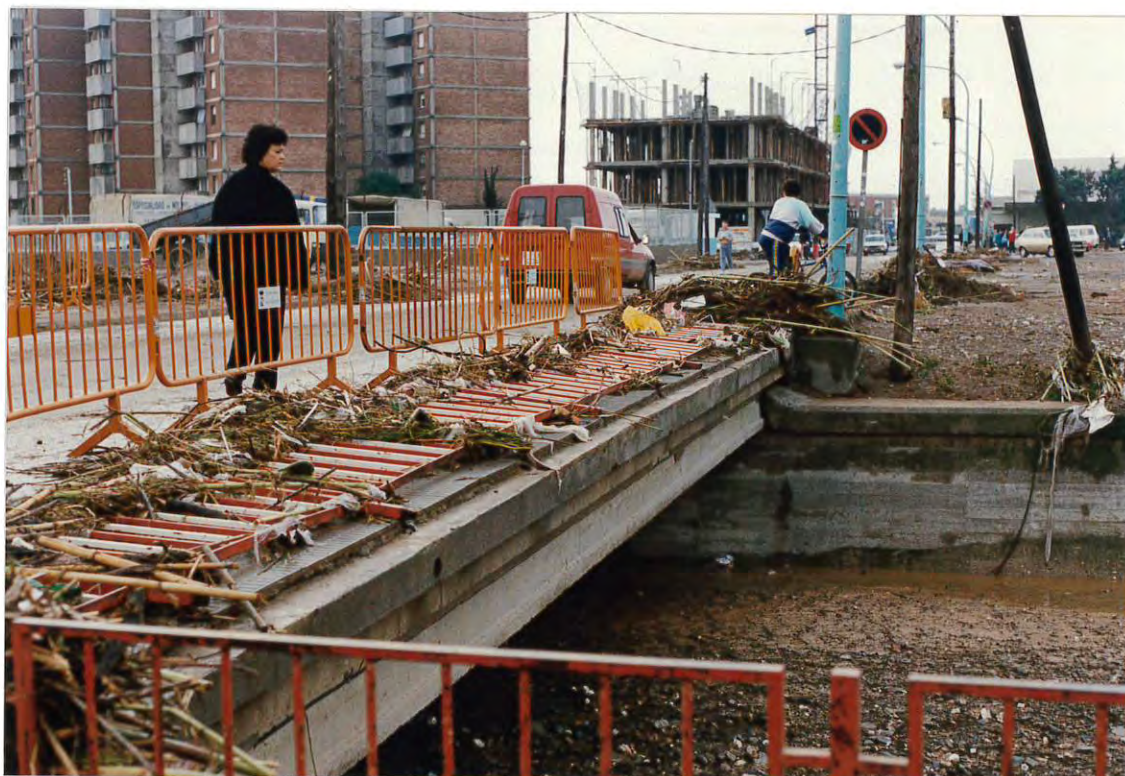
Figura 4. Desperfectos causados por la fuerza del agua en otro puente del casco urbano de Viladecans.

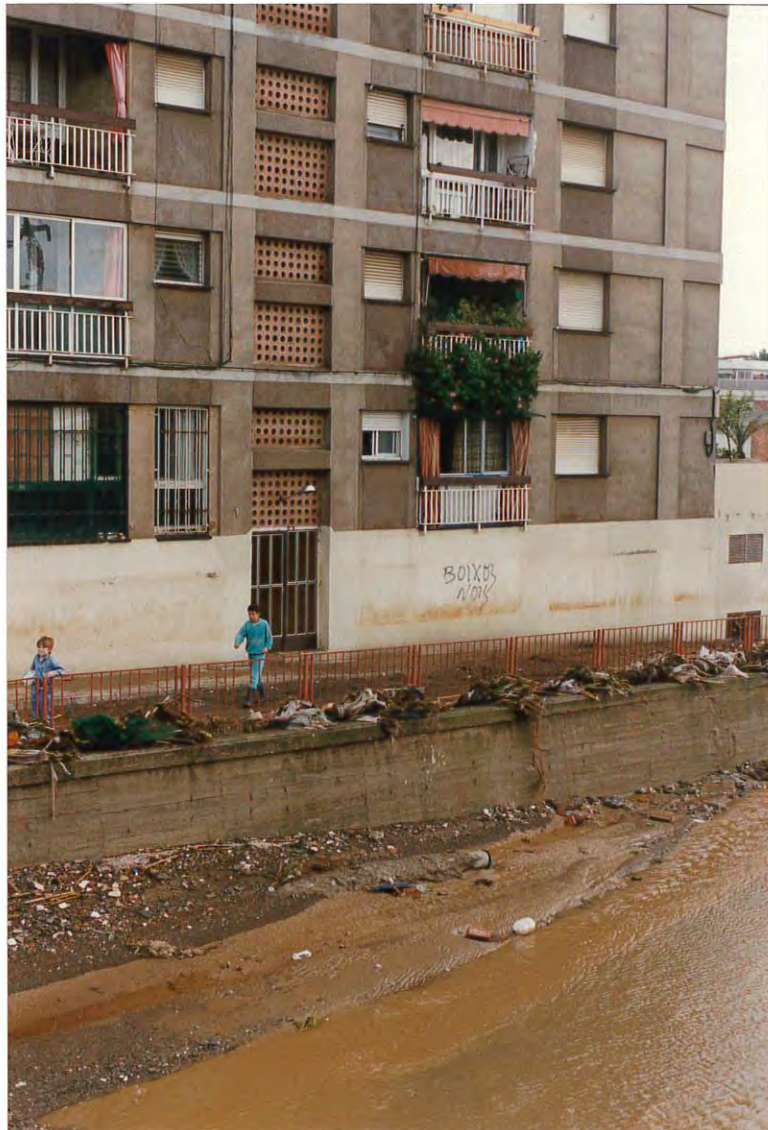
Figura 5. Señales dejadas por el agua en un edificio contiguo al cauce de la riera de Sant Climent.

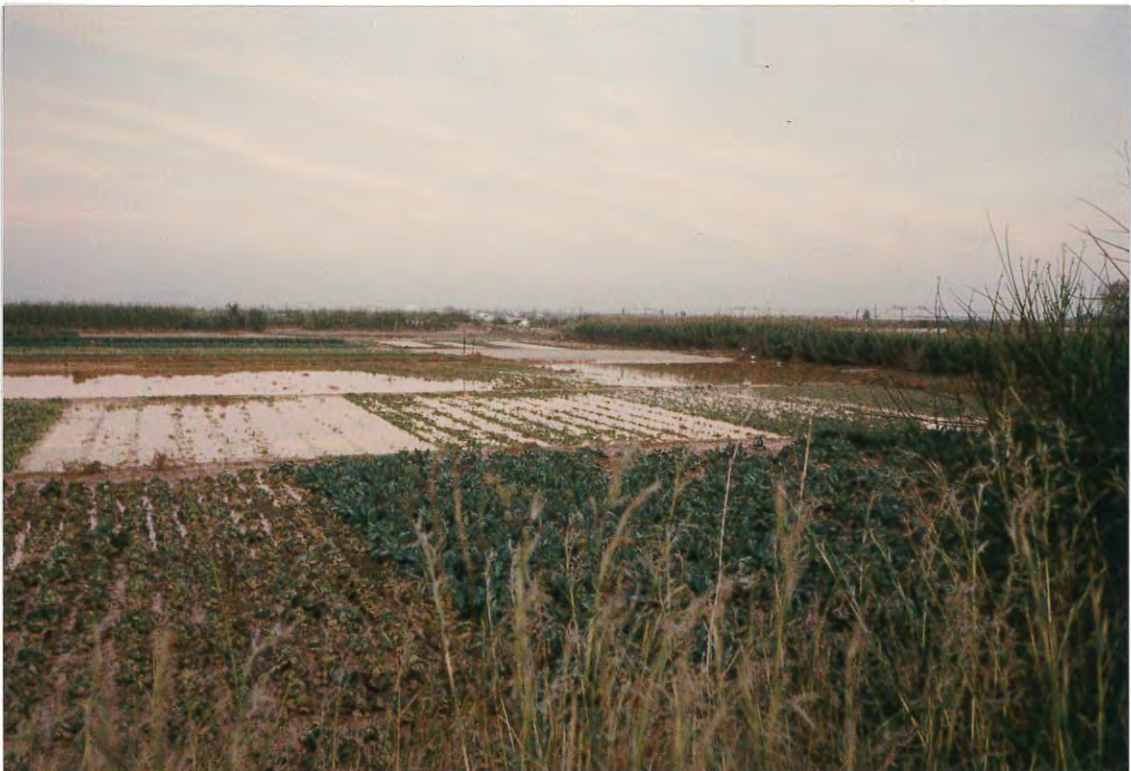
Figura 7. Campos de cultivo inundados por la riera de Sant Climent, aguas arriba de la línea férrea Barcelona-Zaragoza.

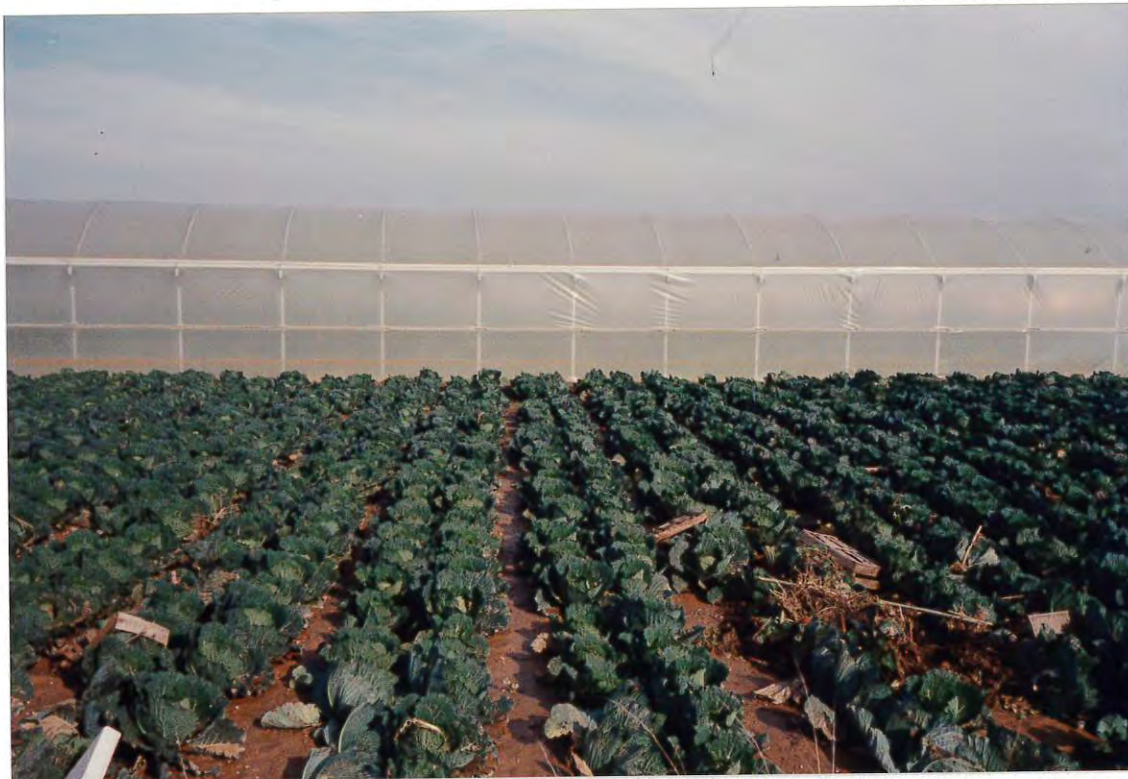
Figura 8. Invernadero inundado aguas abajo de la línea férrea, donde puede observarse el nivel máximo alcanzado por las aguas.

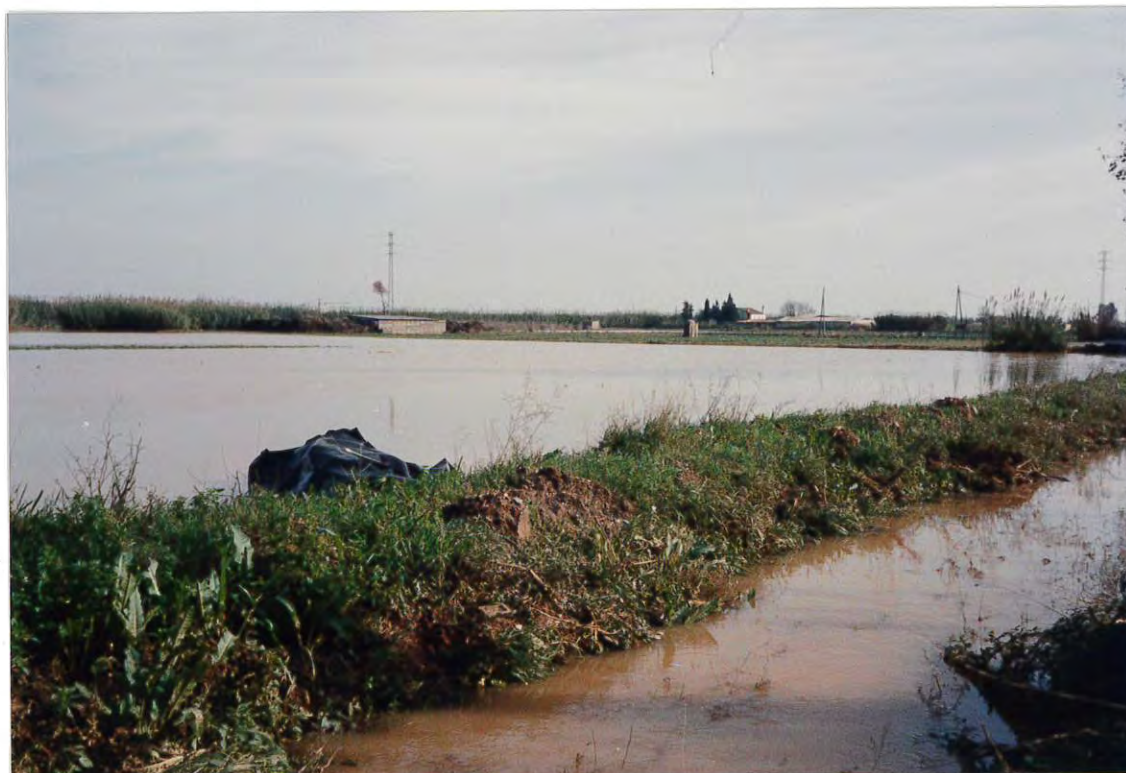
Figura 11. Campos inundados en las inmediaciones de la Autovía de Castelldefels.

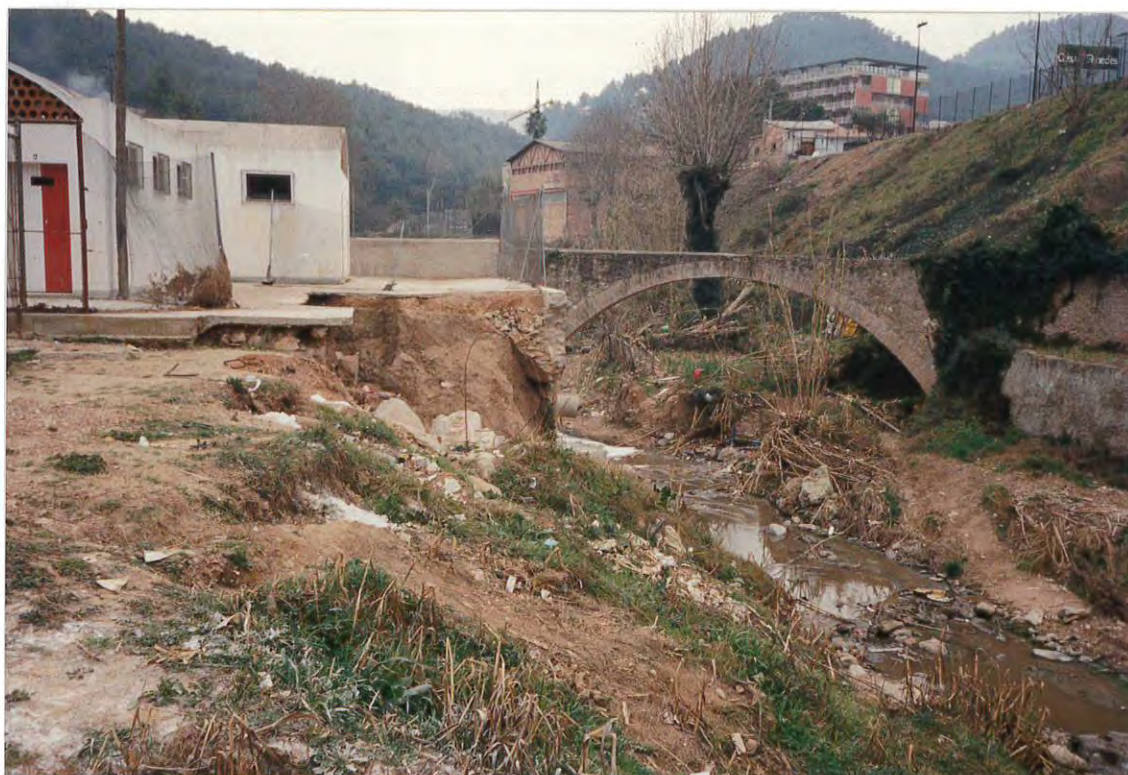
Figura 2. Zona de vestuarios de las instalaciones deportivas de la margen derecha, donde puede observarse el derrumbamiento producido por la erosión del agua.

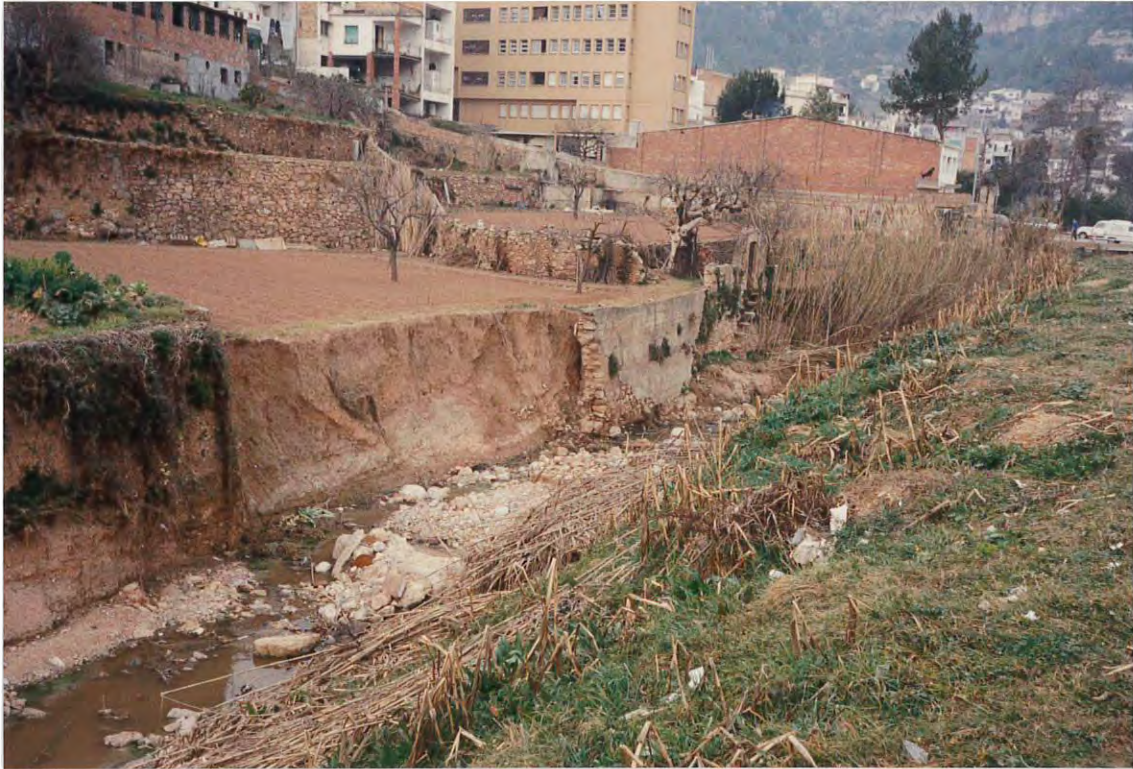
Figura 3. Muro destruido por las aguas en la margen izquierda de la riera de Cervelló.

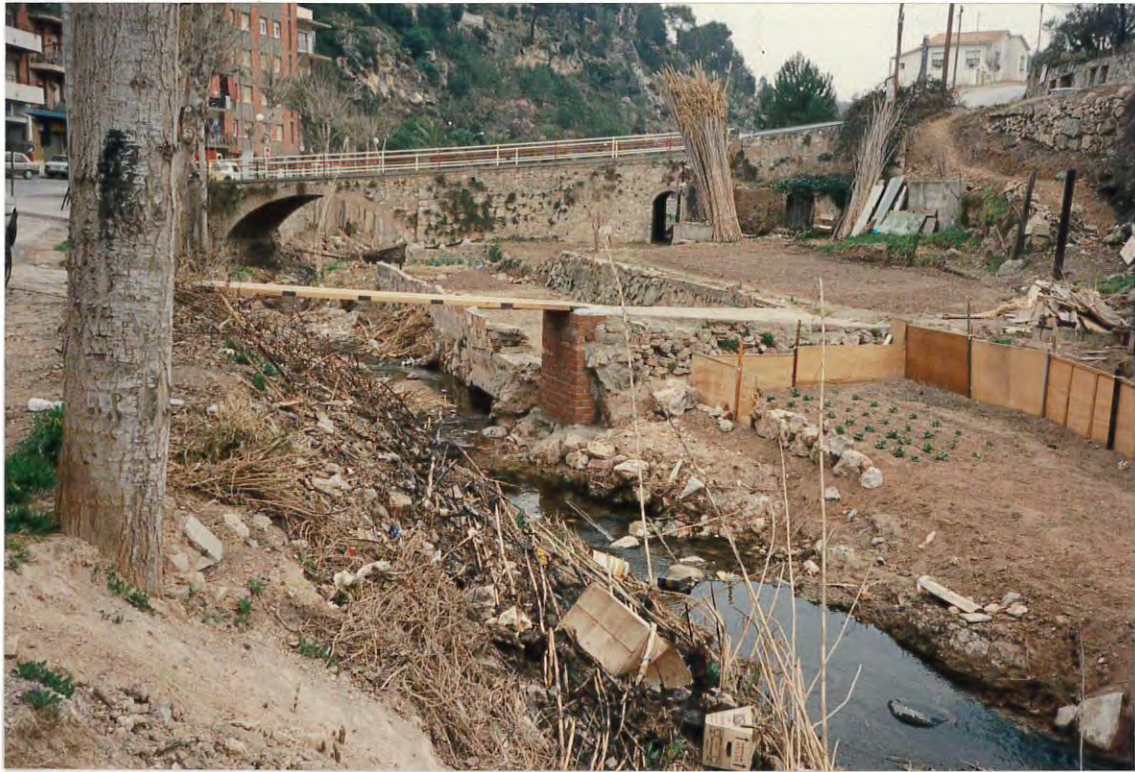
Figura 1. Estado del cauce de la riera de La Palma tras la avenida, con una pasarela reconstruida en primer término.

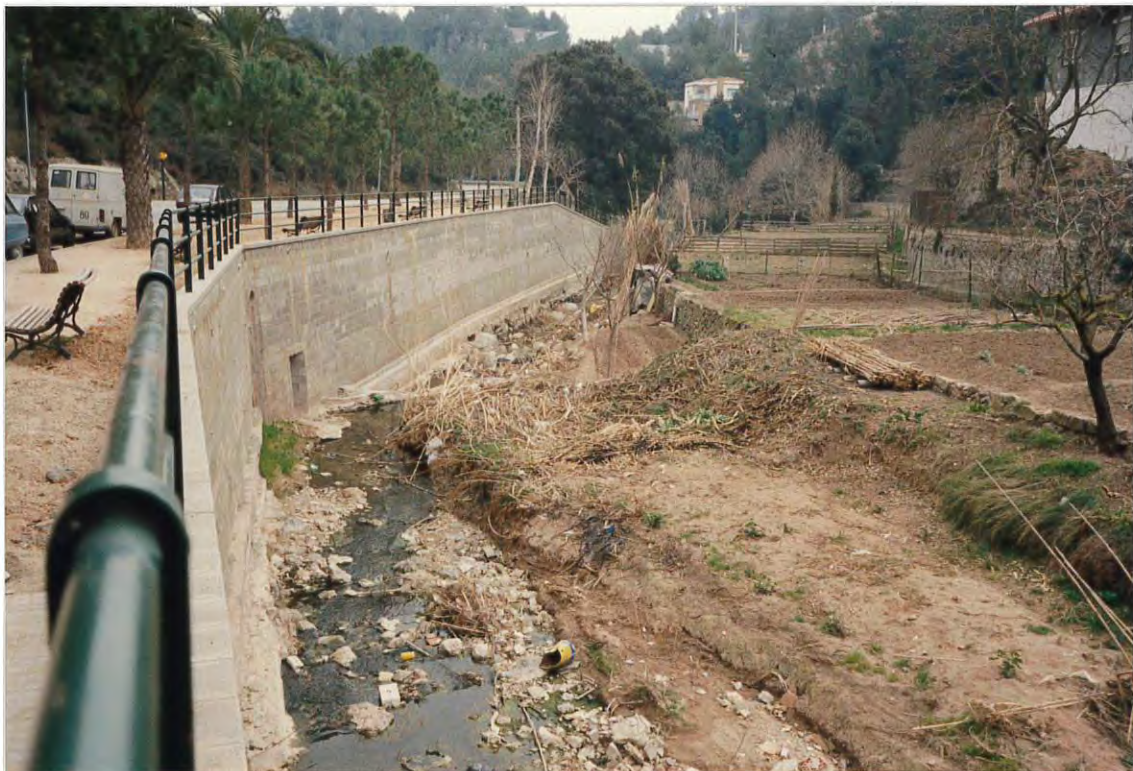
Figura 2. Nivel alcanzado por el agua en el muro de encauzamiento, similar al del muro inferior de la margen derecha.
