ESTUDIO DE LAS INUNDACIONES OCURRIDAS EN
EL AMBITO GEOGRAFICO DE
LA ENTIDAD METROPOLITANA DE SERVICIOS
HIDRAULICOS Y TRATAMIENTO DE RESIDUOS
DURANTE LAS LLUVIAS DEL
DIA 12 DE NOVIEMBRE DE 1988

Anexo 4
Tomo 3

Cátedra de Ingeniería Sanitaria y Ambiental
Departamento de Ingeniería Hidráulica, Marítima y Ambiental
ETS de Ingenieros de Caminos, Canales y Puertos
Universidad Politécnica de Cataluña

Formularios de registro de datos
correspondientes a los municipios del
Area Metropolitana de Barcelona
en que se registraron inundaciones
durante el día 12 de noviembre de 1988.

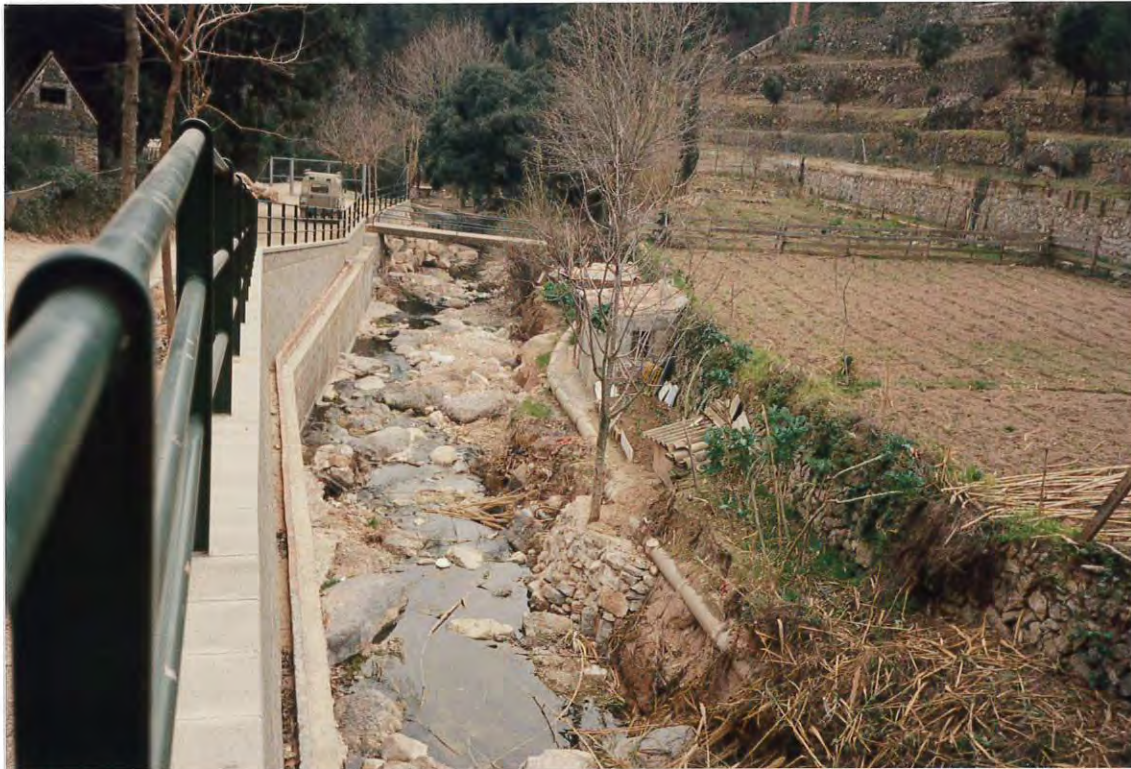
Figura 3. La disminución de la altura del muro provocó el desbordamiento de las aguas. Tubería totalmente descubierta por la erosión en la margen derecha.

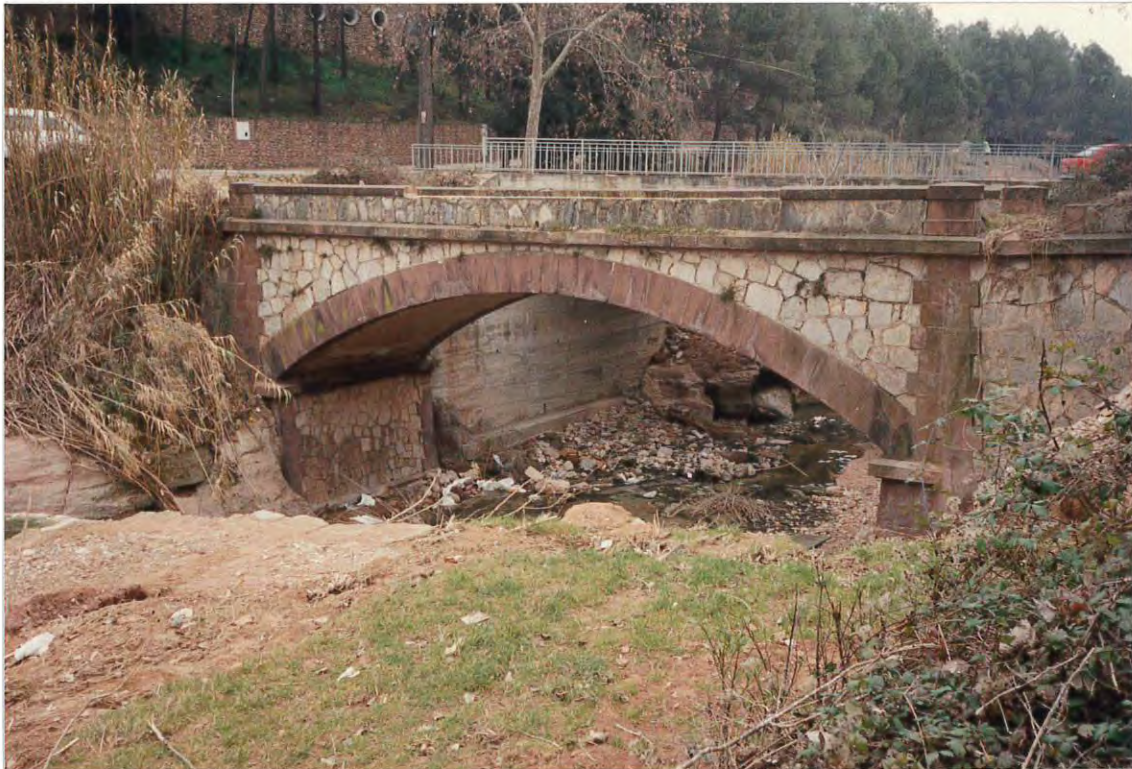
Figura 1. Puente de la carretera de Sant Vicenç dels Horts a Corbera de Llobregat, donde el agua alcanzó los $\frac{2}{3}$ de su altura libre.

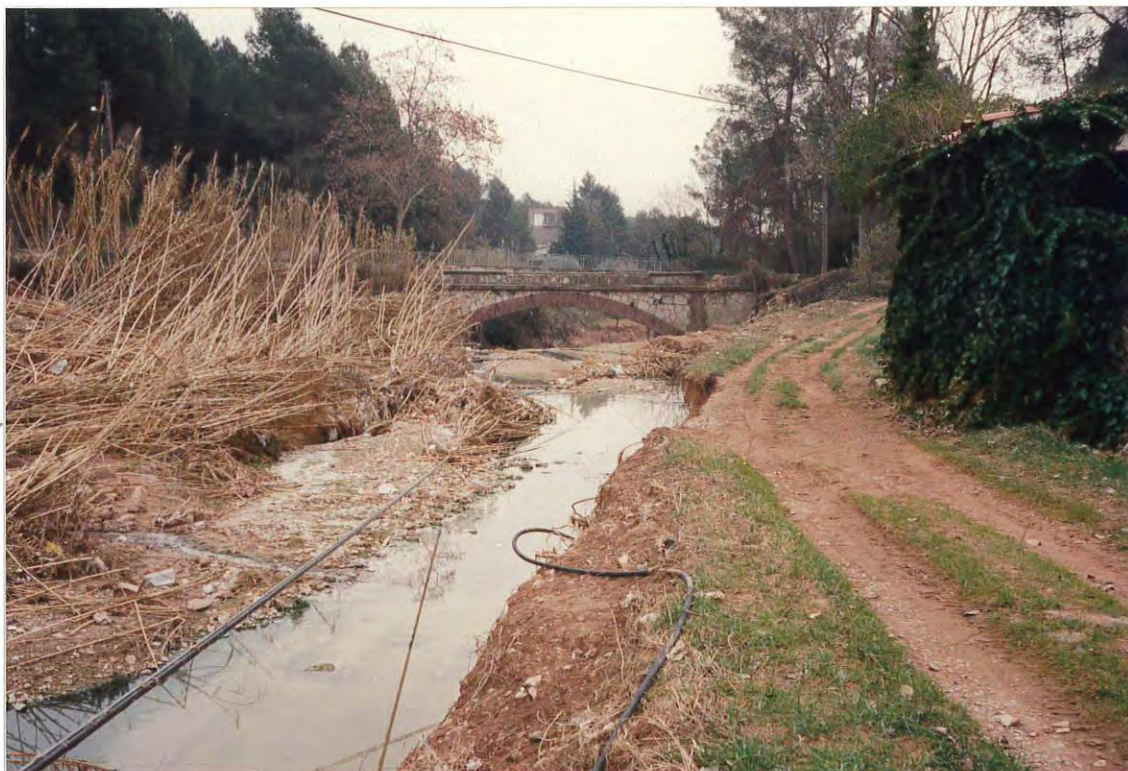
Figura 3. Erosión producida en el camino situado en el interior del cauce y destrozos de las conducciones de servicios.

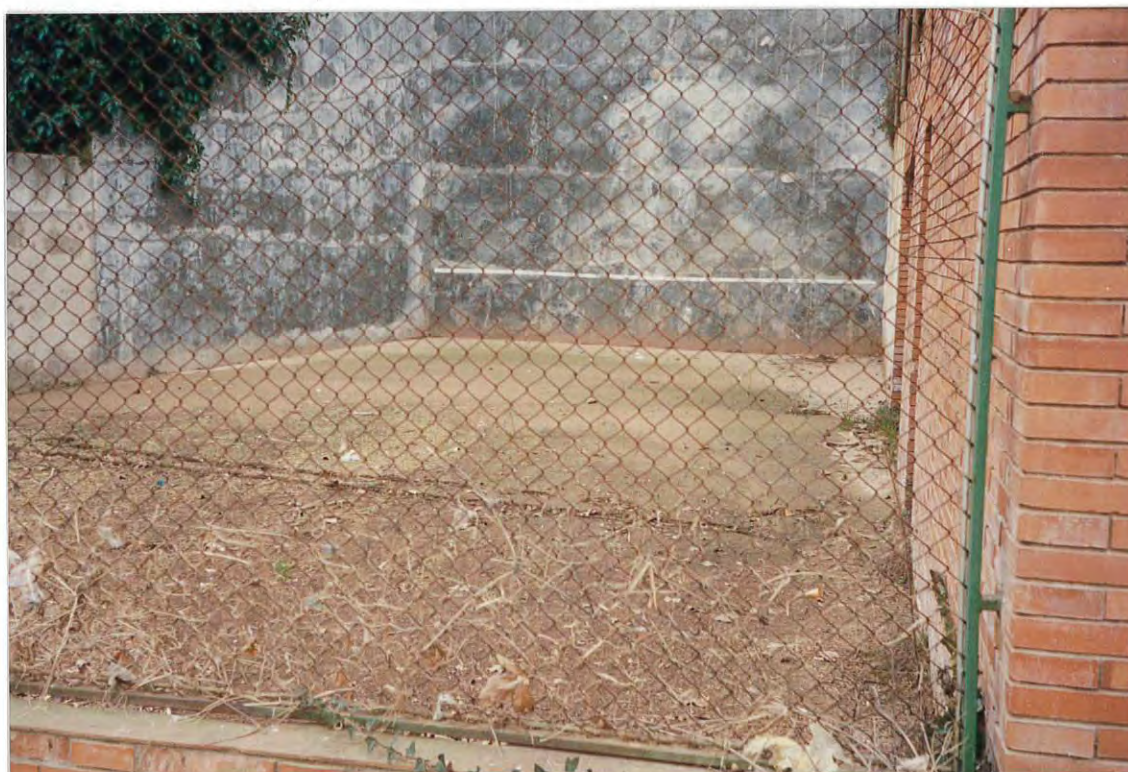
Figura 4. Patio de una finca que da directamente al cauce, donde puede observarse la altura alcanzada por los arrastres.

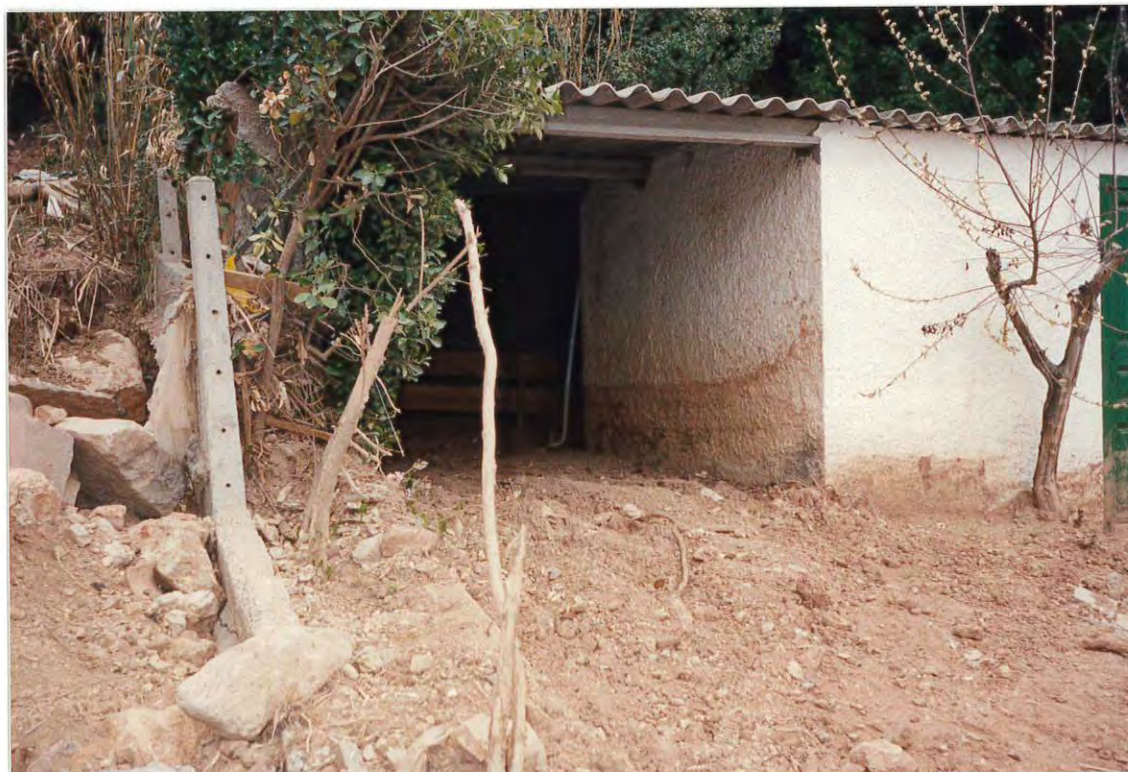
Figura 2. Altura alcanzada por el agua en una construcción situada junto al cauce de la riera.

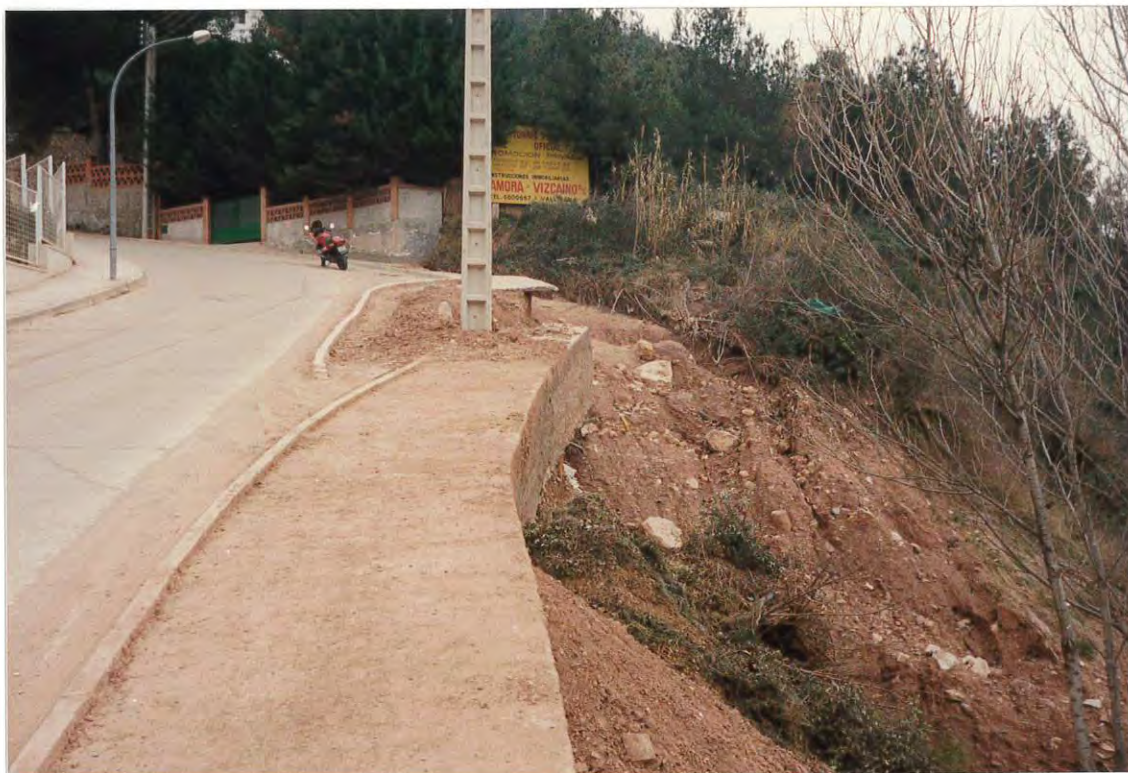
Figura 3. Cauce de la riera a su entrada en la urbanización. La fuerte pendiente hace que el agua circule a gran velocidad.

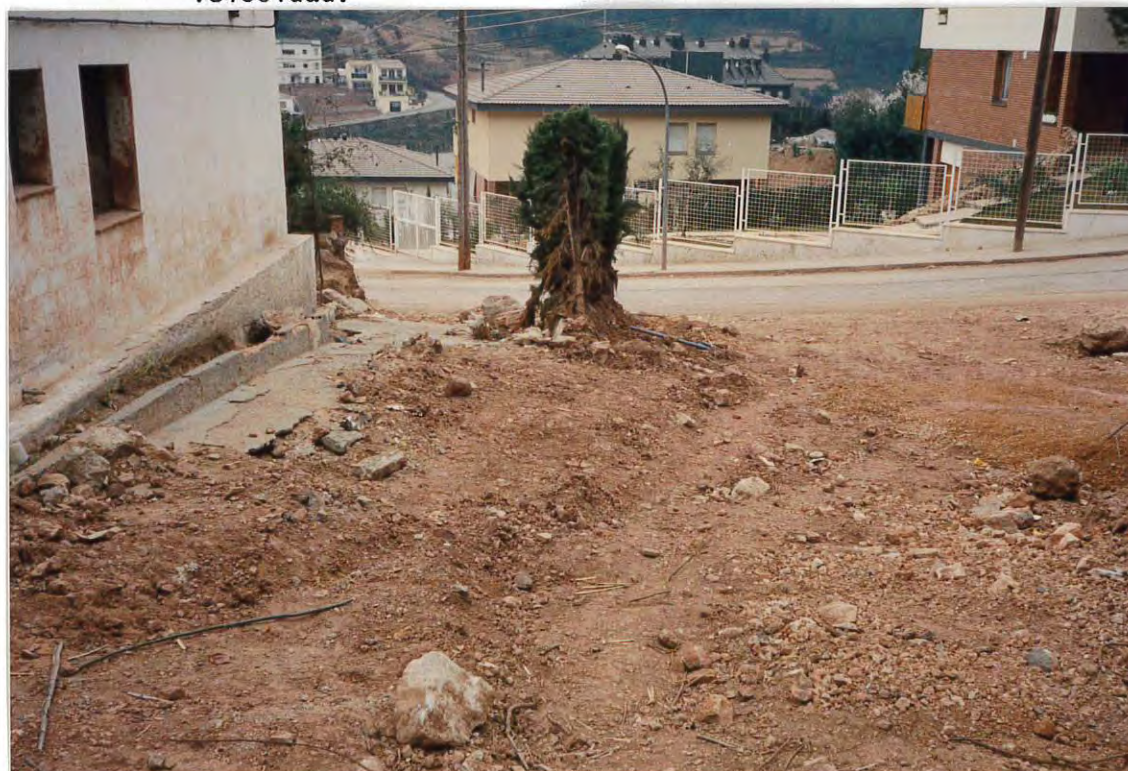
Figura 4. Desperfectos producidos por las aguas en la calle que ocupa el cauce de la riera.

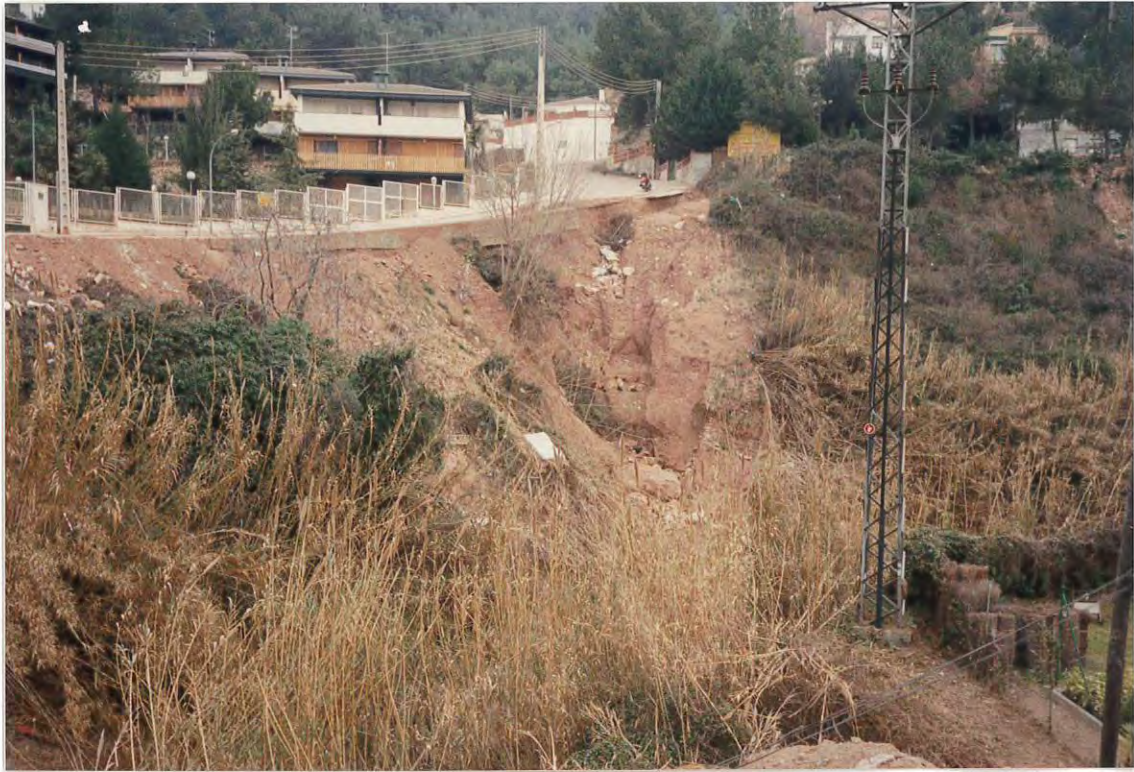
Figura 5. Altura del terraplén construido en el cauce de la riera, donde puede observarse la erosión producida por el agua al saltar sobre éste.
