ESTUDIO DE LAS INUNDACIONES OCURRIDAS EN
EL AMBITO GEOGRAFICO DE
LA ENTIDAD METROPOLITANA DE SERVICIOS
HIDRAULICOS Y TRATAMIENTO DE RESIDUOS
DURANTE LAS LLUVIAS DEL
DIA 12 DE NOVIEMBRE DE 1988

Anexo 4
Tomo 2

Cátedra de Ingeniería Sanitaria y Ambiental
Departamento de Ingeniería Hidráulica, Marítima y Ambiental
ETS de Ingenieros de Caminos, Canales y Puertos
Universidad Politécnica de Cataluña

Barcelona, mayo de 1989

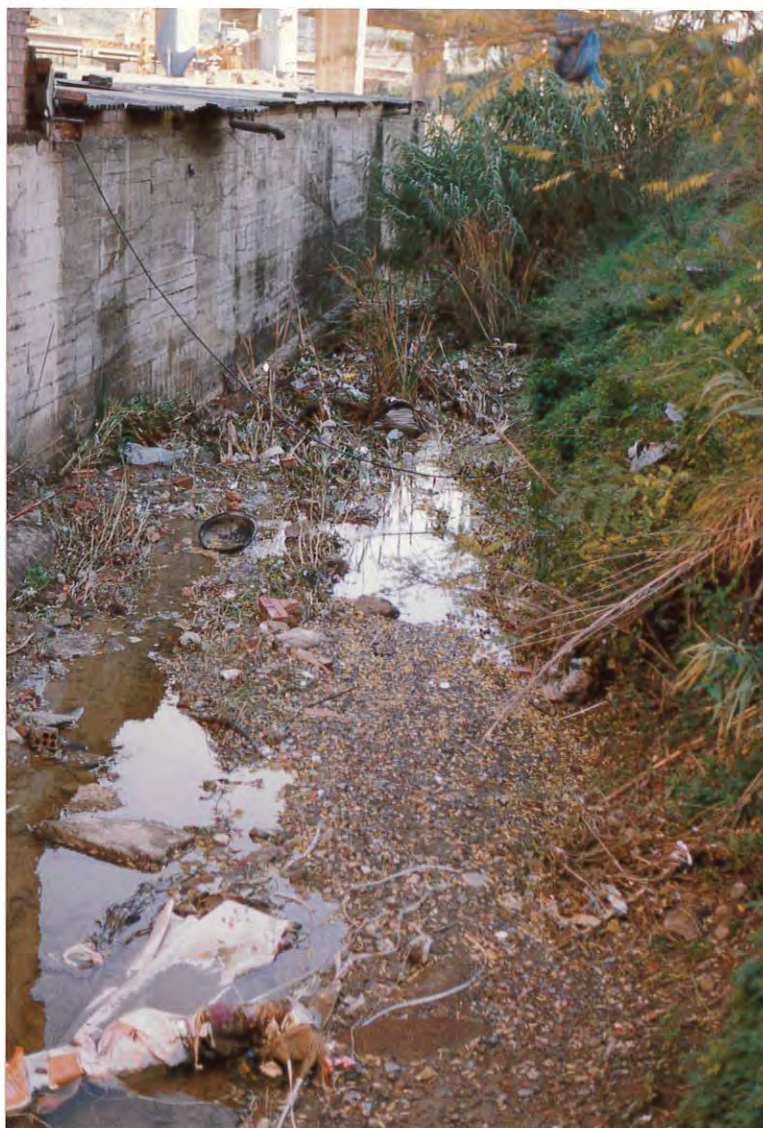
Figura 7. Aspecto de un cauce paralelo, frente al Torrent Tapioles.

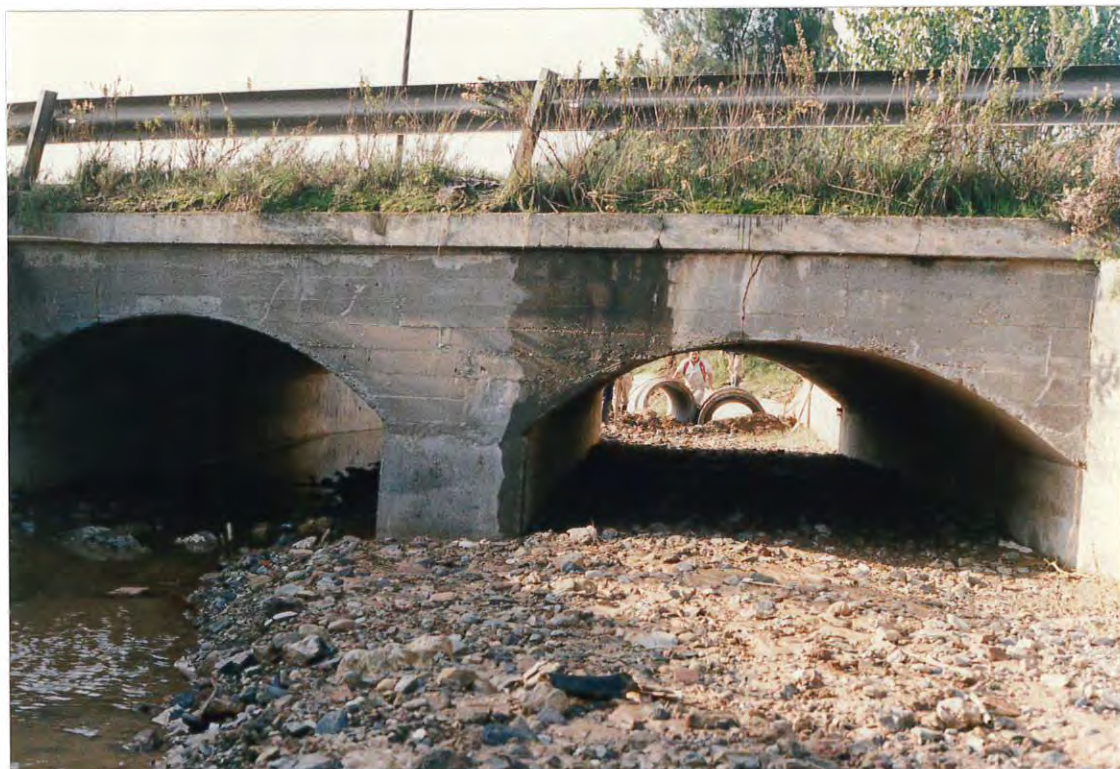
Figura 6. El Torrent Batsacs a su paso bajo la carretera C-1412, en el que se aprecian los arrastres acumulados, especialmente en el ojo derecho.

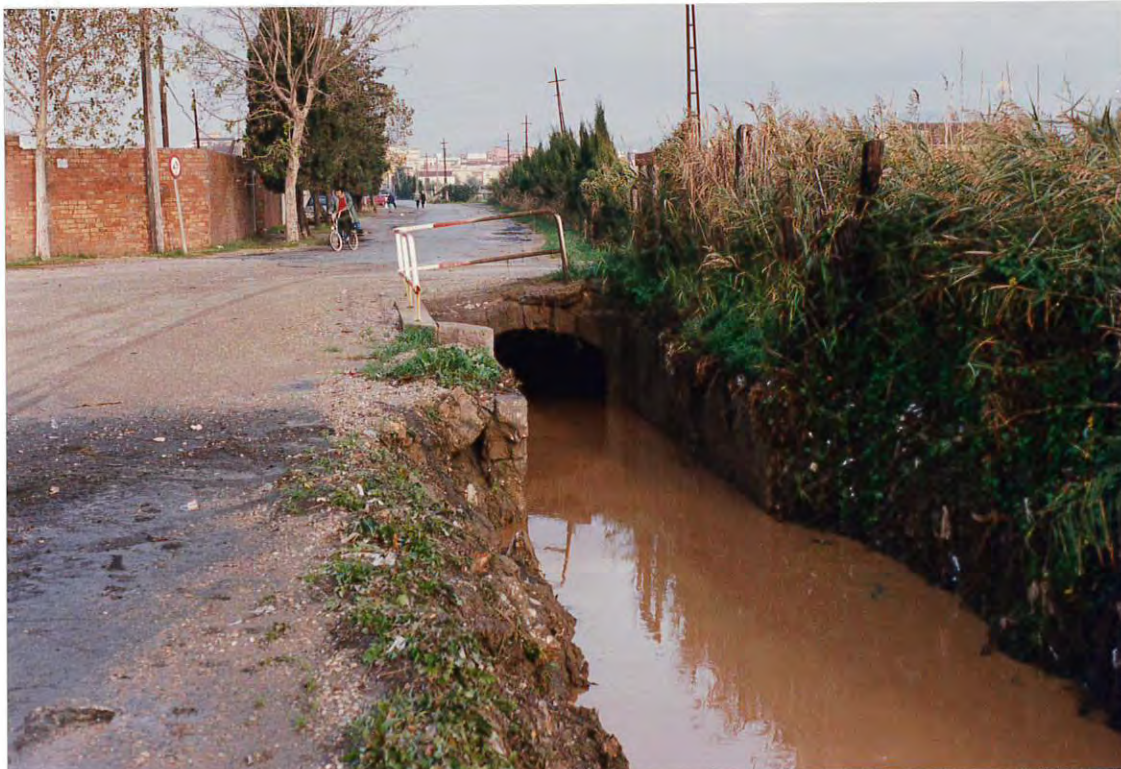
Figura 4. Fin del tramo remodelado de la cuenca de la Bunyola. Unicamente en este punto hubo un ligero desbordamiento de las aguas.

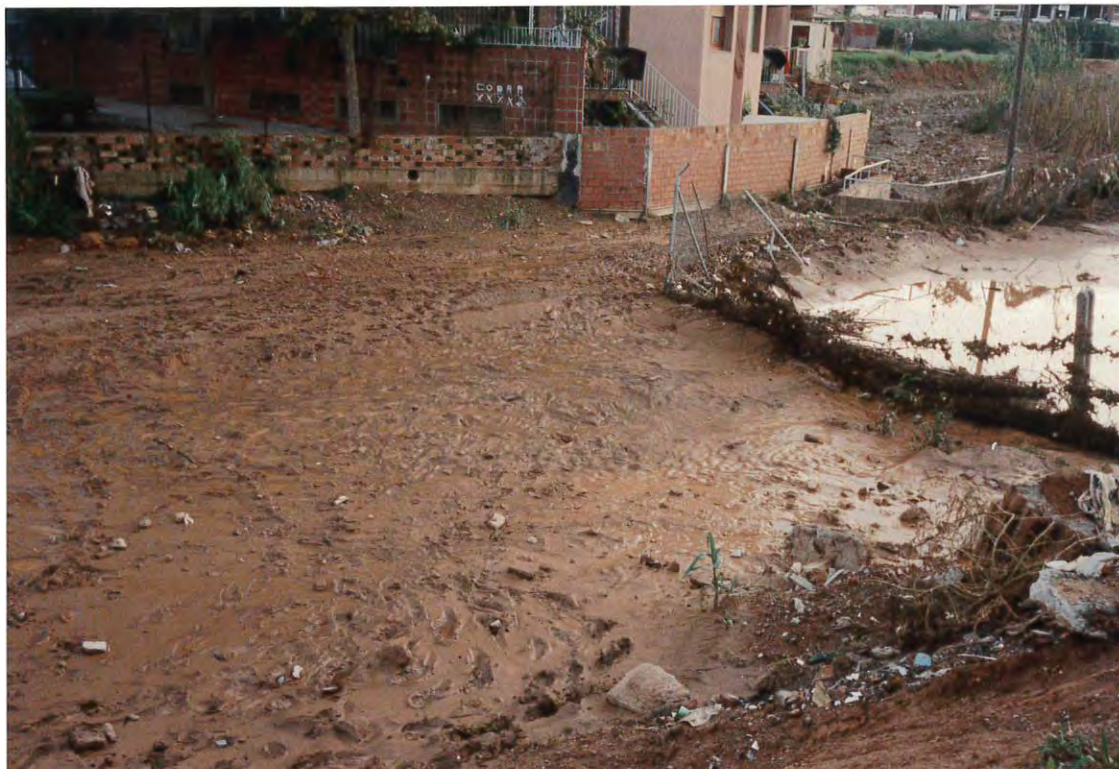
Figura 1. Embocadura de la riera Guinovart, en la que puede observarse el barro acumulado y la altura alcanzada por los arrastres atrapados en la verja.

El presupuesto estimado de las obras de encauzamiento y cubrición del tramo de 500 metros de longitud de la riera Guinovart, mediante un cajón de 6 m² de sección útil, asciende a 54 millones de pesetas.

El presupuesto estimado de las obras de formación de una serie de fosas de retención de arrastres asciende aproximadamente a 150 000 pesetas. El presupuesto estimado de la limpieza y restitución de estas fosas ascendería a una cantidad similar.

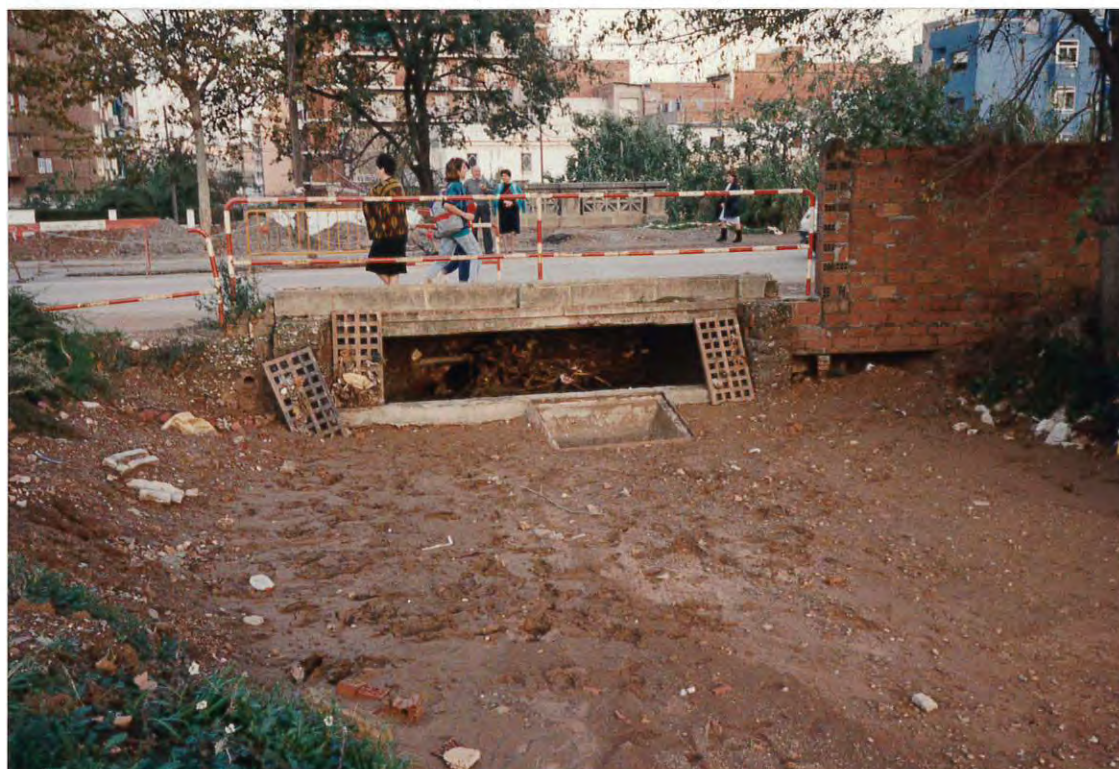
Figura 2. Entrada para visitar el tramo enterrado de riera, donde pueden verse los arrastres acumulados en el interior de la conducción.

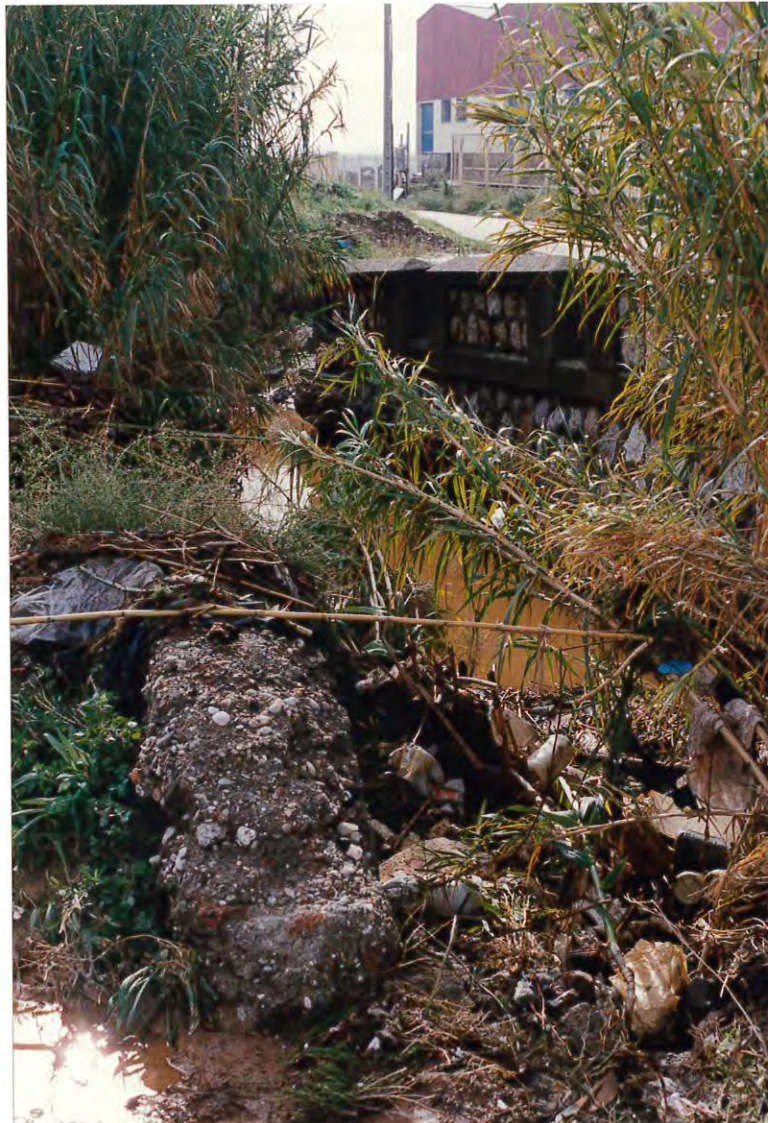
Figura 3. Riera del Fonollar, aguas abajo de la carretera C-245.
