ESTUDIO DE LAS INUNDACIONES OCURRIDAS EN
EL AMBITO GEOGRAFICO DE
LA ENTIDAD METROPOLITANA DE SERVICIOS
HIDRAULICOS Y TRATAMIENTO DE RESIDUOS
DURANTE LAS LLUVIAS DEL
DIA 12 DE NOVIEMBRE DE 1988

Anexo 4
Tomo 3

Cátedra de Ingeniería Sanitaria y Ambiental
Departamento de Ingeniería Hidráulica, Marítima y Ambiental
ETS de Ingenieros de Caminos, Canales y Puertos
Universidad Politécnica de Cataluña

Formularios de registro de datos
correspondientes a los municipios del
Area Metropolitana de Barcelona
en que se registraron inundaciones
durante el día 12 de noviembre de 1988.

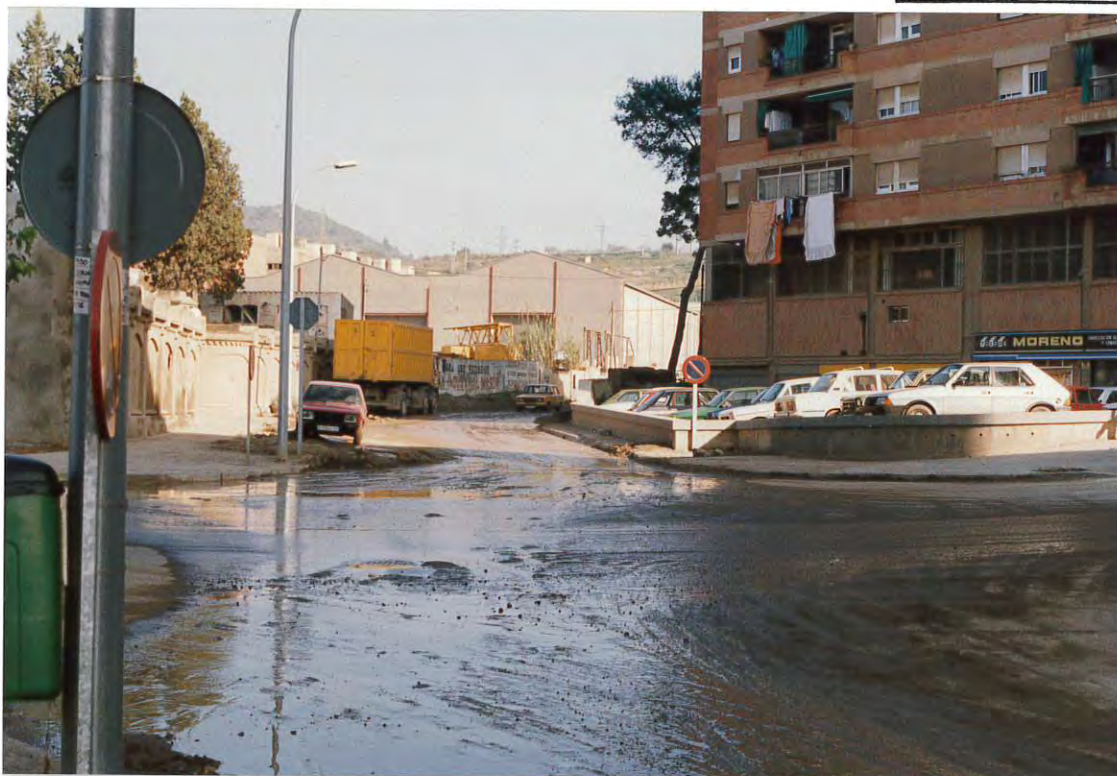
En la zona próxima al cementerio, el agua superó 1 m de altura, y deterioró considerablemente el lecho de la riera.

Figura 1. Alrededores del cementerio, donde el agua superó 1 m de altura.

La solución propuesta para evitar estas inundaciones consiste en la construcción de una conducción bajo el cauce urbano de la riera que permita la evacuación de las aguas de escorrentía generadas antes de su llegada al núcleo urbano.

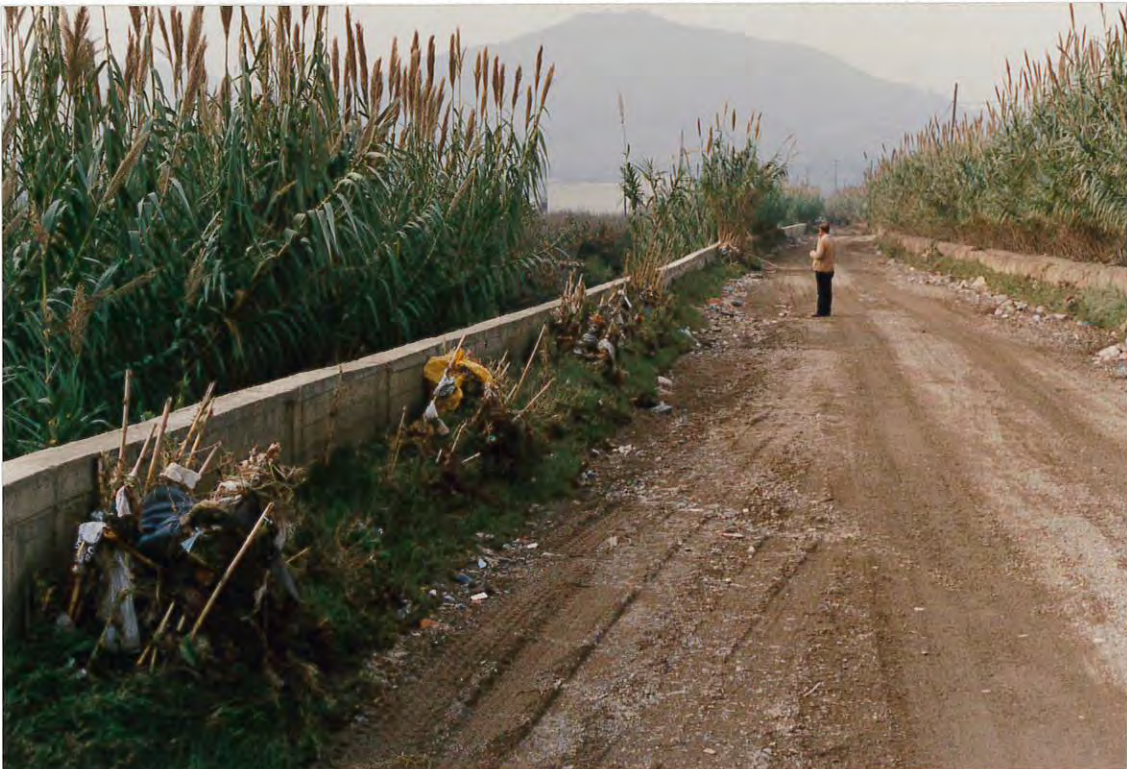
Figura 4. La altura donde quedaron depositados los arrastres permite asegurar que el agua sobrepasó los hastiales, inundando los campos colindantes.

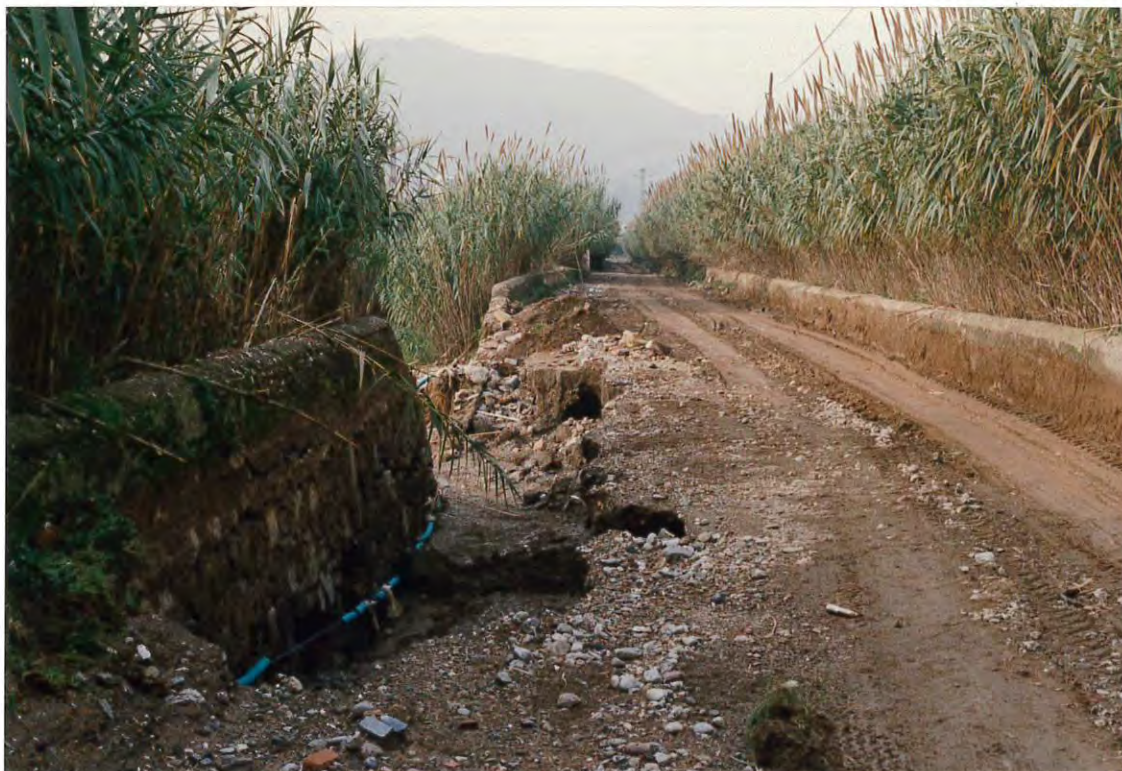
El empuje del agua derribó parte del hastial izquierdo del tramo final de la riera, tal como había ocurrido en anteriores episodios de intensas lluvias.

Figura 5. Desperfectos ocasionados en el hastial izquierdo. La diferencia de cota entre el lecho y el campo es de 1,5 m.

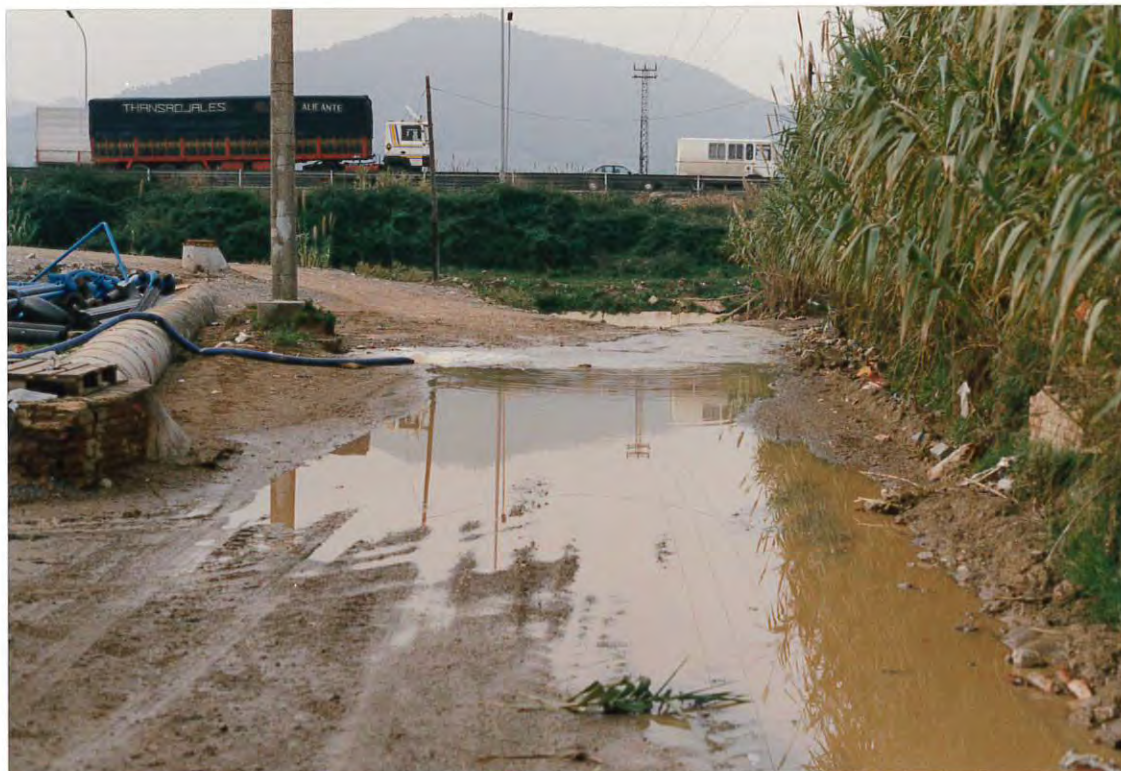
Figura 8. Tramo final de la riera la Salud, antes de desembocar en el canal de desagüe, donde puede apreciarse la contrapendiente final.

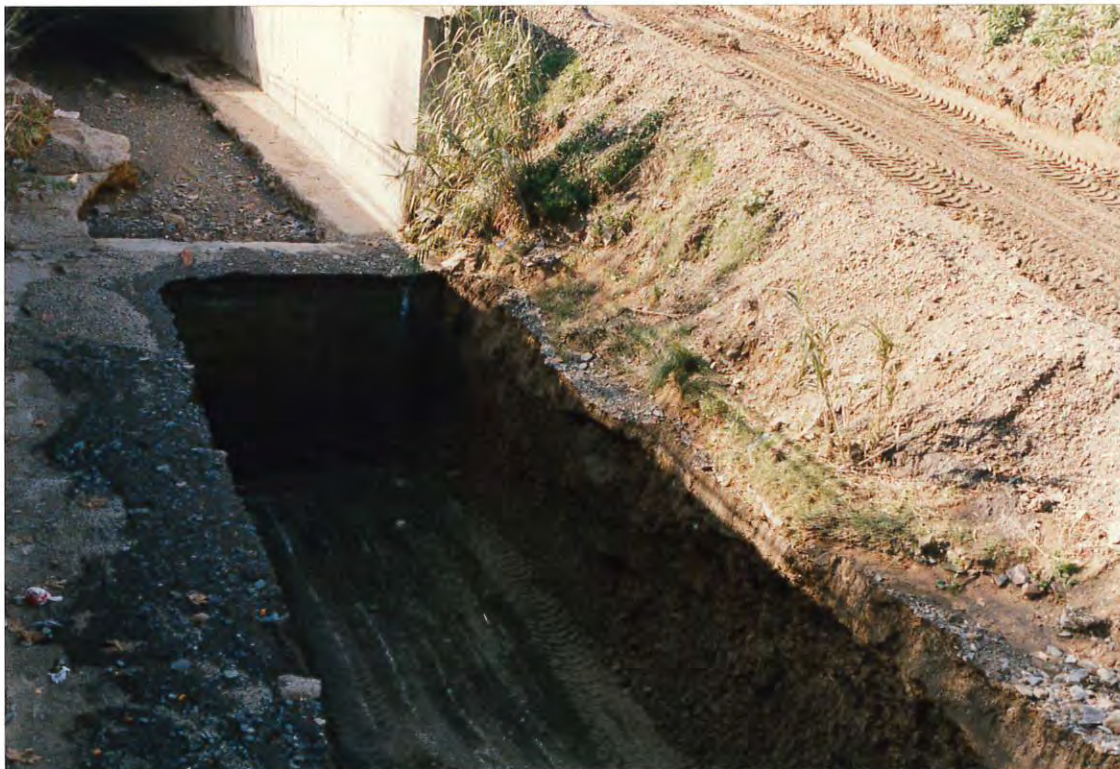
Figura 1. Dispositivo de retención de sólidos construido en agosto de 1988, completamente aterrado durante el episodio de lluvias de noviembre de ese mismo.

El presupuesto estimado de las obras de ampliación del dispositivo de retención de arrastres es de 1,5 millones de pesetas.

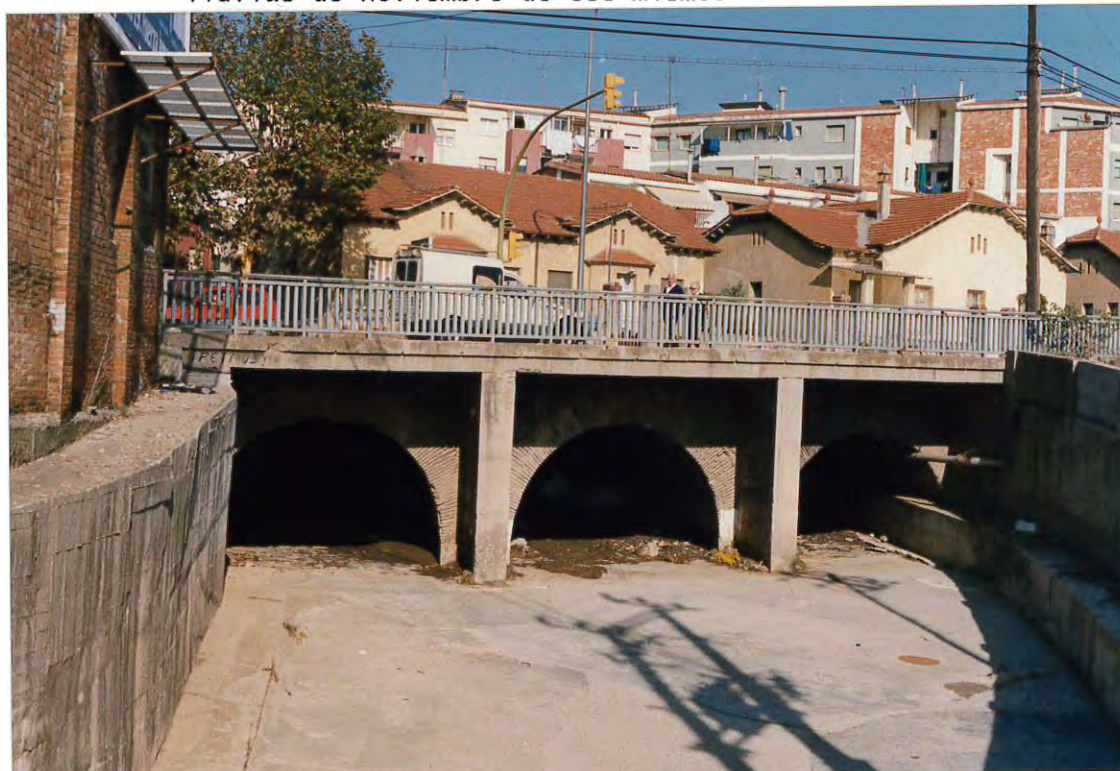
Figura 2. Cauce de la riera de Sant Just a su paso bajo el puente de la carretera N-II, donde pueden apreciarse los arrastres acumulados.

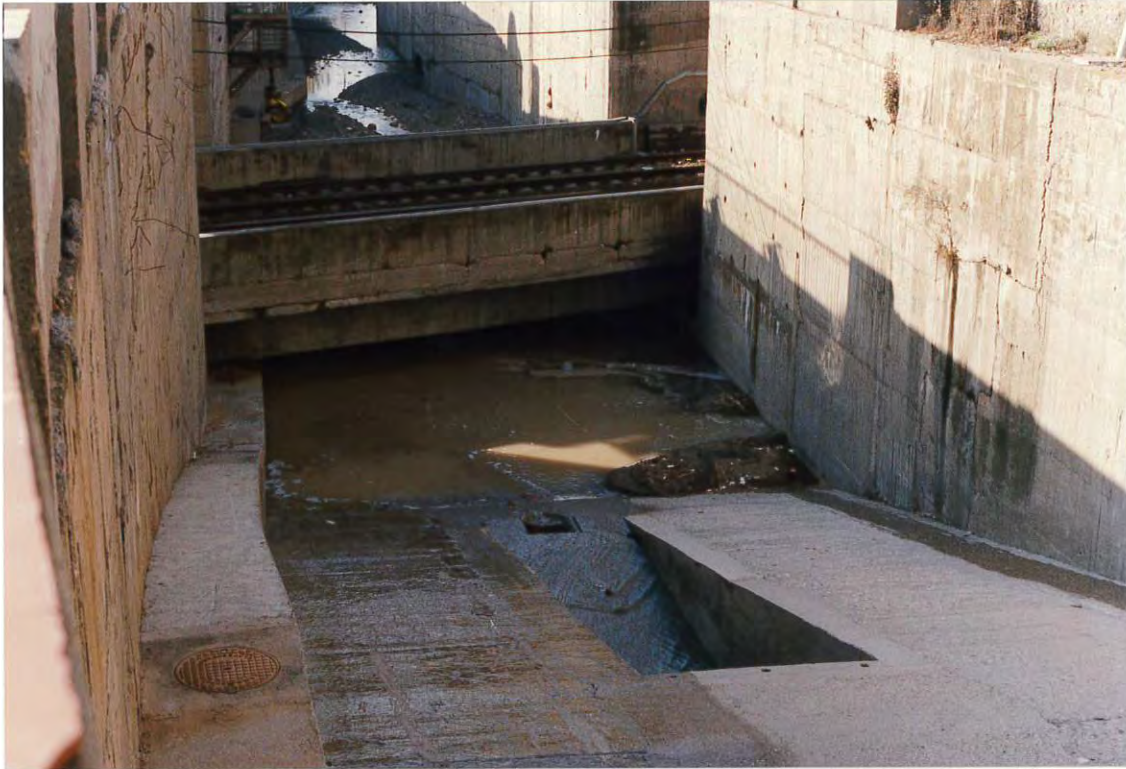
Figura 3. Cruce de la riera de Sant Just con el ferrocarril. Los arrastres impiden el correcto funcionamiento del rápido construido.

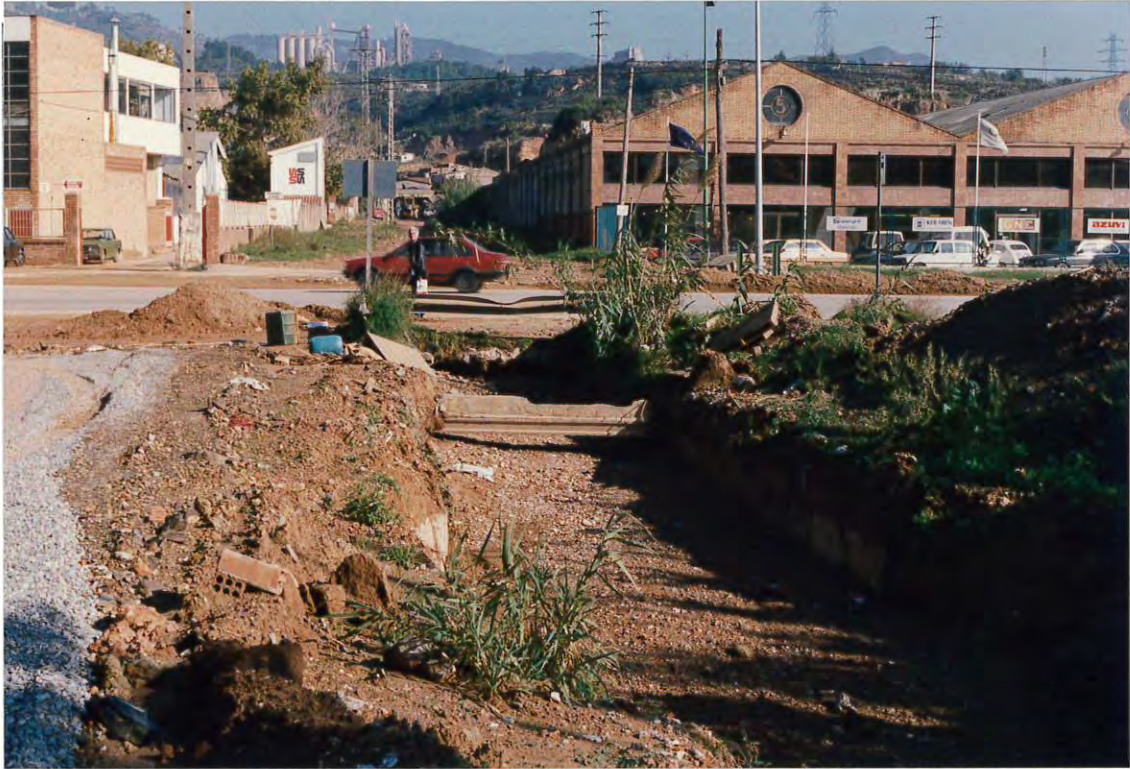
Figura 3. La riera Infanta II, a su paso bajo la carretera N-II, vista desde aguas abajo.

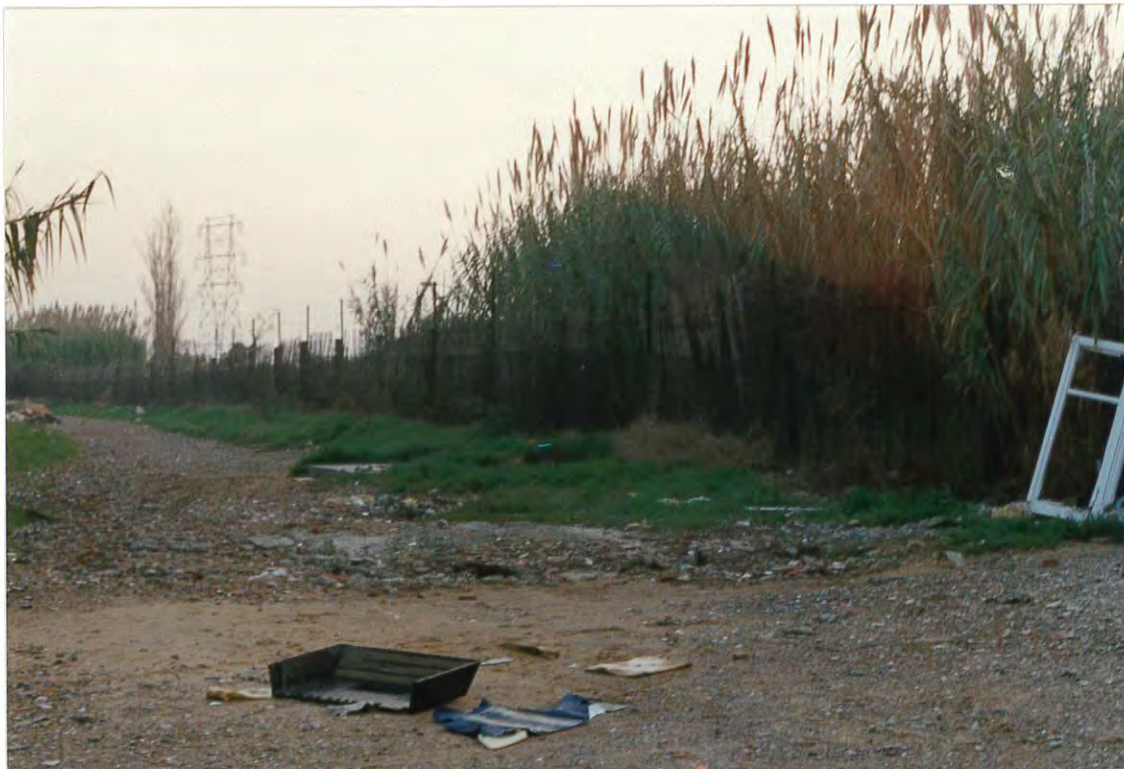
Figura 2. Arrastres y escombros acumulados en la riera de Fonsanta.

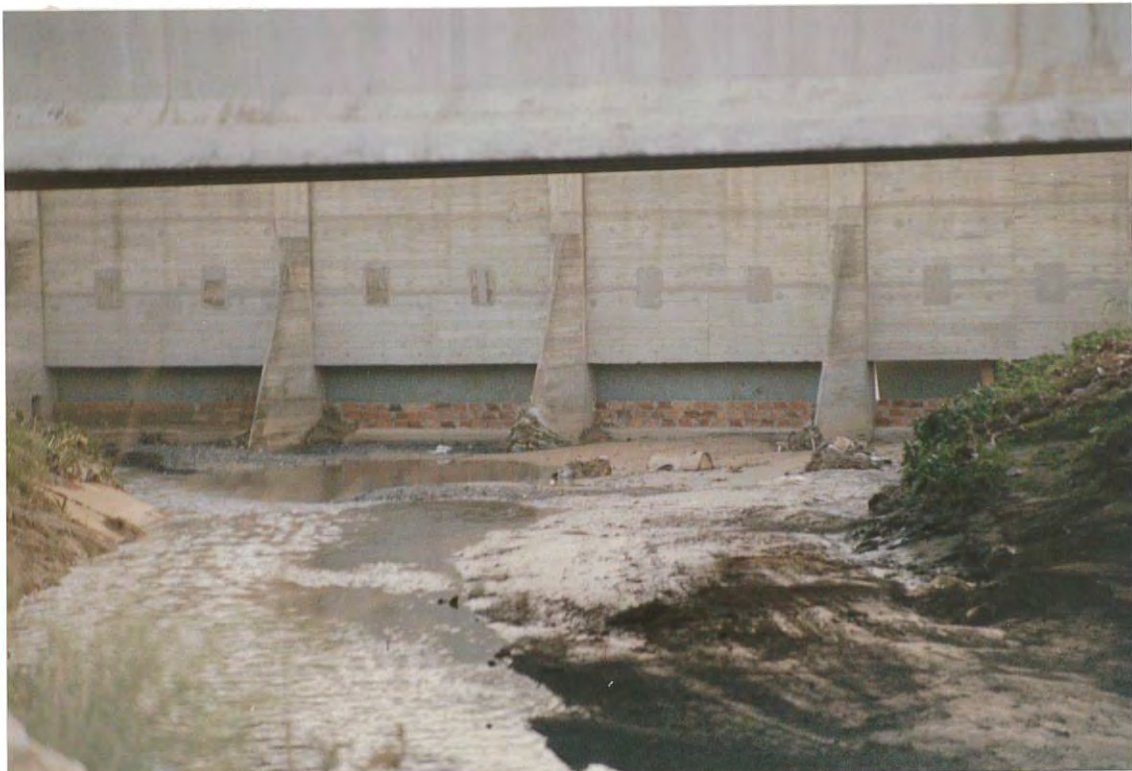
Figura 2. Recrecimiento de los aliviaderos de vertido al río.

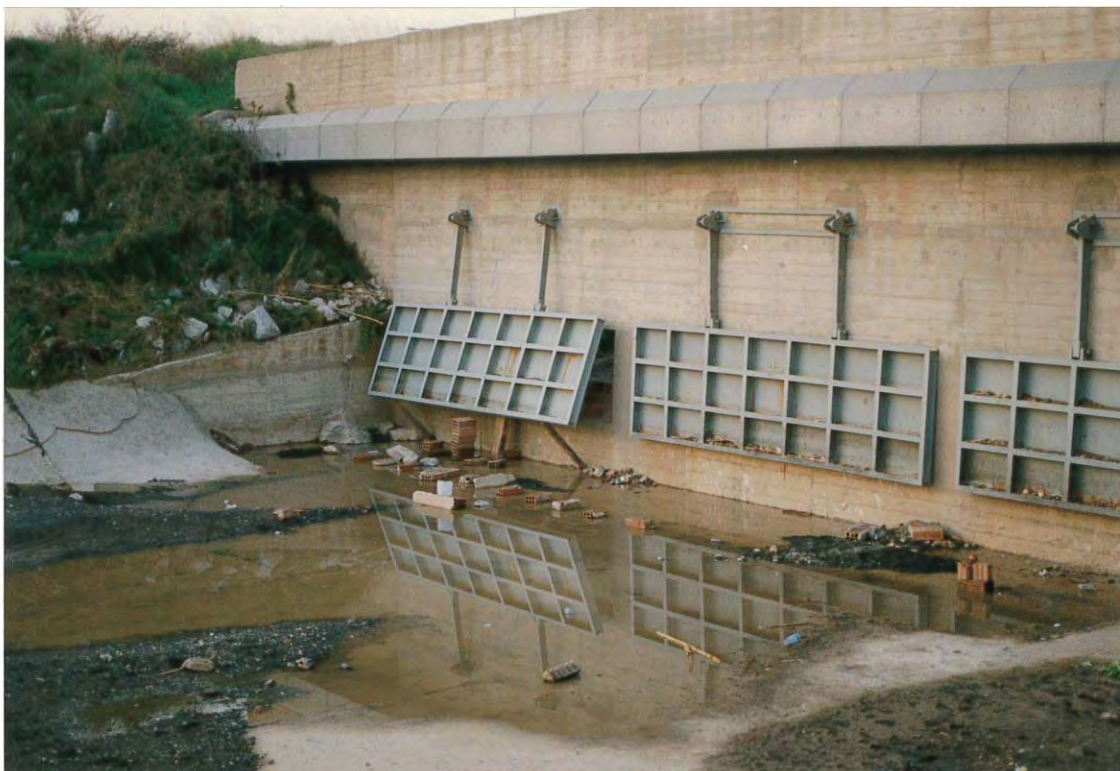
Figura 3. Compuertas antirretorno, vistas desde aguas abajo.

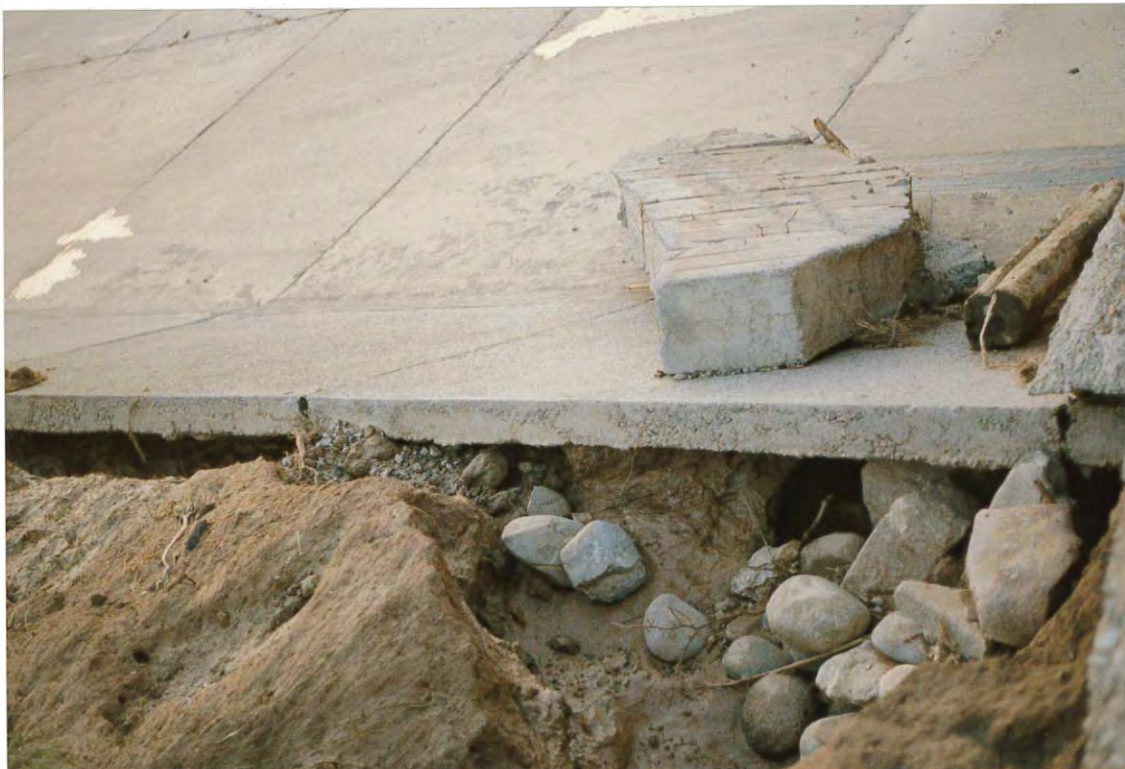
Figura 6. Detalle del descalce producido por el agua.

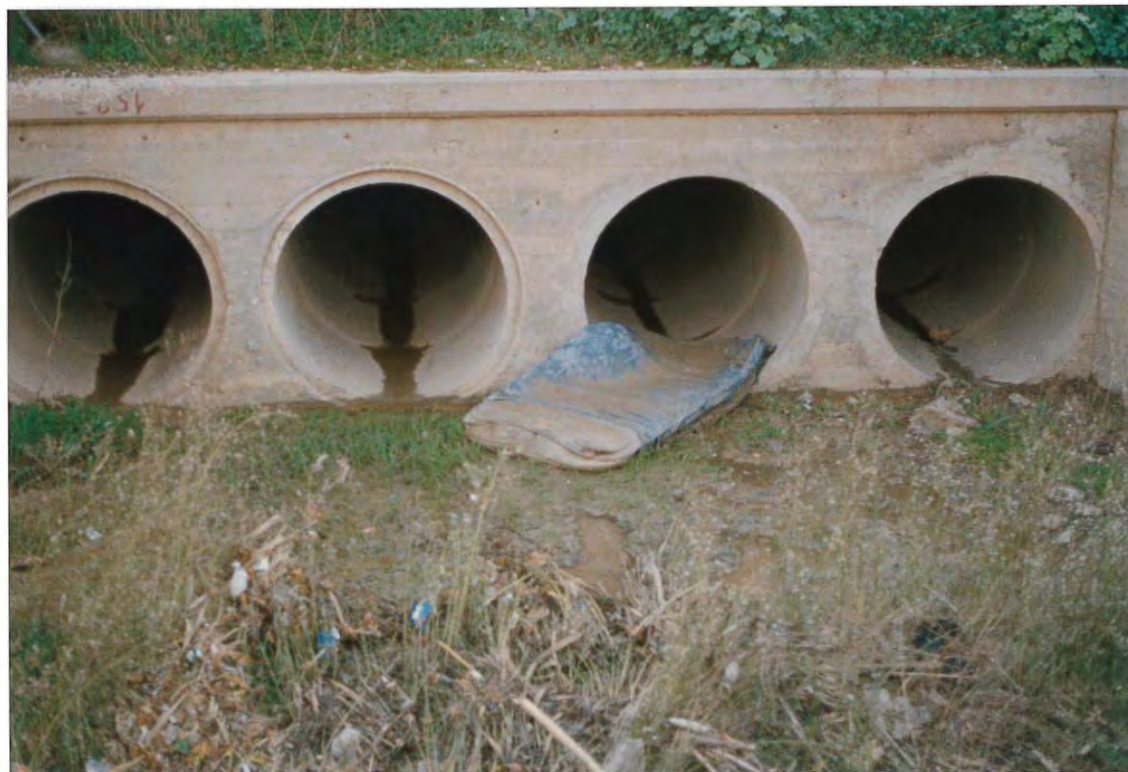
Figura 4. Riera d'en Nofre a su paso bajo el Cinturón del Litoral.

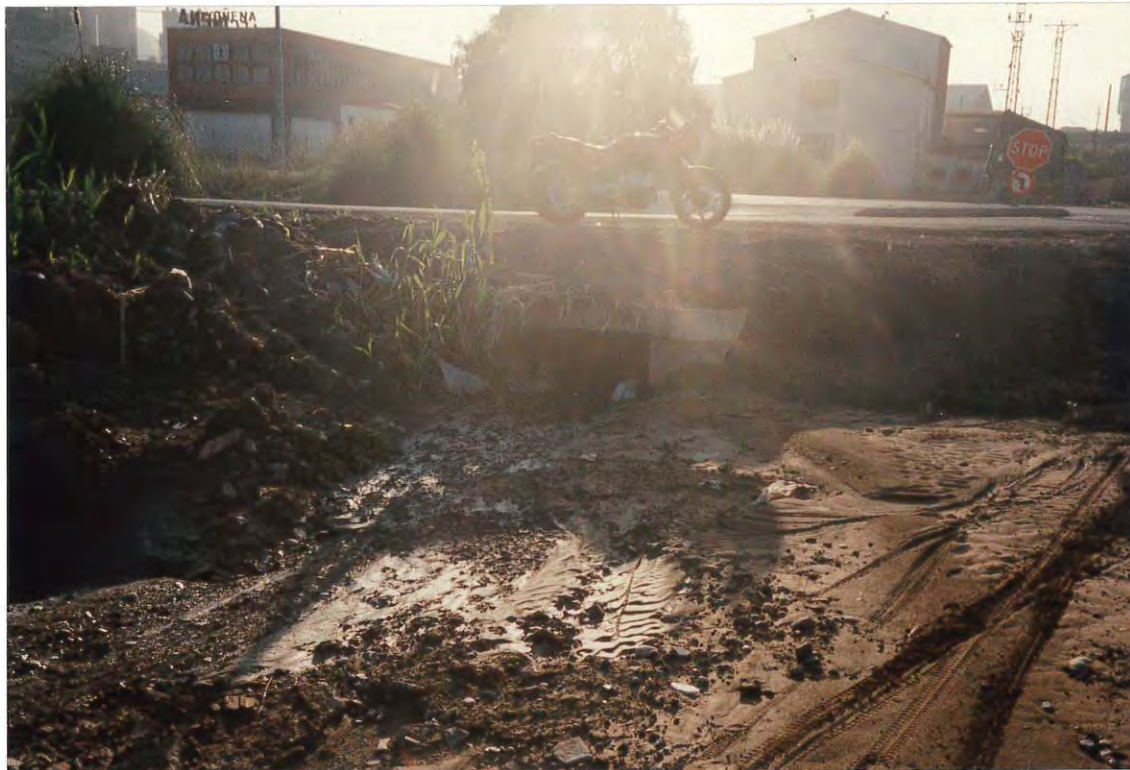
Figura 1. Salida de la riera aguas abajo de la carretera nacional N-II. La limpieza efectuada impidió su inundación.

El presupuesto estimado de los trabajos de limpieza y mantenimiento de las embocaduras del paso de la riera bajo la carretera nacional N-II asciende a 70 000 pesetas anuales.

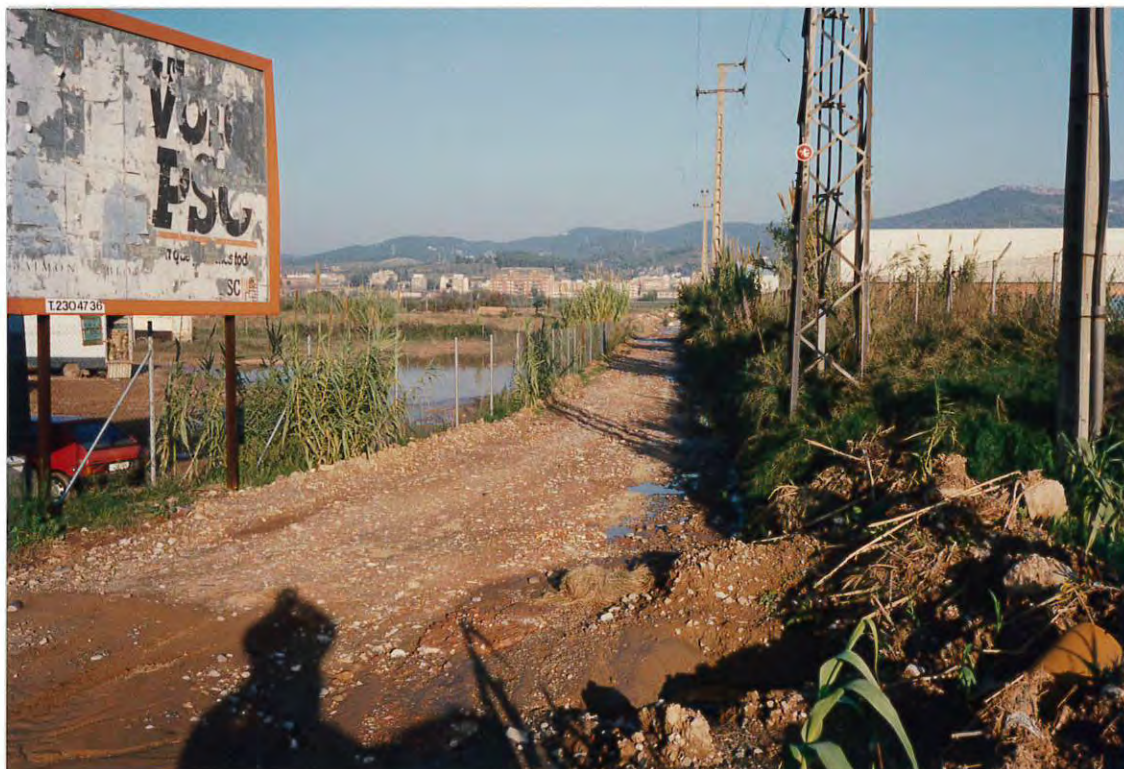
Figura 2. Campos inundados aguas abajo de la carretera nacional N-II por falta de un cauce para desaguar.

El presupuesto estimado de las obras de construcción de la tubería necesaria para reponer el cauce de la riera aguas abajo de la carretera nacional N-II asciende a 12 millones de pesetas.

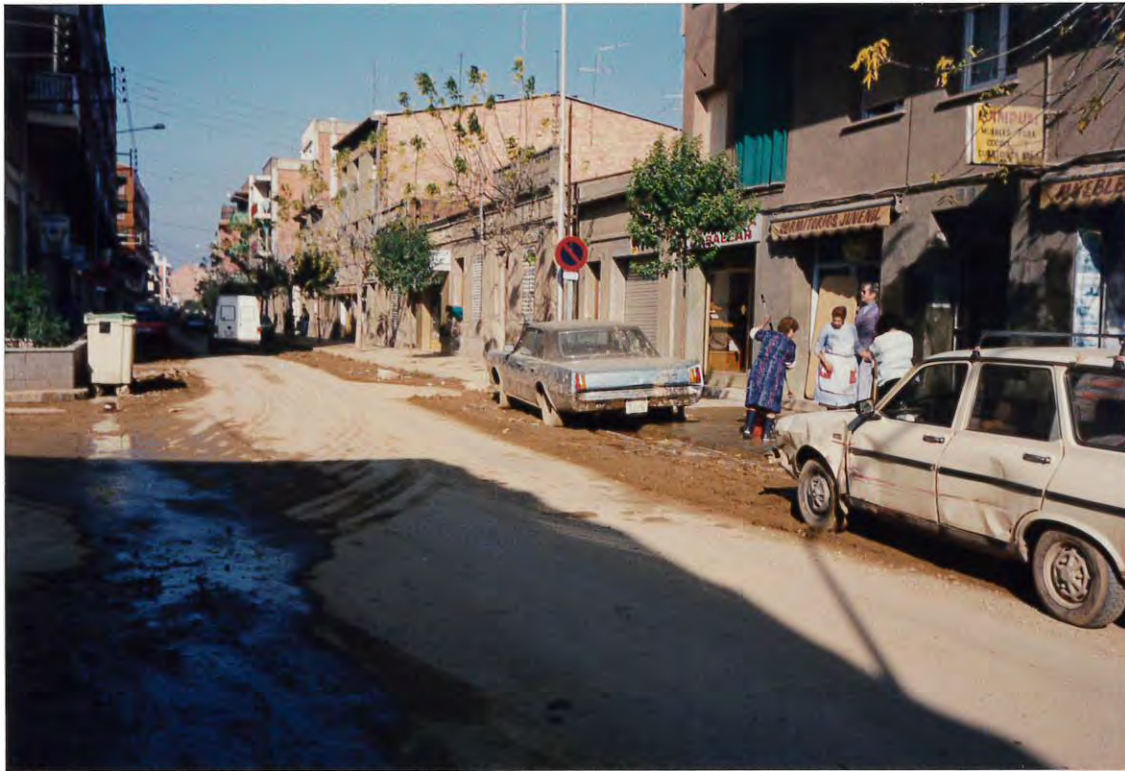
Figura 1. Calle de Sant Vicenç dels Horts, con una importante acumulación de barro. El nivel alcanzado por las aguas puede observarse en el vehículo azul.

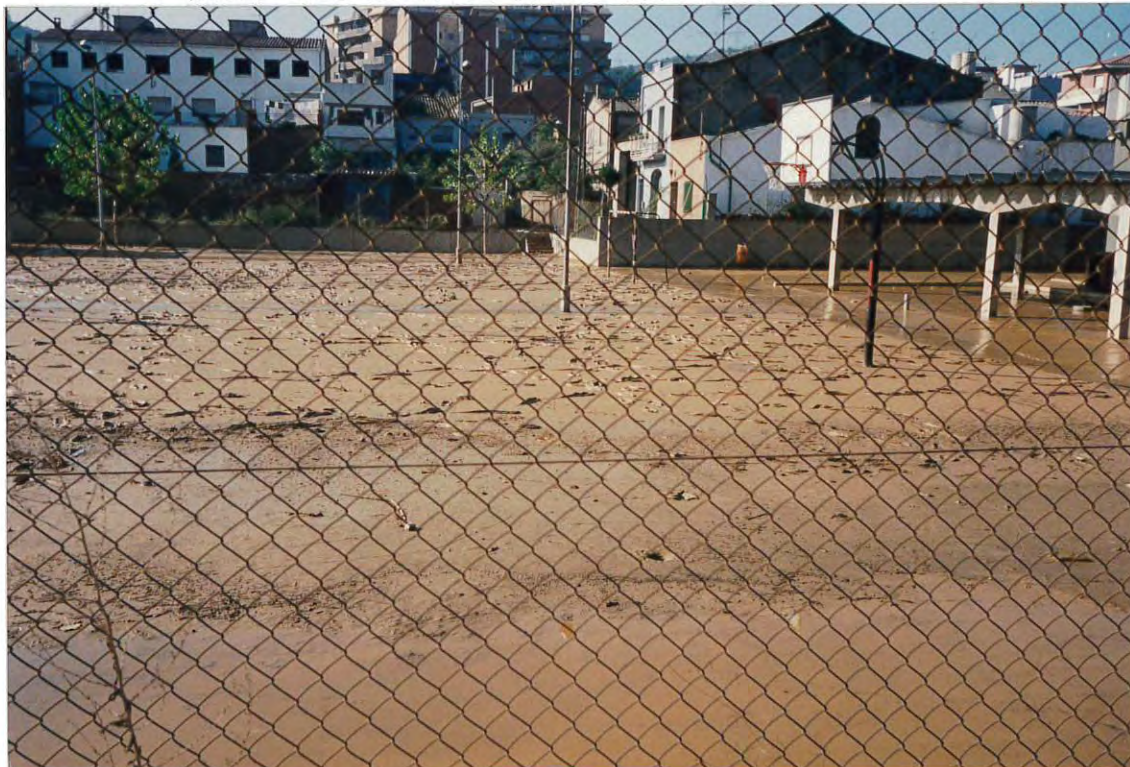
Figura 2. Patio de un colegio de Sant Vicenç dels Horts completamente cubierto de barro, en las inmediaciones de la carretera BV-2002.

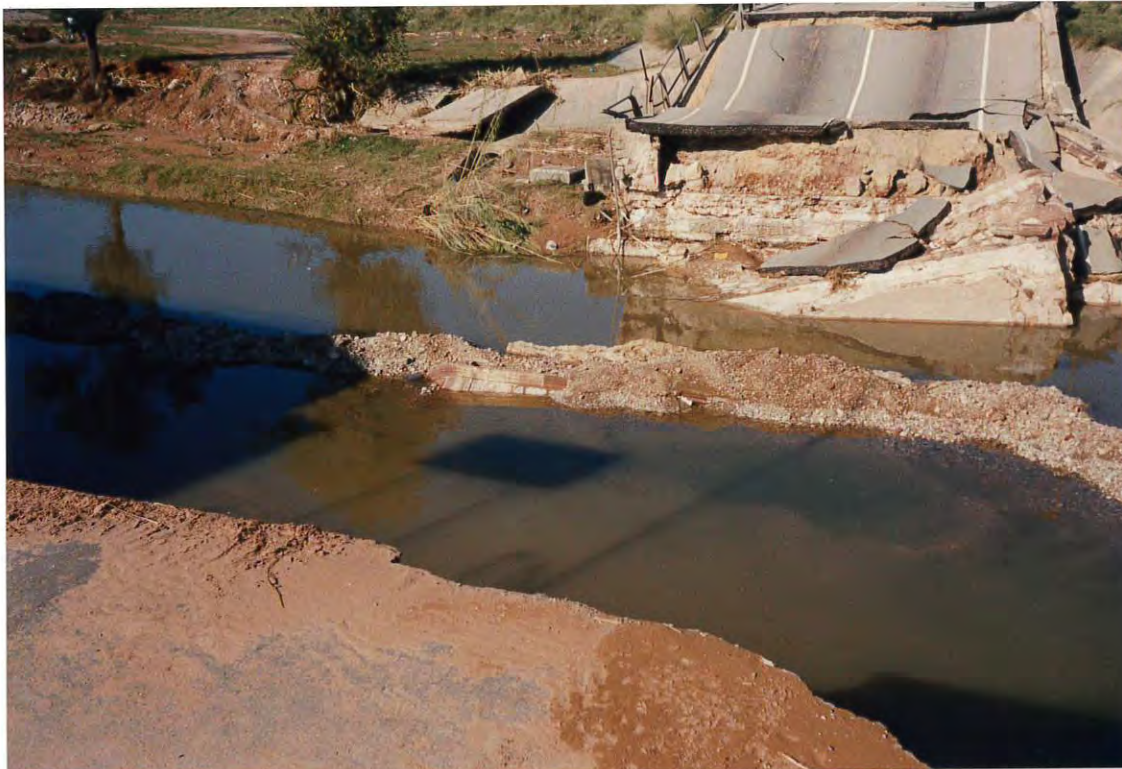
Figura 3. La pila derecha del puente, volcada y hundida, aparentemente en buen estado.

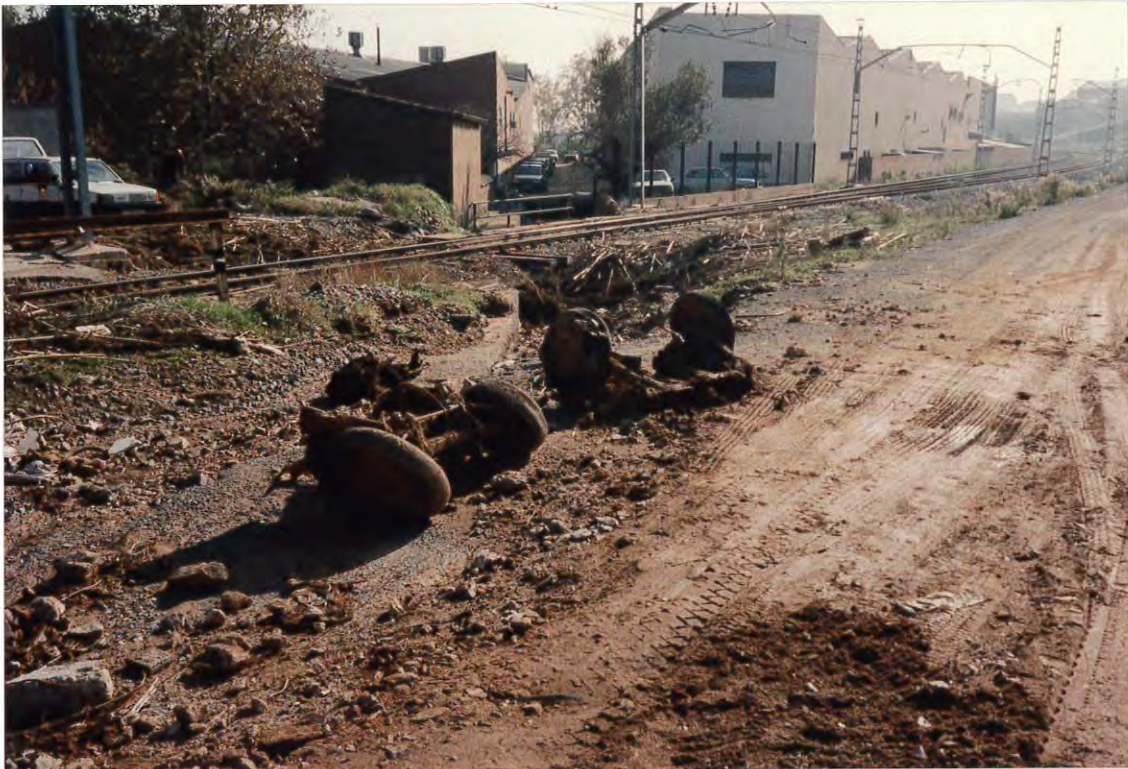
Figura 1. La riera de Can Lluc aguas arriba de los Ferrocarriles de la Generalidad, donde puede observarse la cantidad y variedad de arrastres acumulados.

El presupuesto estimado de las obras de construcción del dispositivo de retención de arrastres asciende a la suma de 350 000 pesetas.

El presupuesto estimado de las obras de ampliación de la sección de paso de la riera bajo la vía férrea y la carretera de acceso al polígono asciende a 25 millones de pesetas.

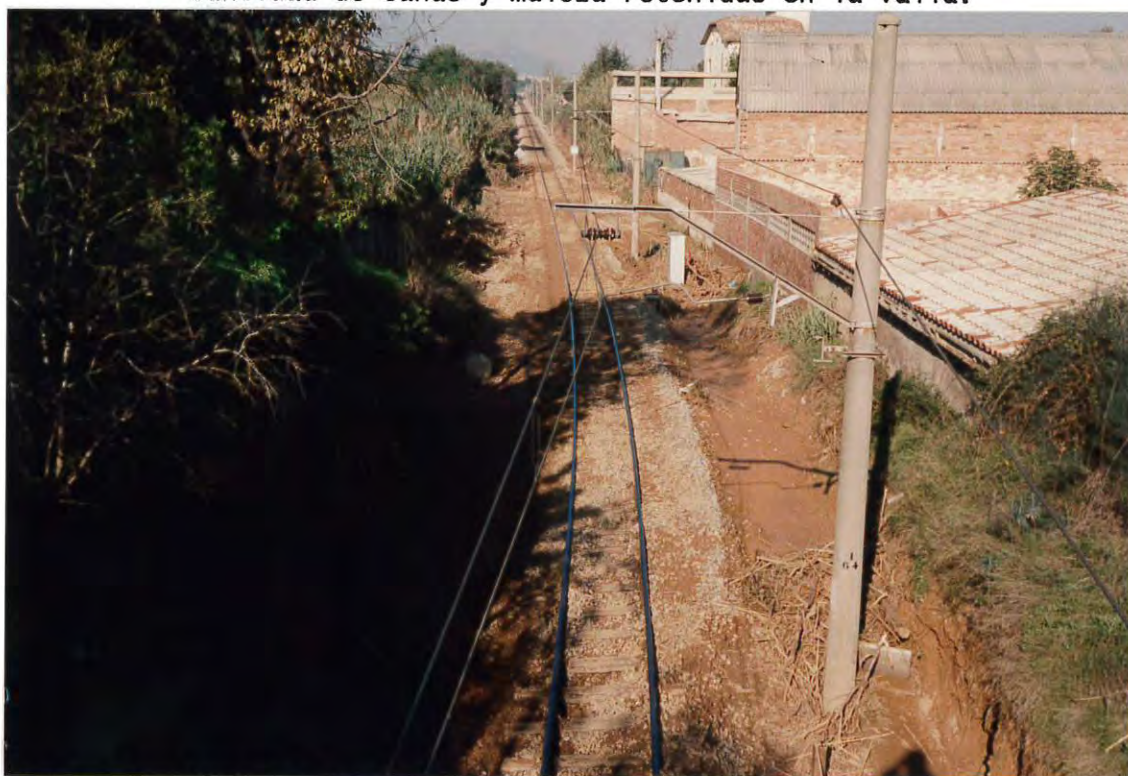
Figura 2. Vista general de la línea férrea Barcelona-Martorell, en los alrededores de la riera.

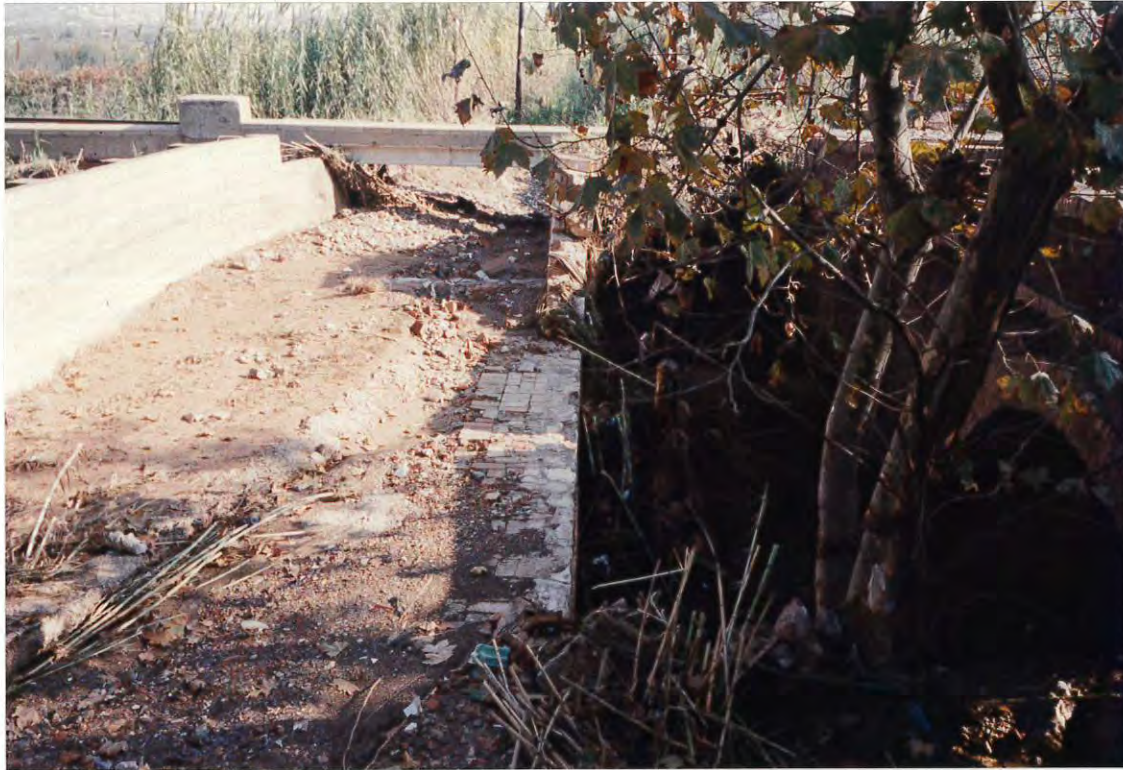
Figura 1. Muro de la riera de Can Solé roto por la fuerza del agua.

El presupuesto estimado del programa de limpieza y mantenimiento del cauce de la riera de Can Solé asciende a 250 000 pesetas anuales.

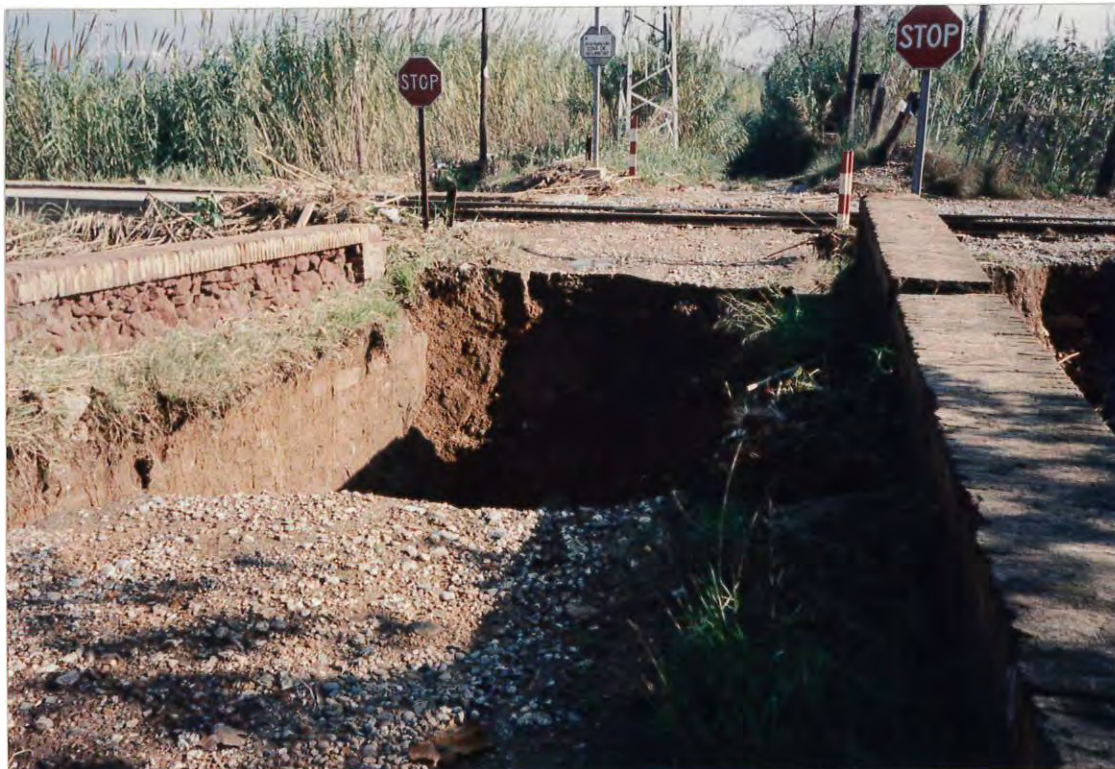
Figura 2. Socavón producido por el agua en el camino de acceso a la riera de Can Solé, entre la carretera BV-2002 y el ferrocarril.

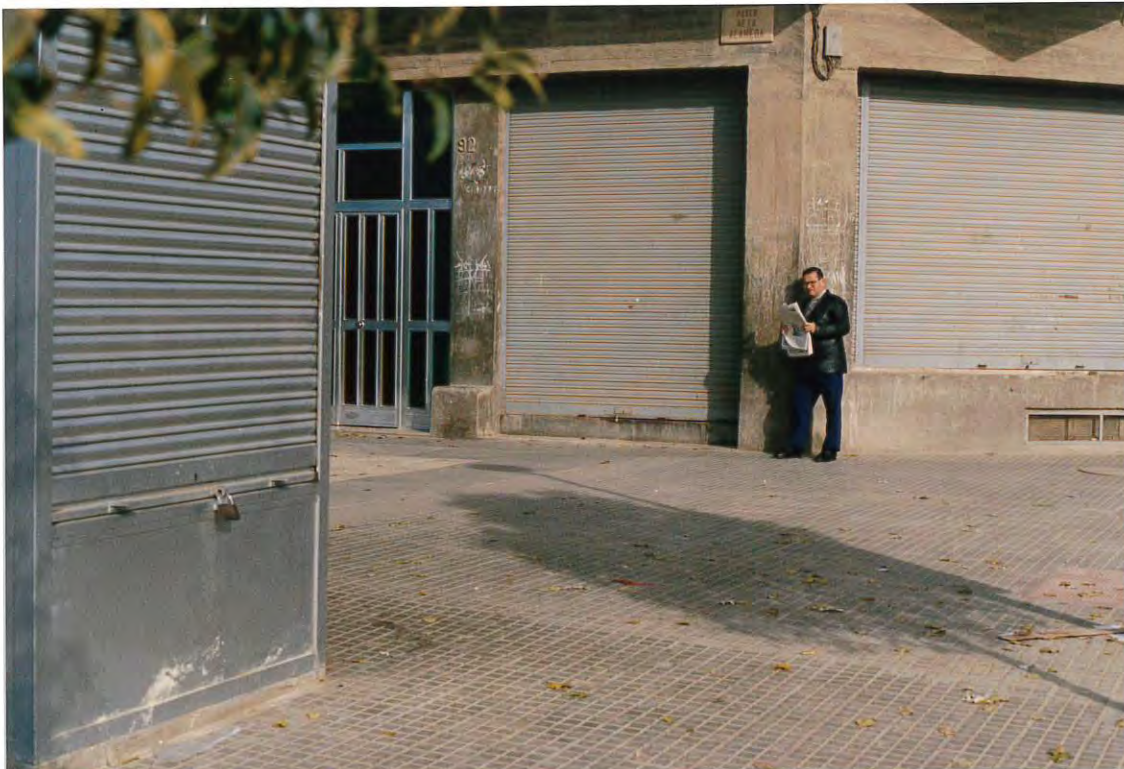
El proceso de impermeabilización experimentado por la cuenca vertiente del Torrent Jané, junto con su pronunciada pendiente, favorecen la rápida concentración de las aguas de escorrentía, sin apenas laminación.

Se inundó gran parte del trazado urbano del torrente, en especial su tramo final, debido a los grandes caudales que circularon por él.

Las zonas deprimidas colindantes, como la plaza Pau Casals y el Colegio Segarra, quedaron inundadas, llegando las aguas a sobrepasar 20 cm de altura.

Figura 1. Tramo final del Torrent Jané, donde el nivel de las aguas alcanzó 20 cm de altura.

La solución propuesta para evitar estas inundaciones consiste en construir un colector con capacidad suficiente para desaguar los caudales de escorrentía de toda la cuenca vertiente.

El trazado de este colector deberá ser tal que permita el drenaje de la plaza Pau Casals, situada a cota inferior a la calle Mosen Cinto Verdaguer.

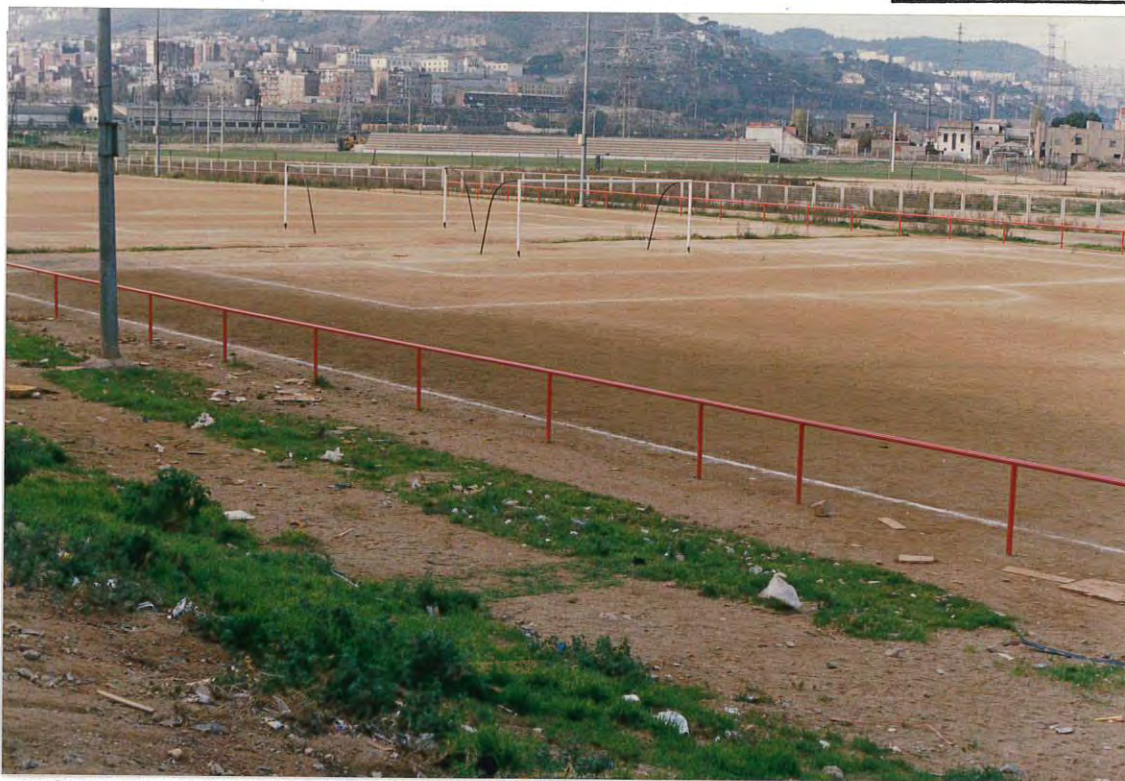
El cambio de pendiente tan pronunciado que la riera de la Pallaresa experimenta antes de su desembocadura en el río Besós, junto con la existencia de una gran zona deportiva en el ensanchamiento del cauce de la riera aguas abajo de ese cambio de pendiente, hacen que se produzcan considerables inundaciones en cuanto las precipitaciones alcanzan un moderada intensidad.

Figura 1. Zona deportiva situada en el ensanchamiento del tramo final de la riera de la Pallaresa.

La solución propuesta para evitar estas inundaciones consiste en encauzar la riera de la Pallaresa mediante un colector con capacidad suficiente para desaguar las aguas de escorrentía generadas en su cuenca.
