ESTUDIO DE LAS INUNDACIONES OCURRIDAS EN
EL AMBITO GEOGRAFICO DE
LA ENTIDAD METROPOLITANA DE SERVICIOS
HIDRAULICOS Y TRATAMIENTO DE RESIDUOS
DURANTE LAS LLUVIAS DEL
DIA 12 DE NOVIEMBRE DE 1988

Anexo 4
Tomo 3

Cátedra de Ingeniería Sanitaria y Ambiental
Departamento de Ingeniería Hidráulica, Marítima y Ambiental
ETS de Ingenieros de Caminos, Canales y Puertos
Universidad Politécnica de Cataluña

Formularios de registro de datos
correspondientes a los municipios del
Area Metropolitana de Barcelona
en que se registraron inundaciones
durante el día 12 de noviembre de 1988.

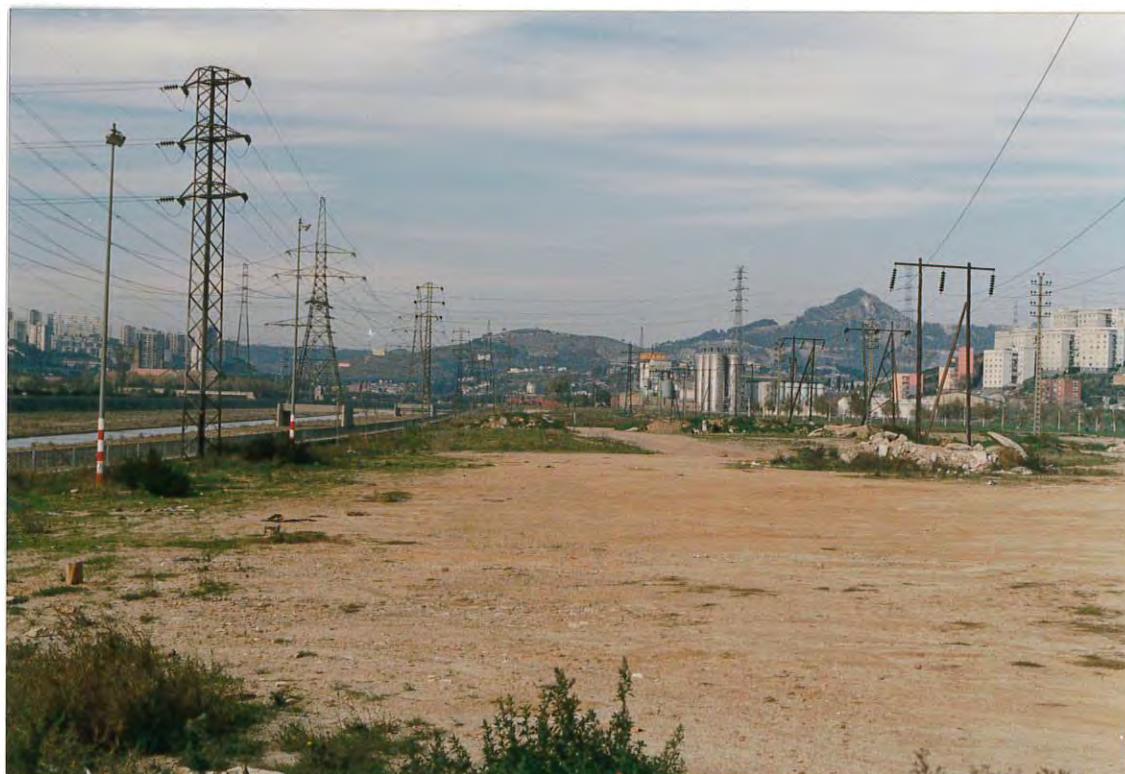
Figura 2. Vista transversal del tramo final de la riera de la Pallaresa antes de su desembocadura en el río Besós.

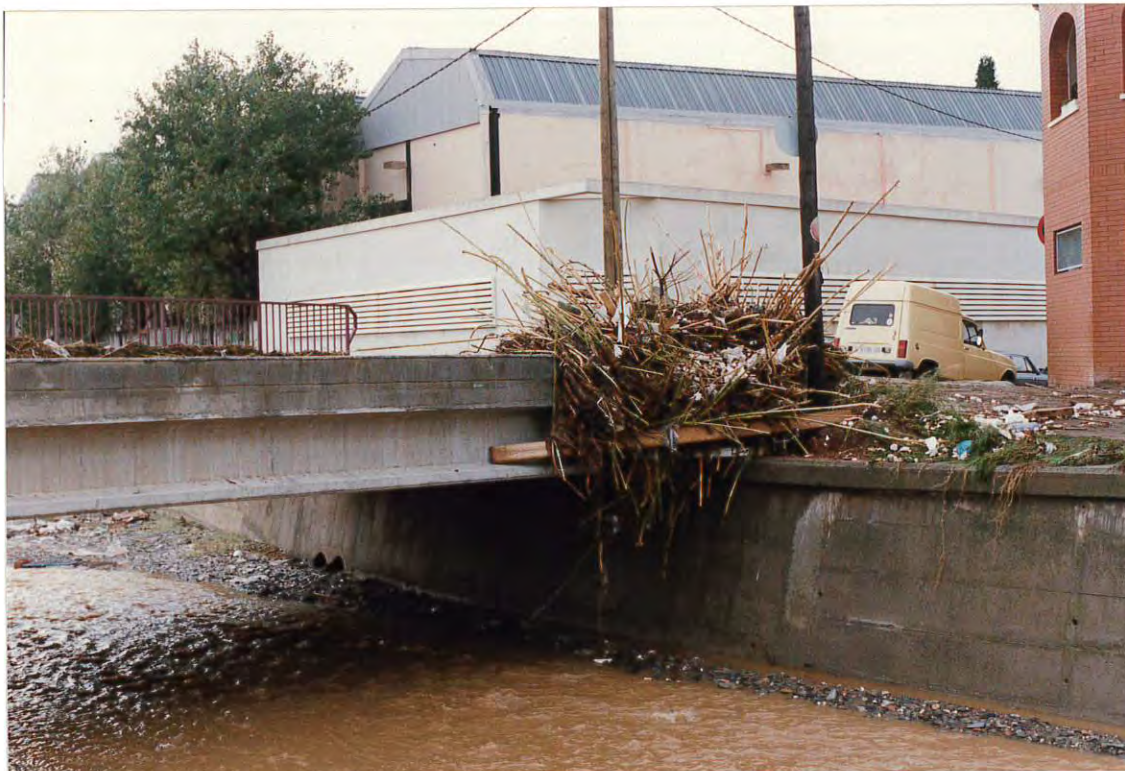
El caudal circulante por la riera de Sant Climent fue excepcionalmente elevado, por lo que su cauce resultó insuficiente, de un modo especial bajo los numerosos puentes que lo cruzan en la zona urbana y el puente del ferrocarril de la línea Barcelona-Zaragoza.

Figura 1. Arrastres acumulados por la riera de Sant Climent en un puente del casco urbano de Viladecans.

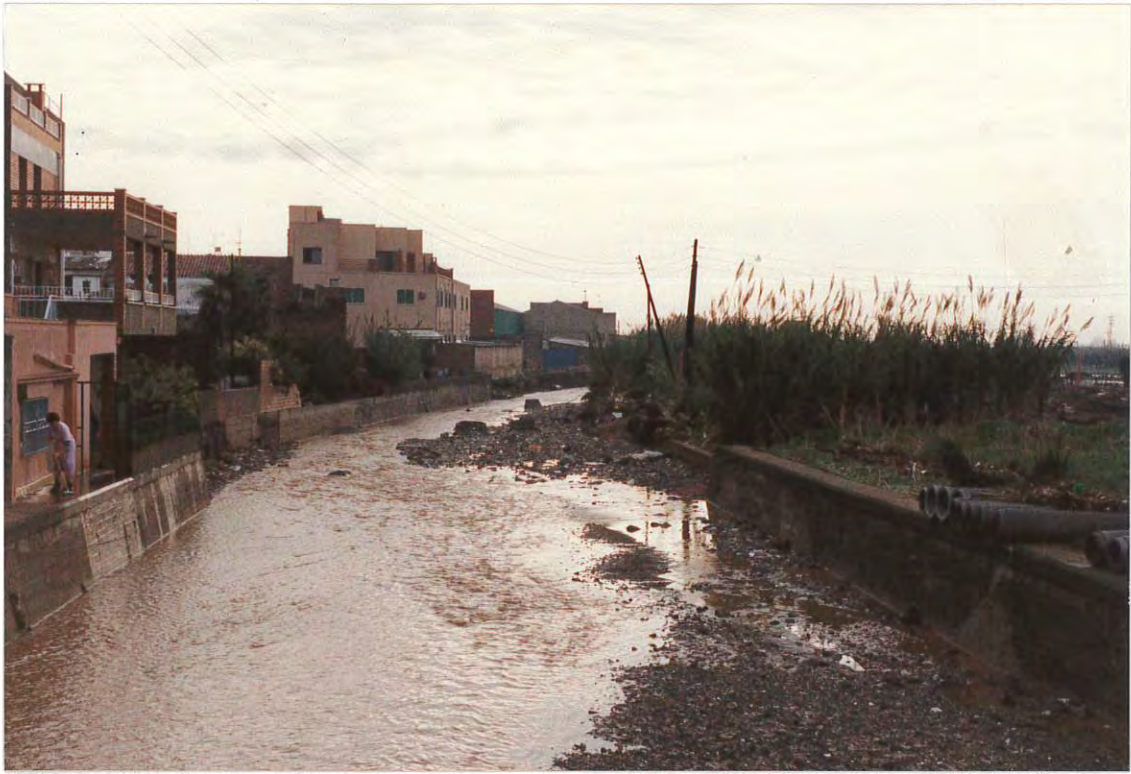
Figura 6. Cauce de la riera de Sant Climent, aguas abajo de la carretera C-245.

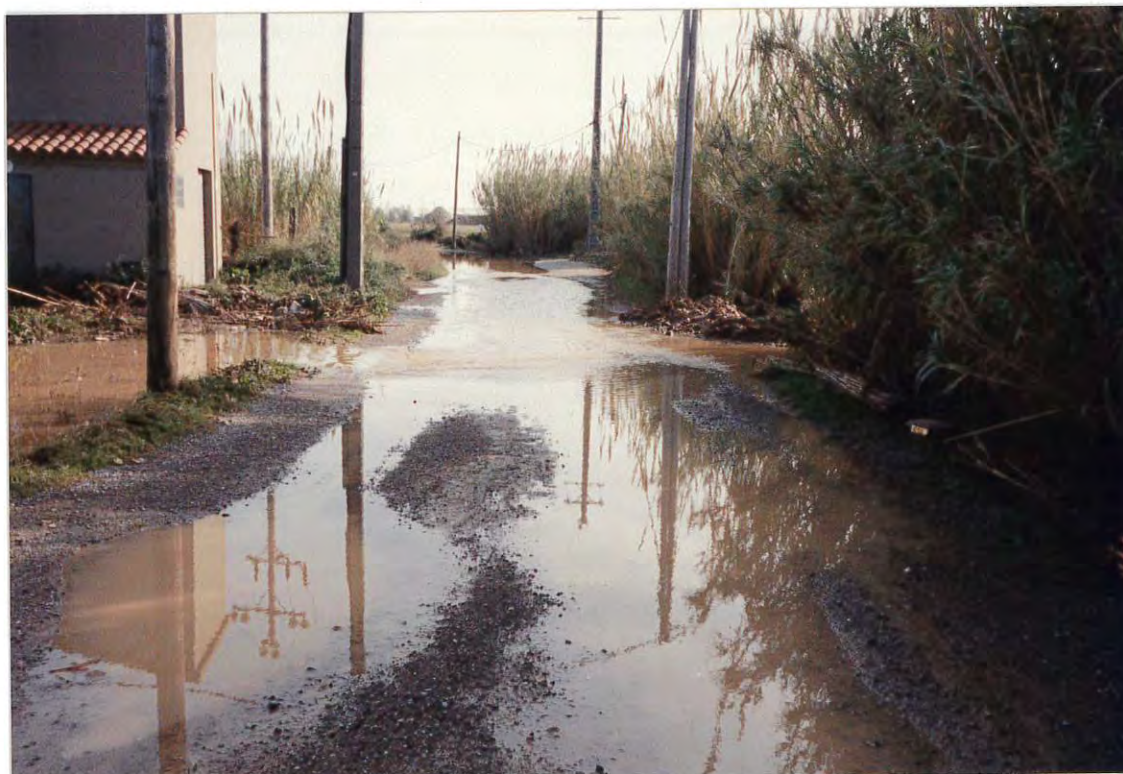
Figura 9. Principio del camino de las Filipinas, cerca de la Carretera del Mig.

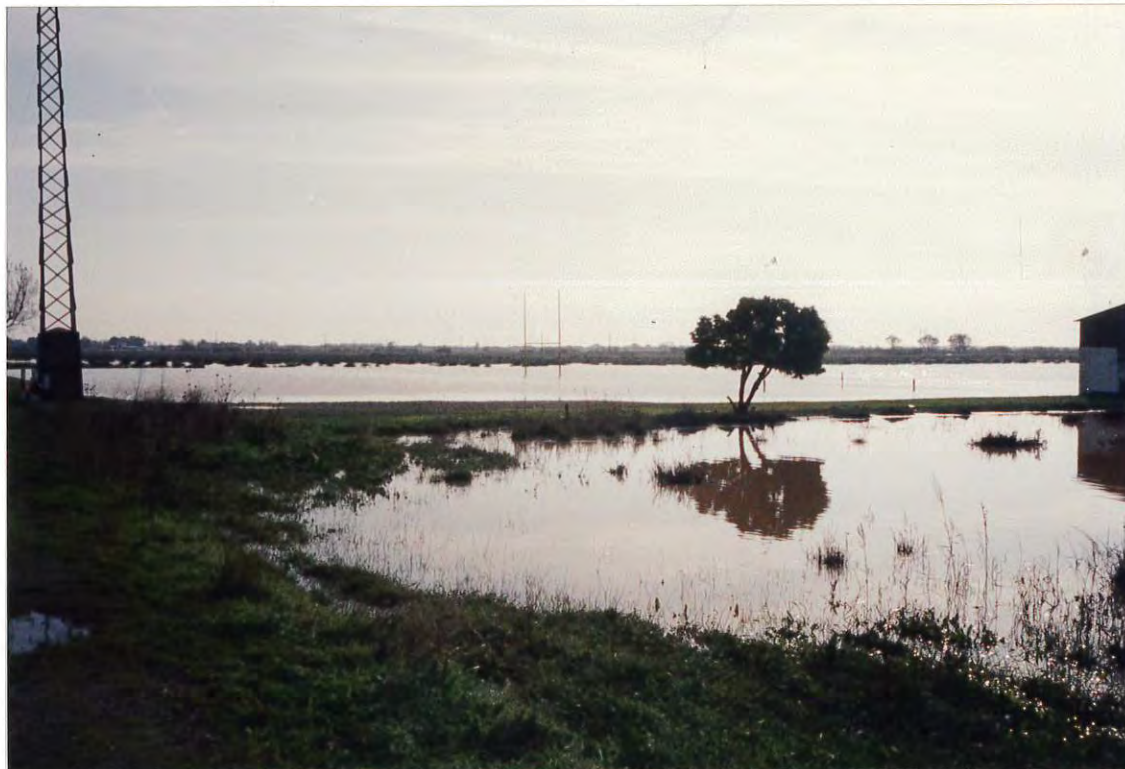
Figura 10. Campos cercanos a la Autovía de Castelldefels.

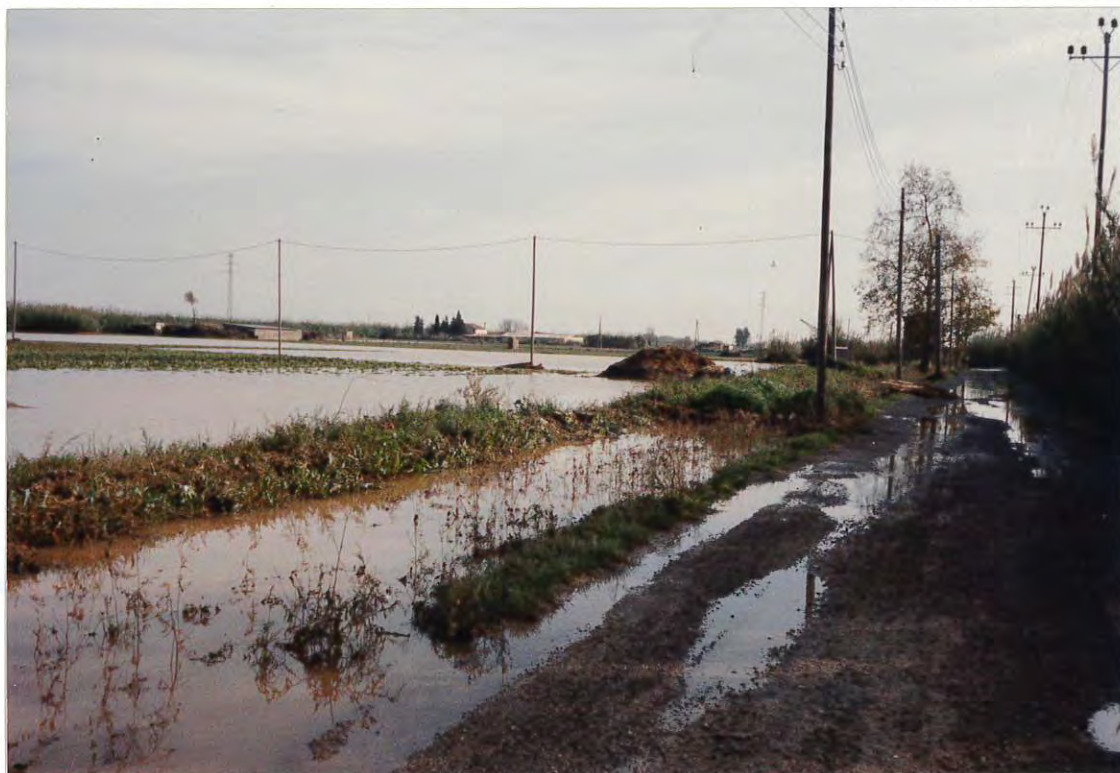
Figura 12. Campos próximos al camino de las Filipinas.

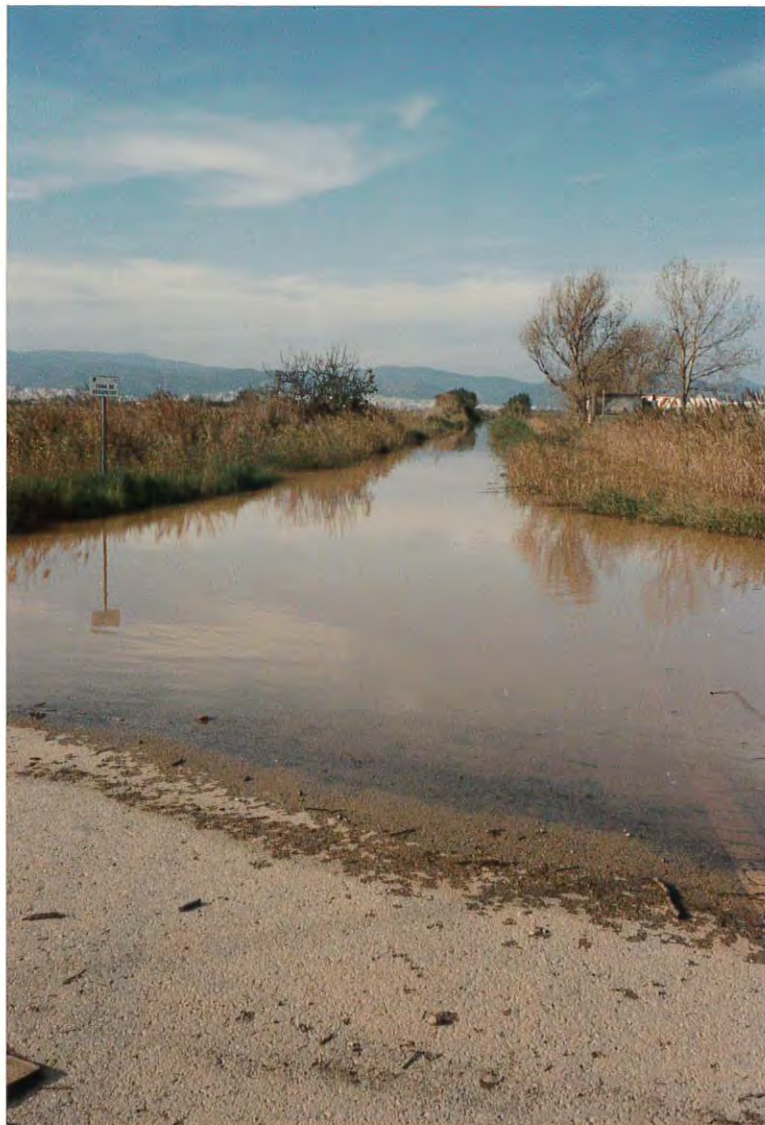
Figura 13. Camino de las Filipinas y riera de Sant Climent vistos desde la Autovía de Castelldefels.

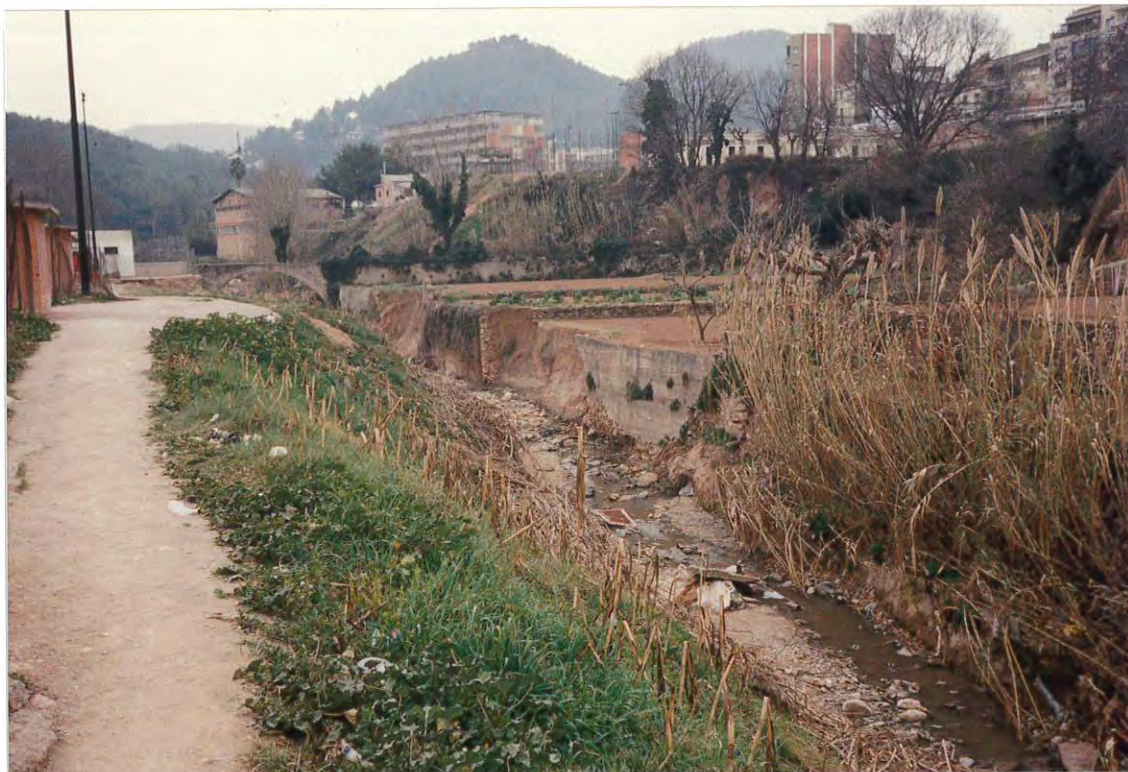
Figura 1. Vista general de la riera de Cervelló, en el tramo donde se produjeron inundaciones.

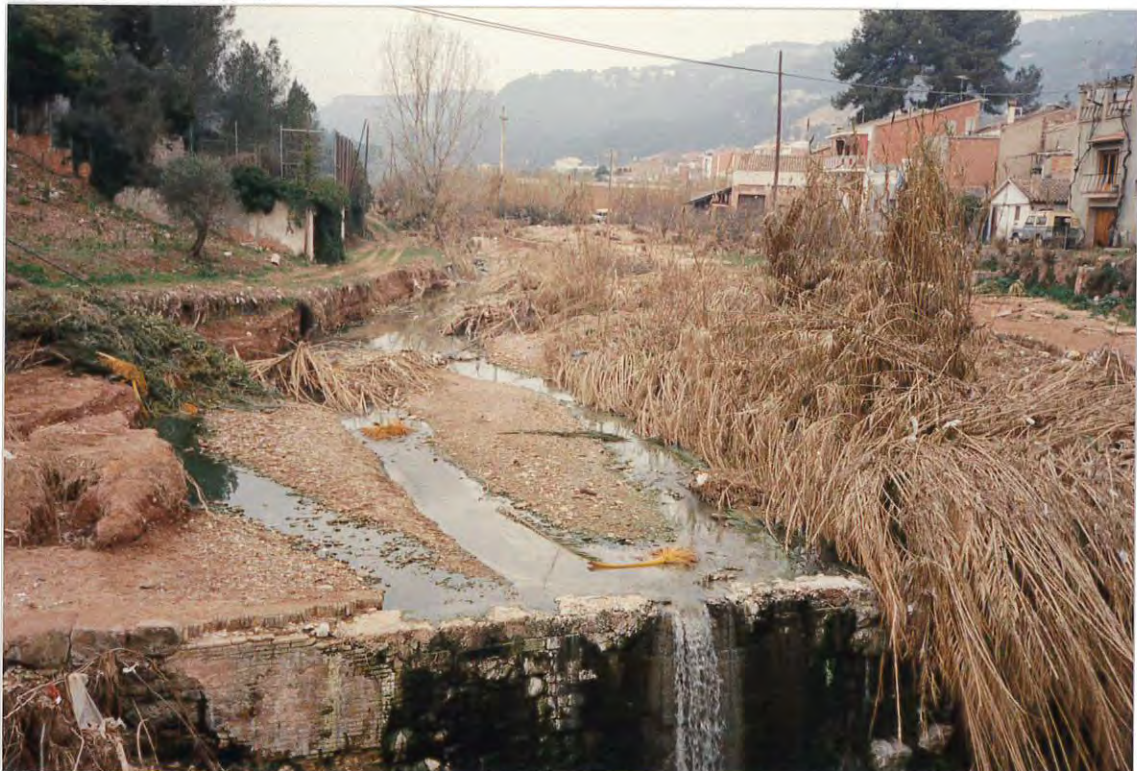
Figura 2. Aspecto del cauce de la riera de la Palma, aguas arriba del puente de la figura anterior.

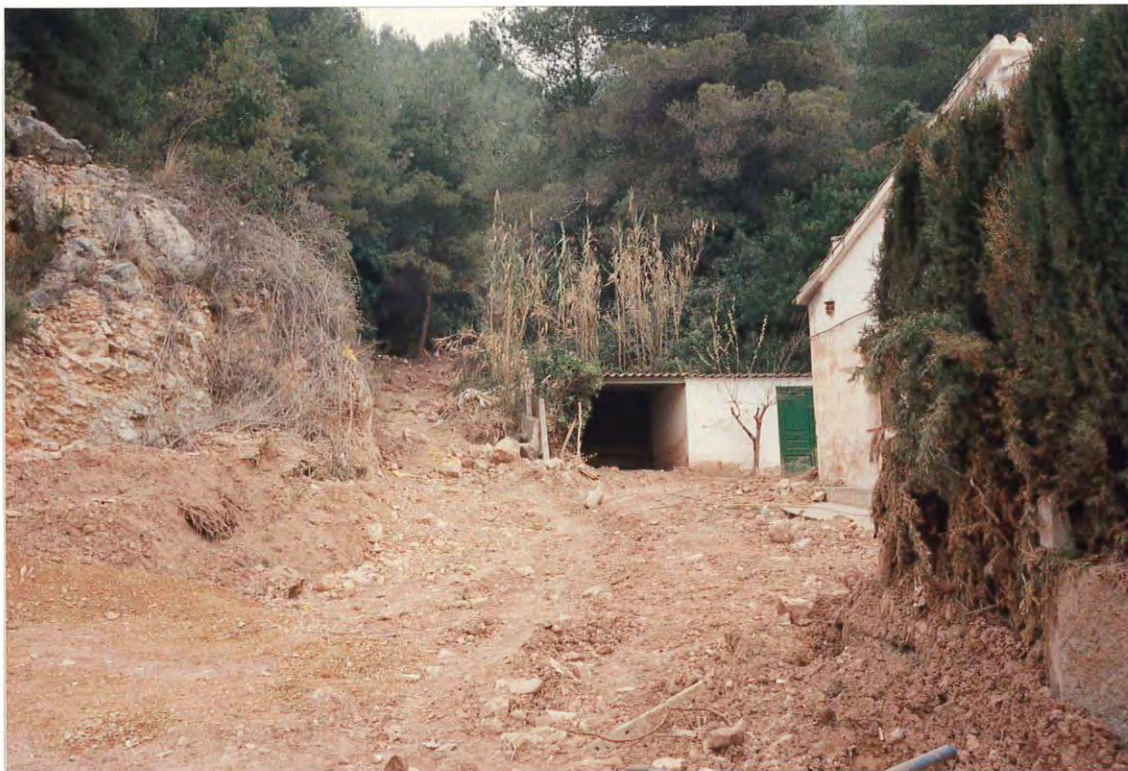
Figura 1. Cauce de la riera, aguas arriba de la urbanización.
