ESTUDIO DE LAS INUNDACIONES OCURRIDAS EN
EL AMBITO GEOGRAFICO DE
LA ENTIDAD METROPOLITANA DE SERVICIOS
HIDRAULICOS Y TRATAMIENTO DE RESIDUOS
DURANTE LAS LLUVIAS DEL
DIA 12 DE NOVIEMBRE DE 1988

Anexo 4
Tomo 1

Cátedra de Ingeniería Sanitaria y Ambiental
Departamento de Ingeniería Hidráulica, Marítima y Ambiental
ETS de Ingenieros de Caminos, Canales y Puertos
Universidad Politécnica de Cataluña

Barcelona, mayo de 1989

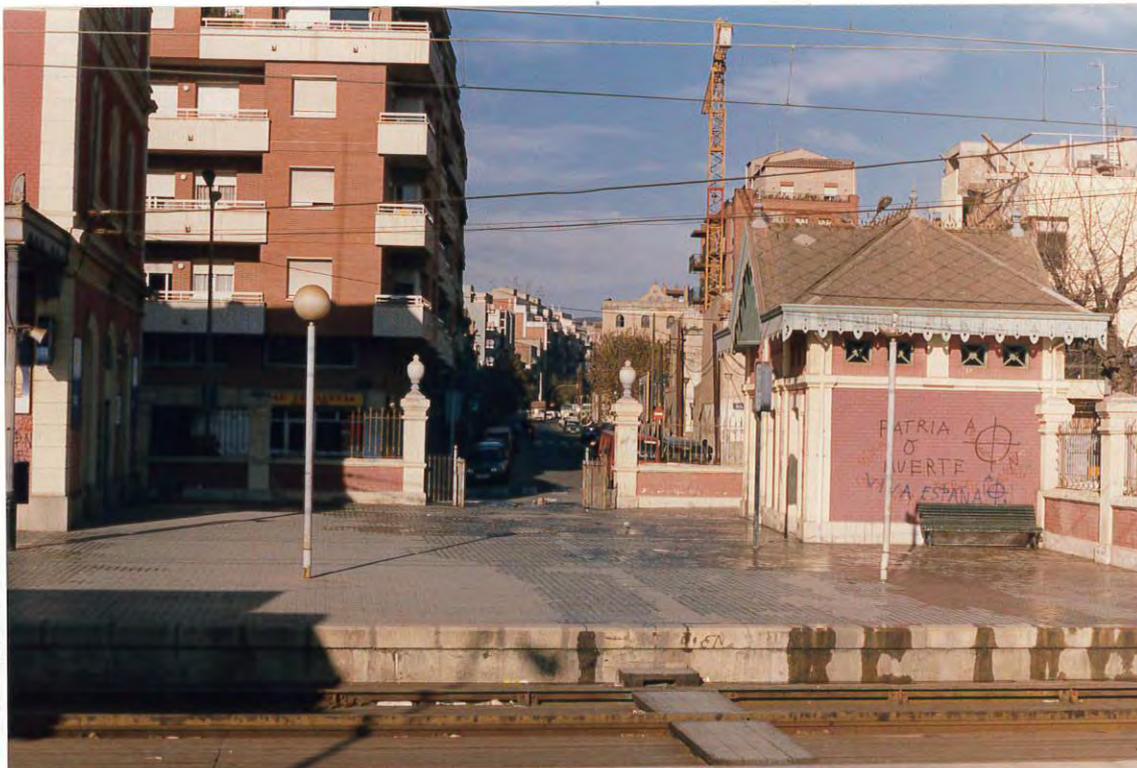
El desagüe de la riera en el mar está impedido por la estación y la vía férrea, lo que obliga a evacuar el agua que discurre por la riera a través de una reja-imbornal, cuya capacidad es insuficiente.

Figura 1. Riera de Canyet, vista desde la estación de RENFE.

1. Establecer un programa de limpieza y mantenimiento de la reja-imbornal, de modo que permita la libre circulación del agua durante un episodio de lluvia.
2. Construir un colector bajo la vía férrea, con una capacidad hidráulica adecuada y provisto de un número suficiente de imbornales.

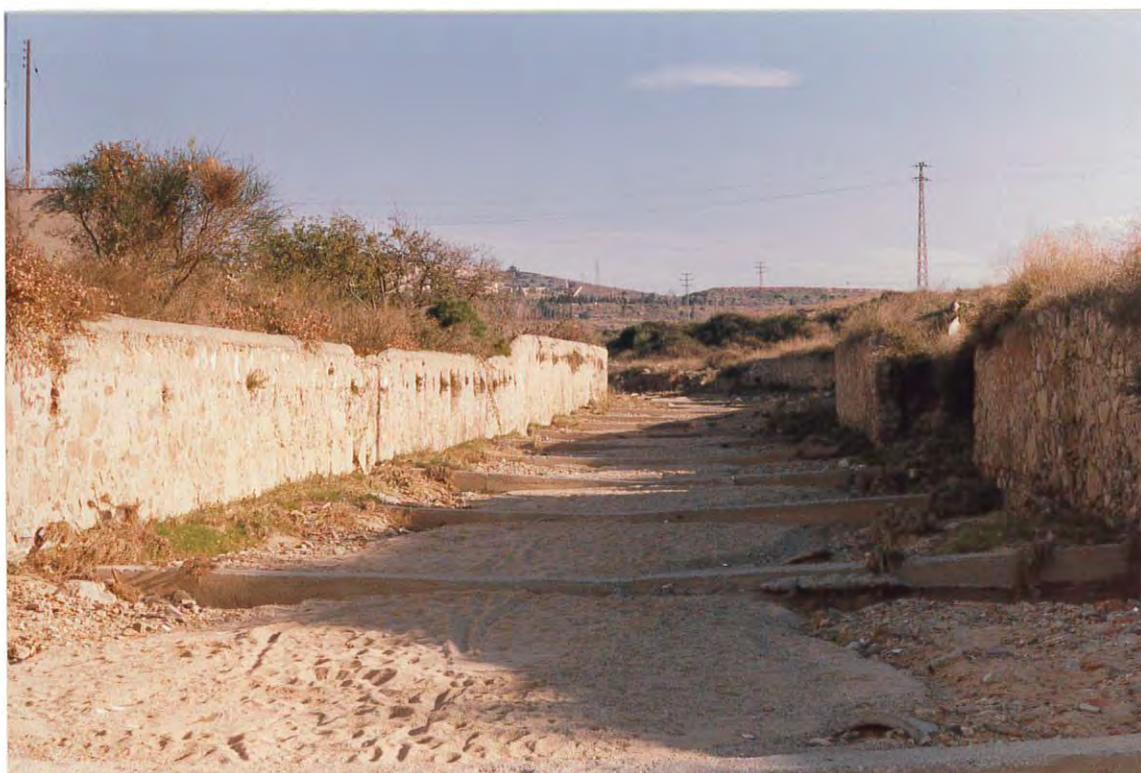
Figura 2. Riera de Mas Ram.

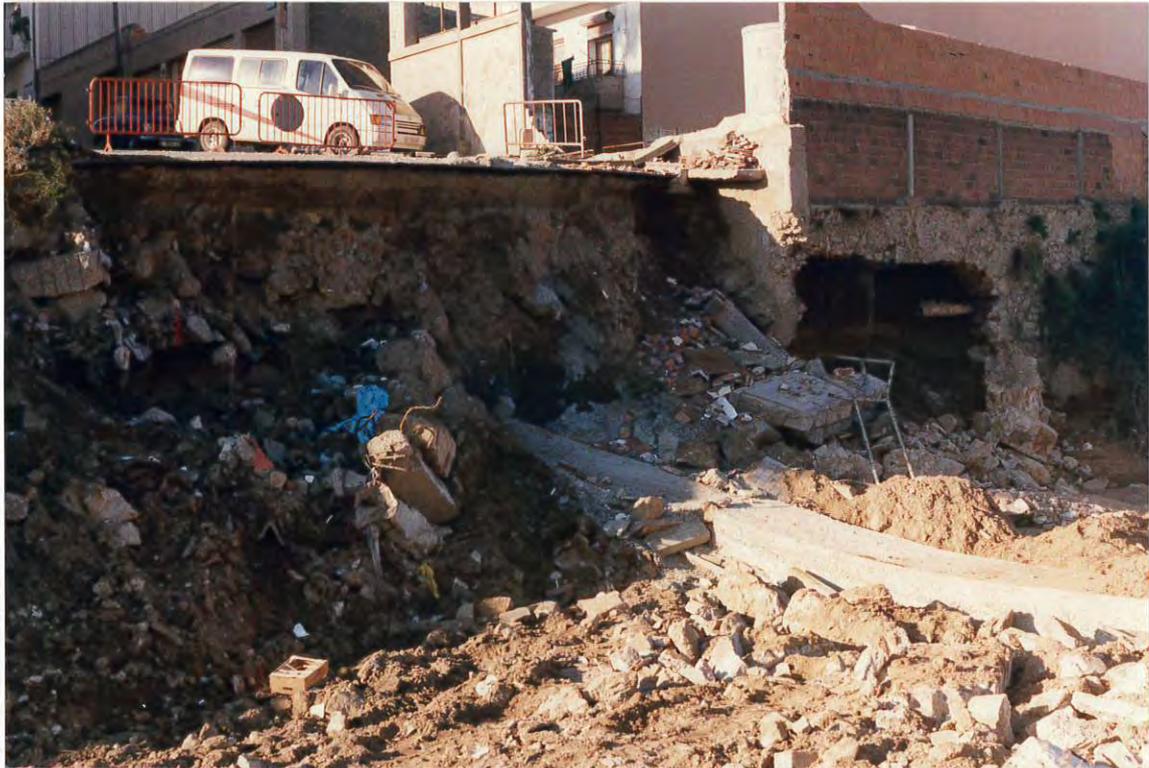
Figura 3. Erosión del margen derecho de la riera de Canyonó provocado por la gran velocidad del agua.

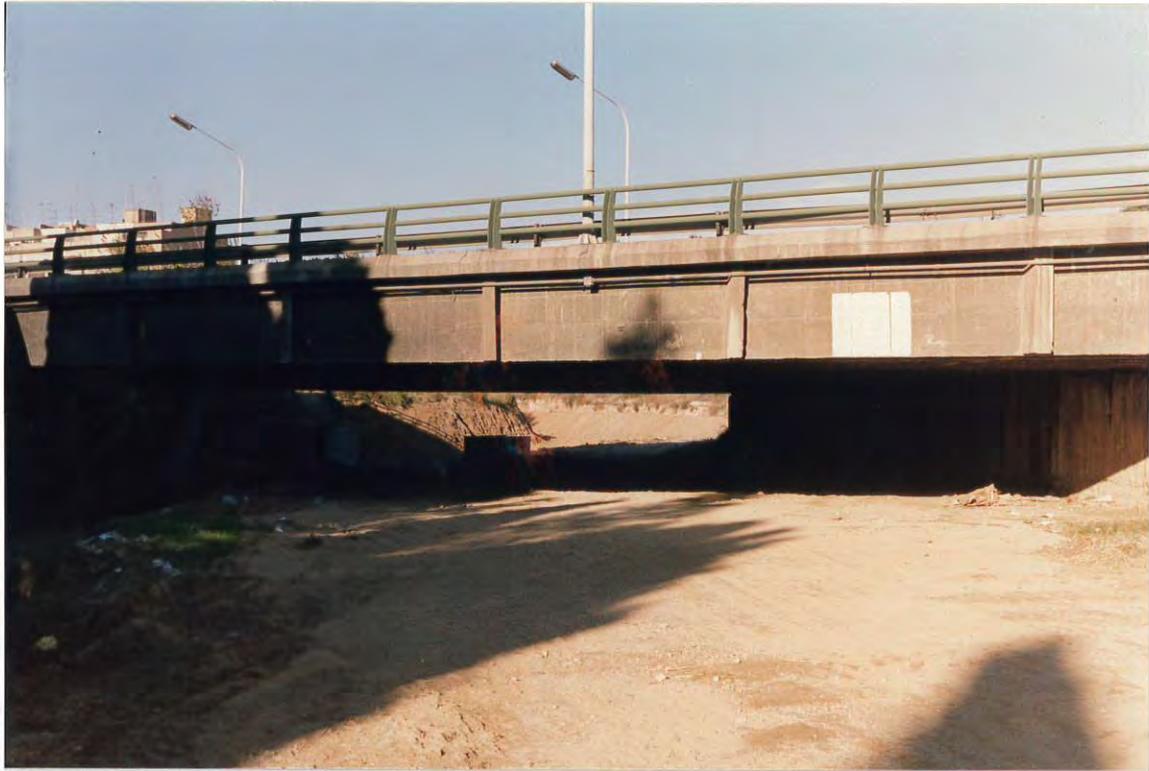
Figura 7. Paso de la riera de Canyadó bajo la autopista A-19.

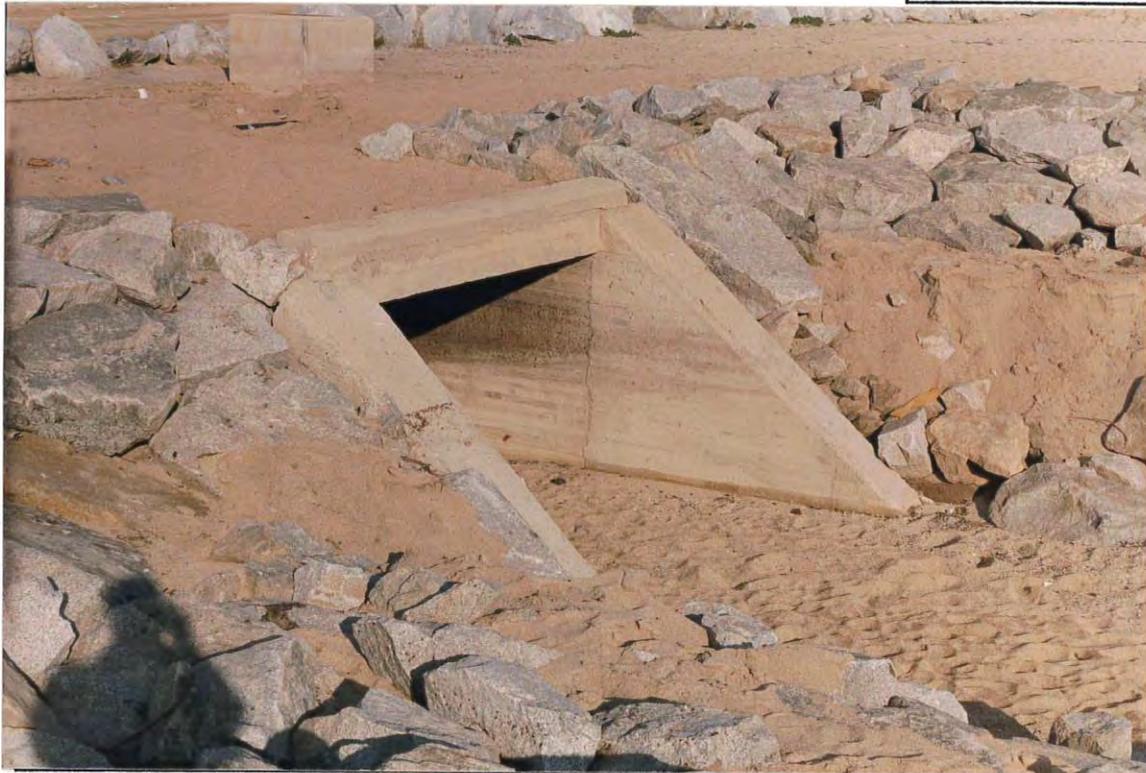
Figura 1. Desagüe al mar en las playas de Badalona. Aunque puede apreciarse un ligero aterramiento del lecho, su funcionamiento fué correcto.

El presupuesto estimado del programa de limpieza y mantenimiento de los desagües al mar asciende a la suma de 250 000 pesetas anuales.

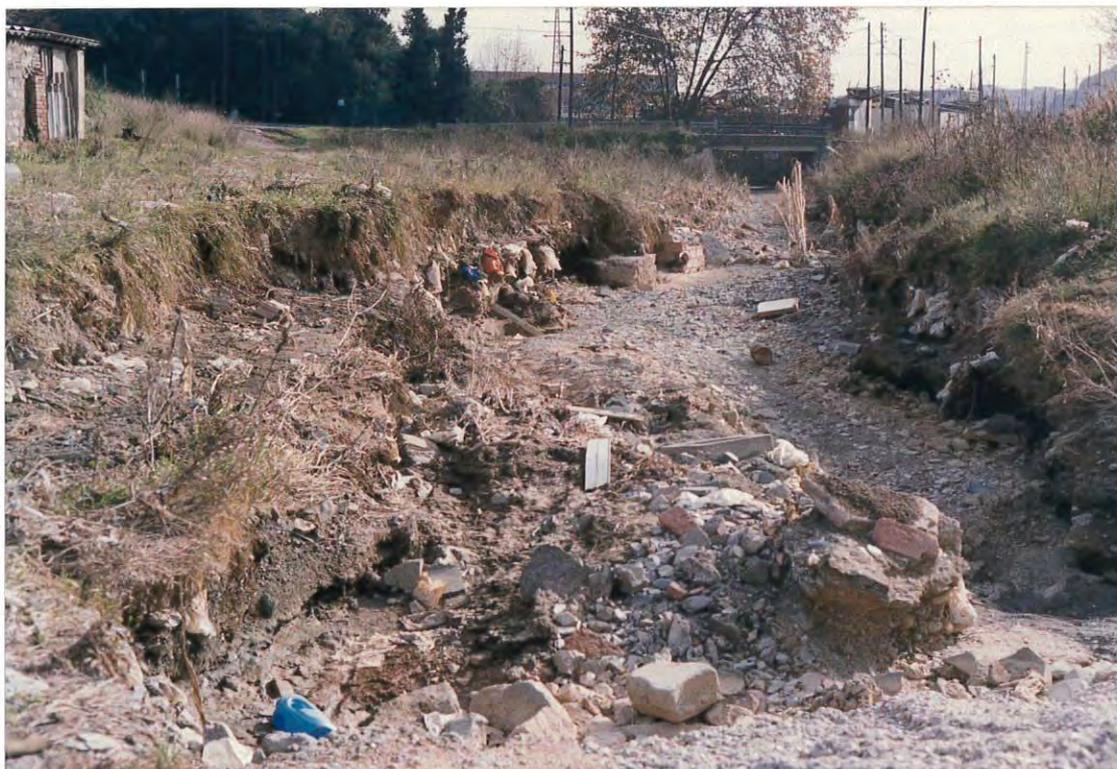
Figura 1. Estado en que quedó el cauce del torrent Tapioles, tras su paso bajo la carretera N-152.

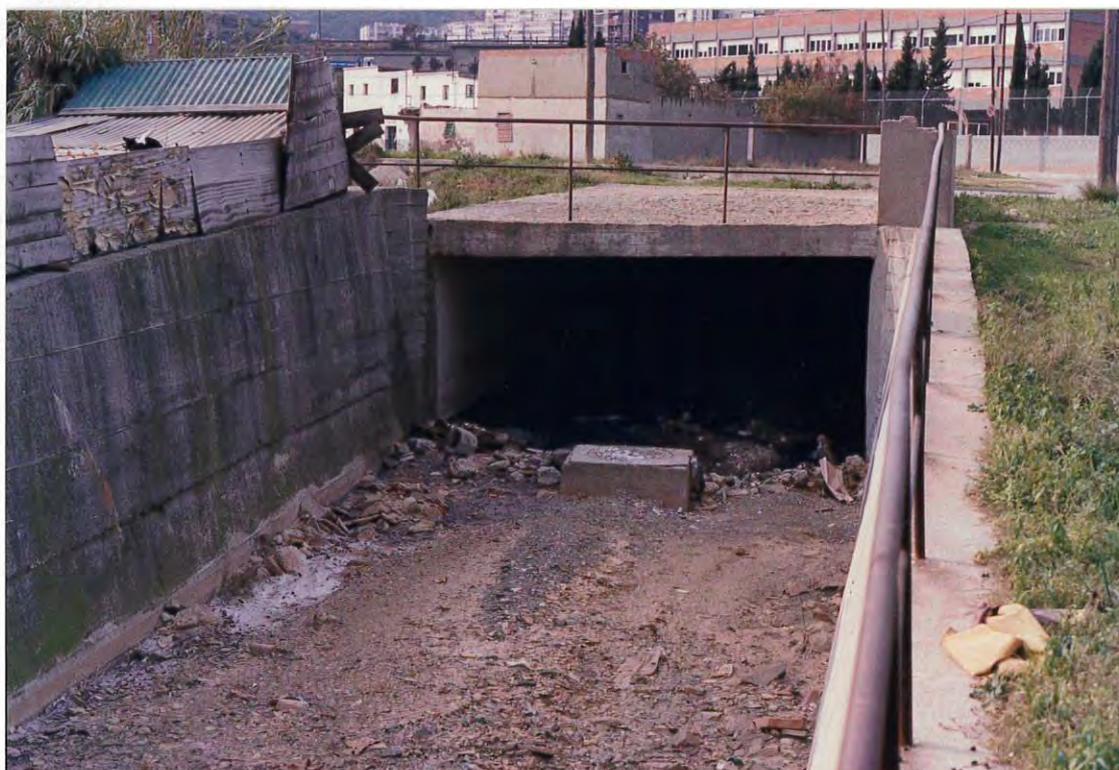
Figura 2. Salida del tramo soterrado del torrent Tapioles.

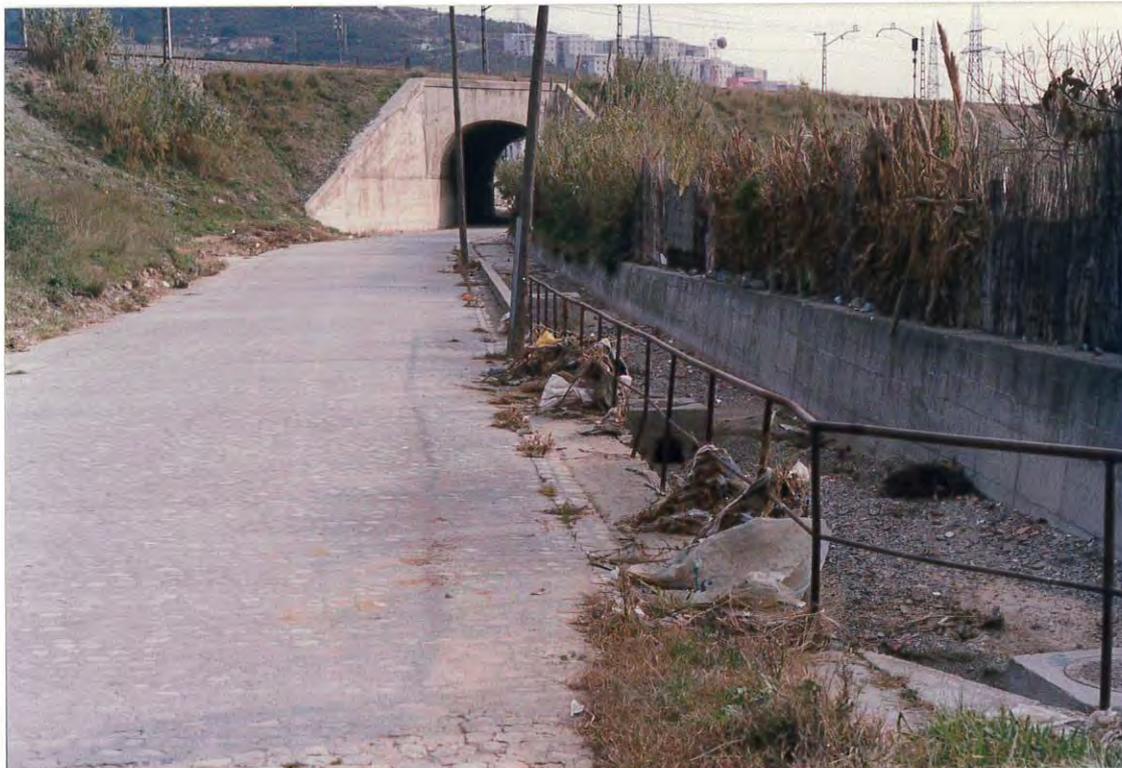
Figura 3. Desaparición progresiva de la sección hidráulica del torrent Tapioles.

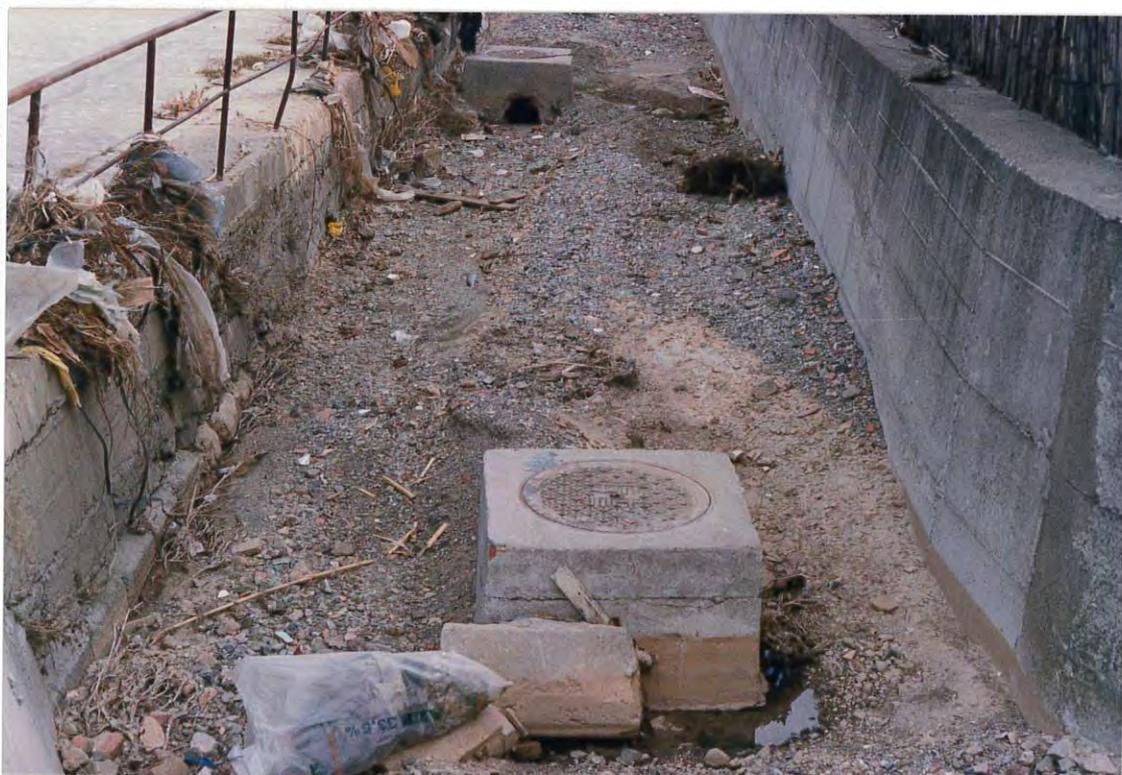
Figura 4. Arrastres acumulados en el lecho del torrent Tapioles, y altura alcanzada por las aguas (90 cm).

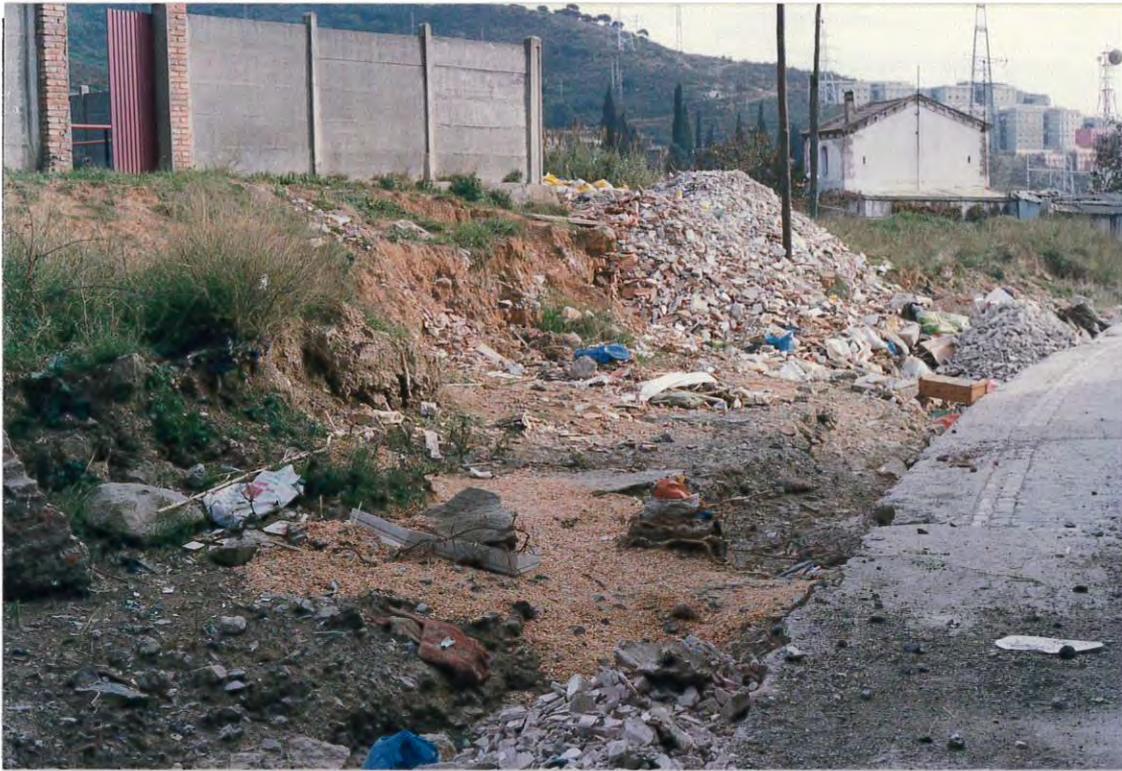
Figura 5. Erosión producida en el margen izquierdo del torrent Tapioles.

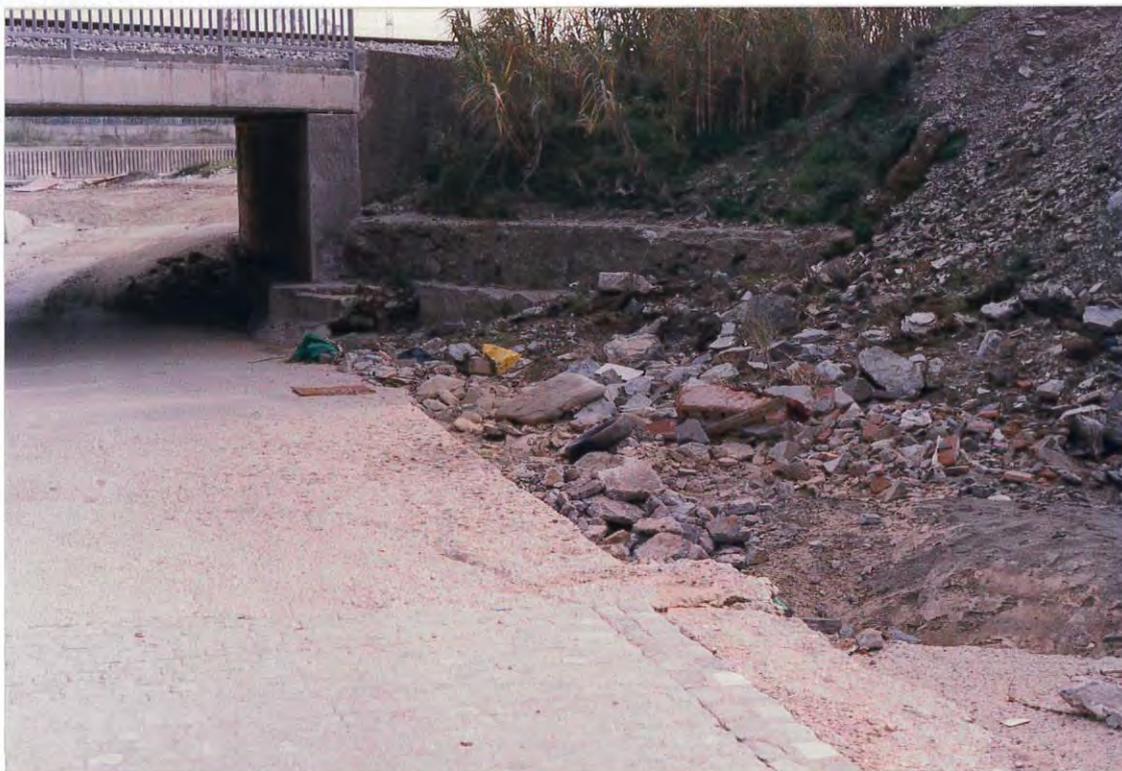
Figura 6. Erosión y arrastres acumulados en el margen derecho del torrent Tapioles.

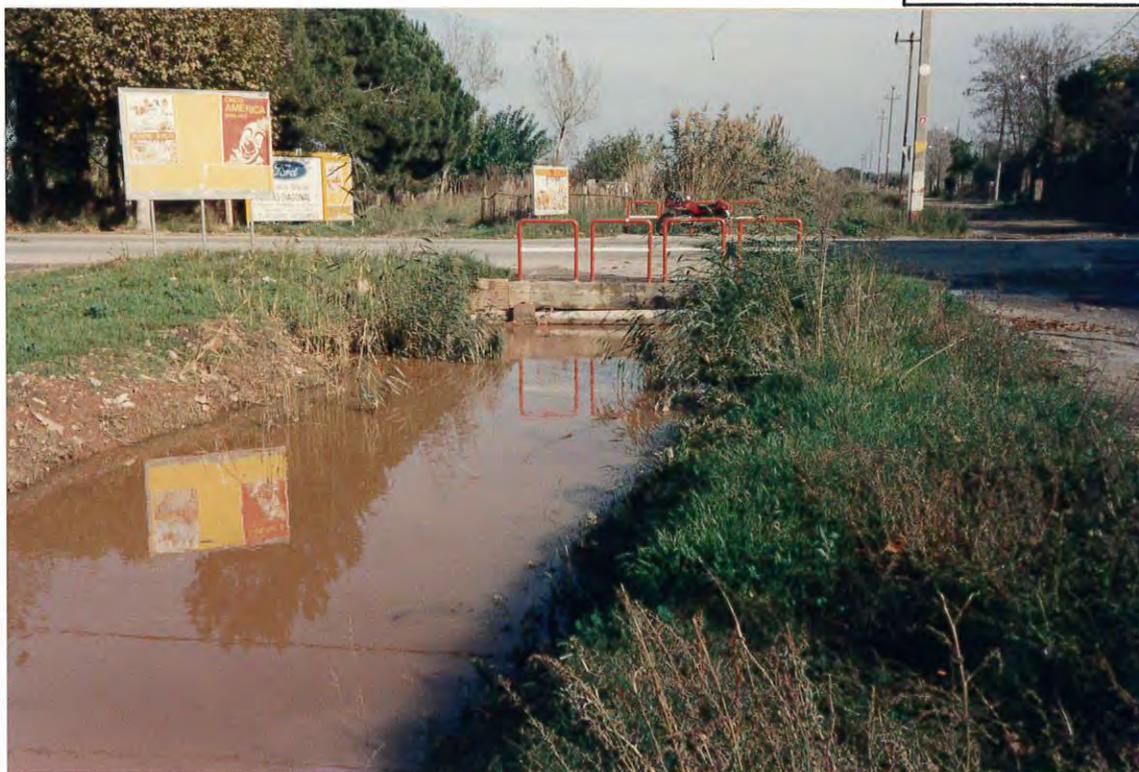
Figura 1. La Corredera Maestra junto a la Avenida de la Pineda.

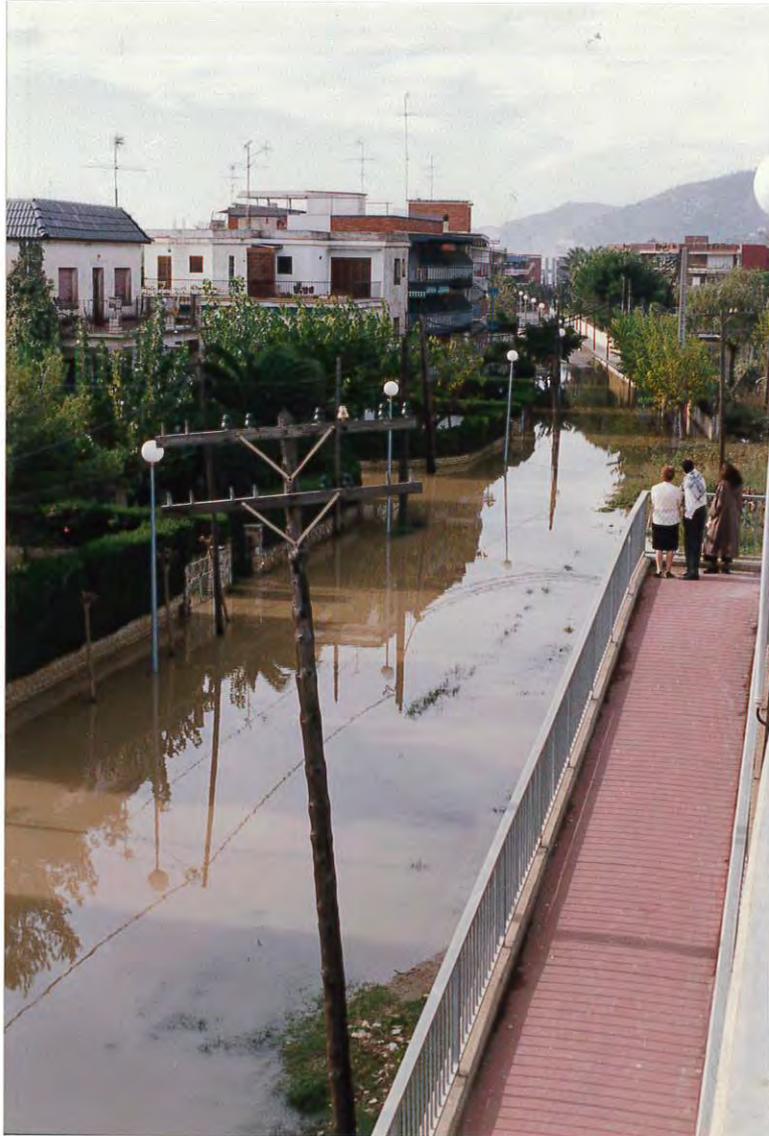
Figura 1. Calles cercanas al Apeadero de RENFE, entre la vía del ferrocarril y la playa.

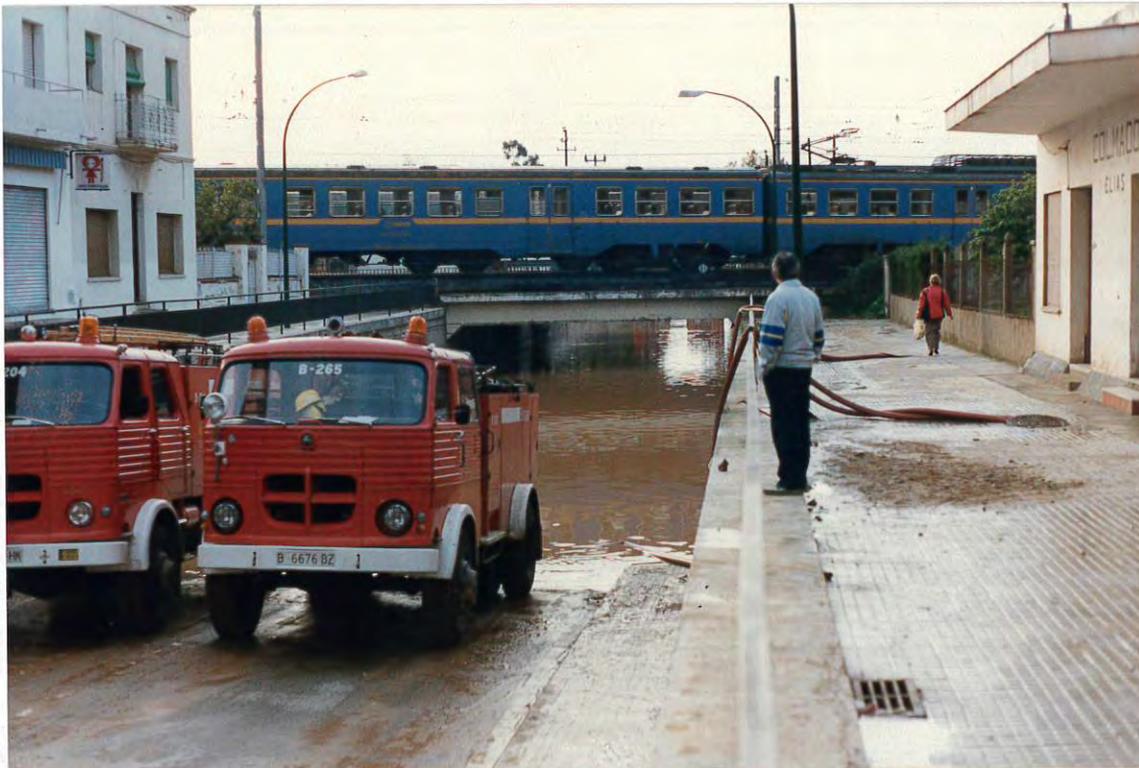
Figura 1. Puente de la Avenida de la Pineda bajo el ferrocarril Barcelona-Zaragoza, al día 13 de noviembre de 1988.

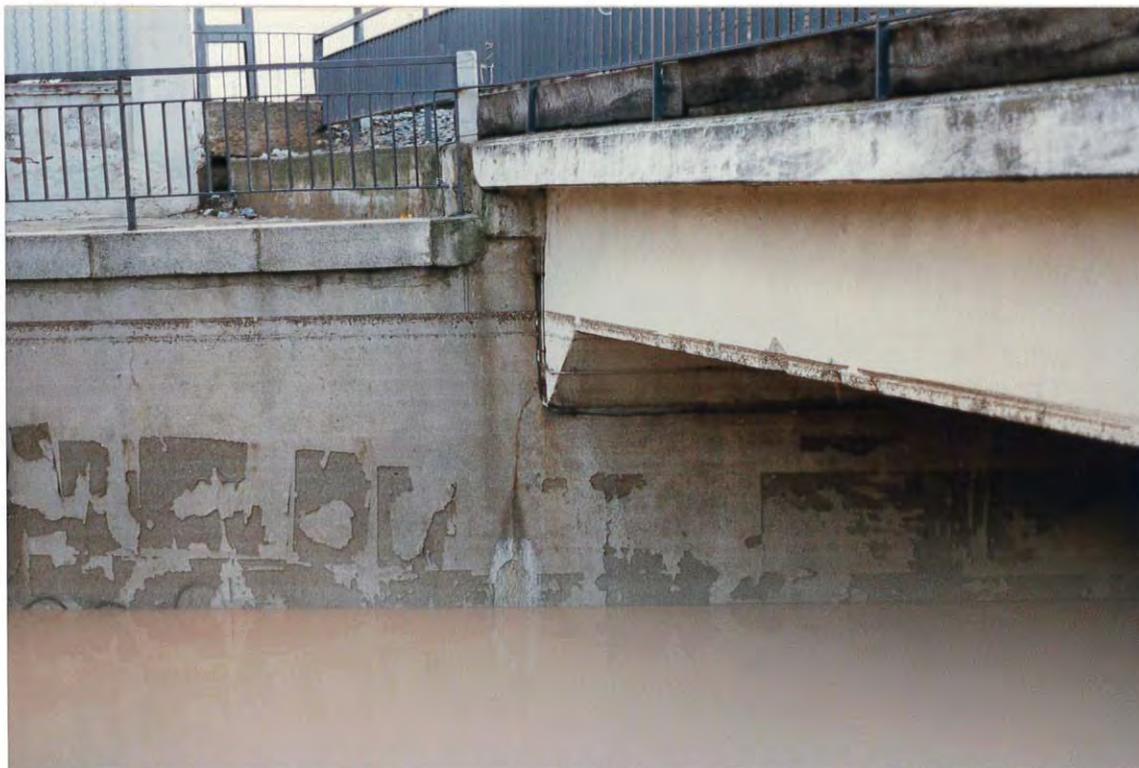
Figura 2. Detalle del puente en el que se aprecian los 4,5 m de altura alcanzados por el agua.

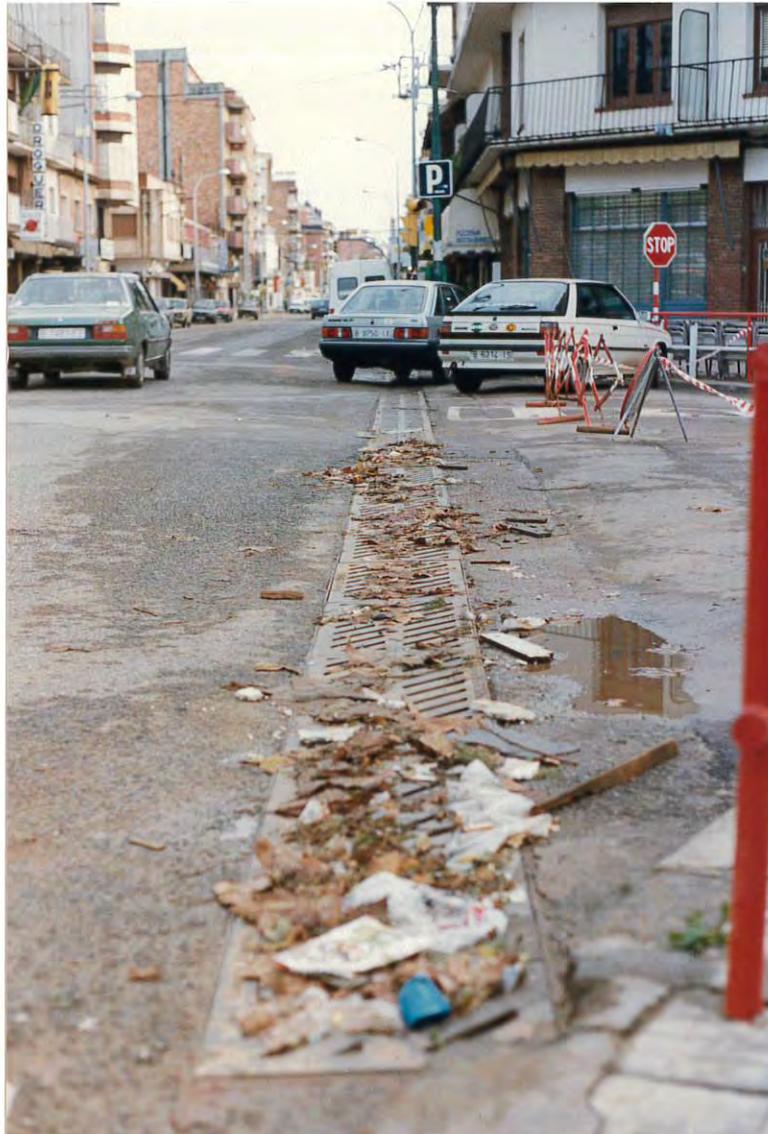
Figura 3. Arrastres acumulados en la rejilla de protección del paso inferior de la Avenida de la Pineda.

El presupuesto estimado de las obras de ampliación de las rejillas interceptoras asciende a 620 000 pesetas.

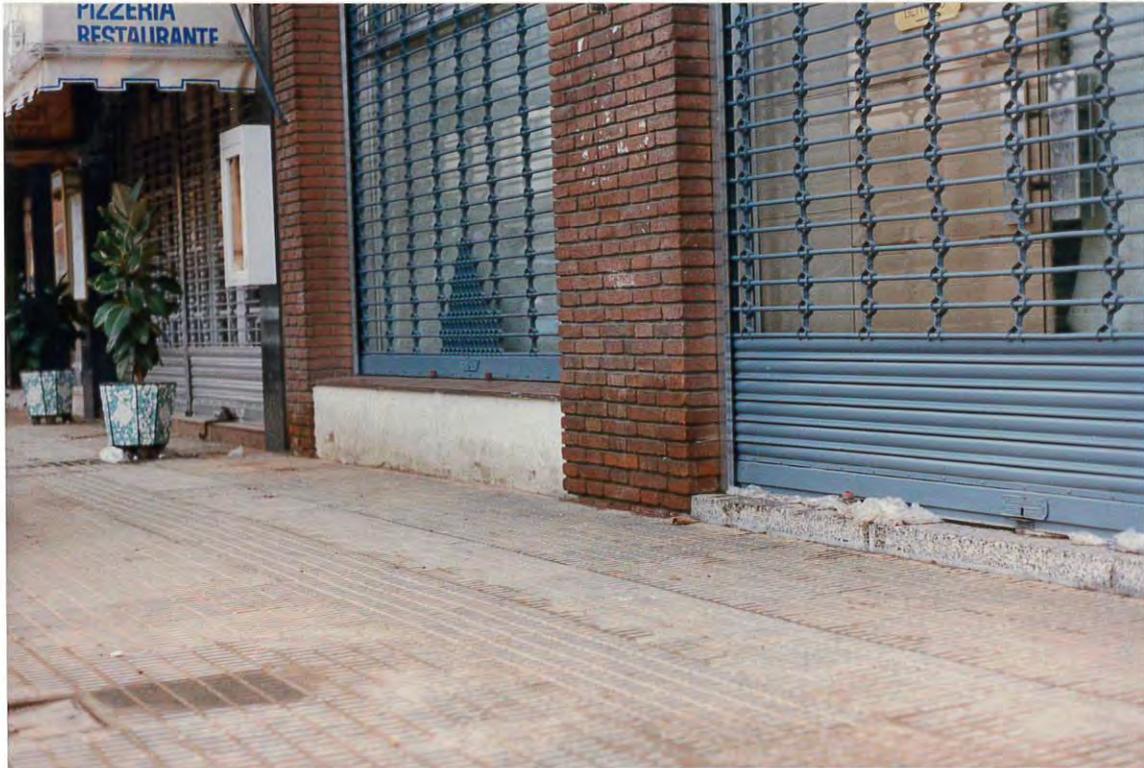
Figura 4. Vista de la plaza de Pau Casals, situada 250 m al norte de la avenida de la Pineda, con la que comunica a través del trazado horizontal de la avenida de la Constitución.

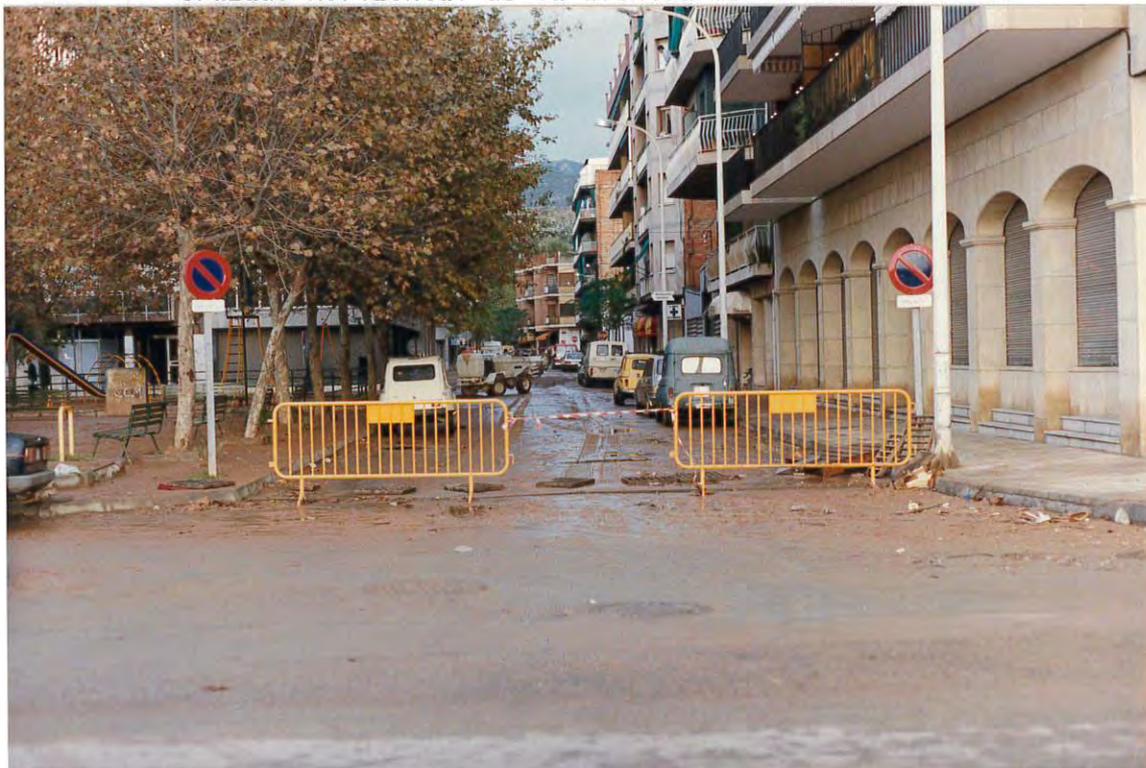
Figura 5. Protecciones colocadas por los comerciantes de la zona para disminuir los efectos de las inundaciones.

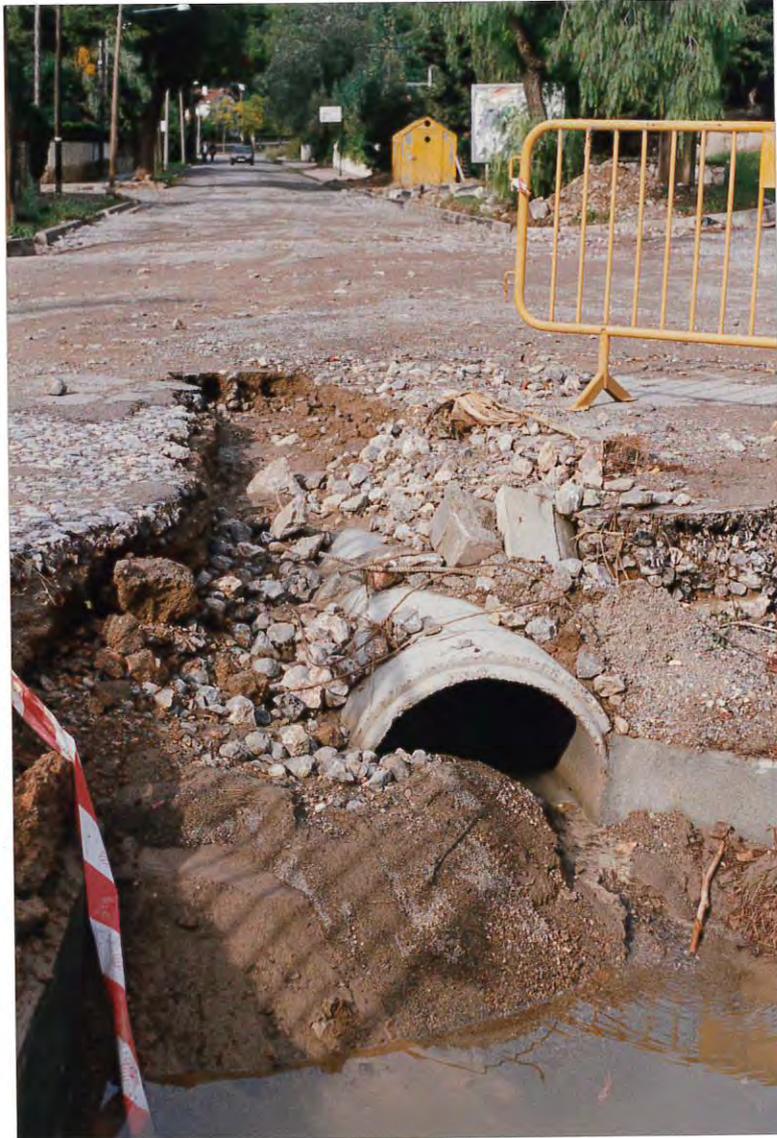
Durante el verano de 1988 se iniciaron las obras para aumentar la capacidad de los colectores de la avenida de Bellamar. La calidad y el ritmo de ejecución de dichas obras es bastante deficiente, de modo que el agua de escorrentía circuló por superficie, descarnando el pavimento y acumulando los arrastres en la unión de la avenida de Bellamar con la Av. de los Eucaliptos, donde se formó un embalse de considerables dimensiones.

Figura 3. Aspecto de la avenida de Bellamar tras el episodio de lluvias.

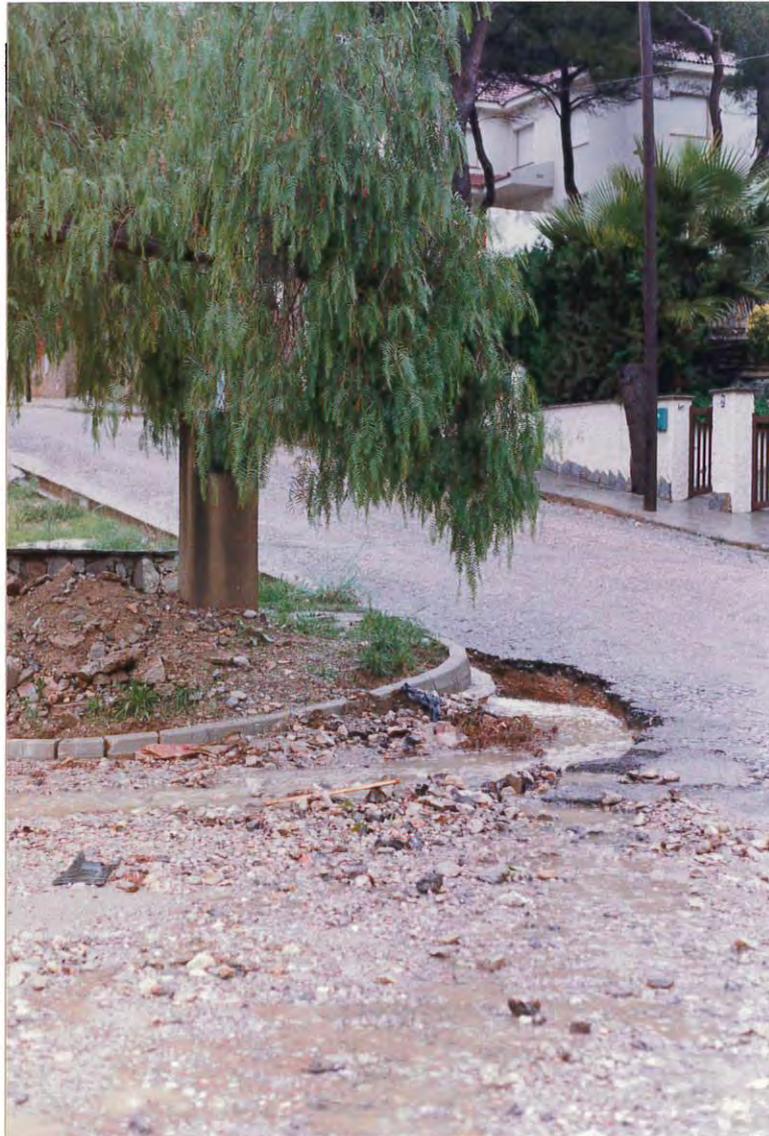
Figura 4. Detalle de la erosión producida por las aguas en la confluencia del paseo de Can Viñas y la avenida de Bellamar.

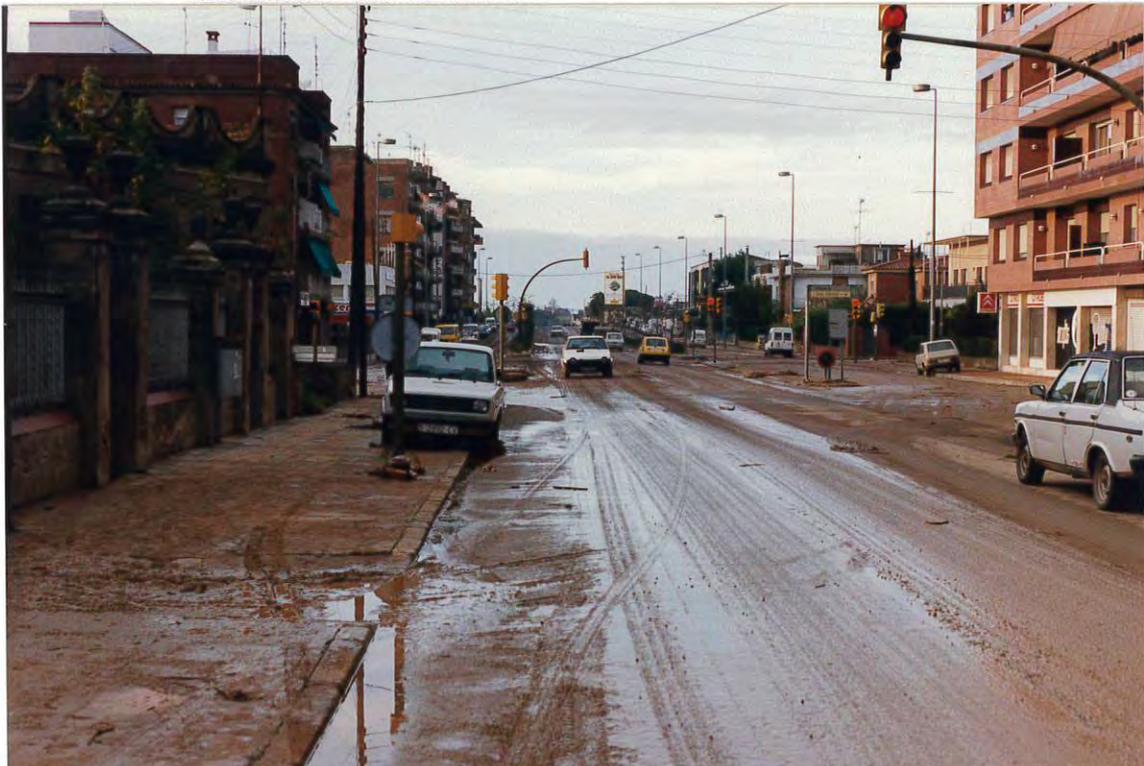
Figura 2. Alrededores del paso de la riera de les Parets bajo la carretera C-245.

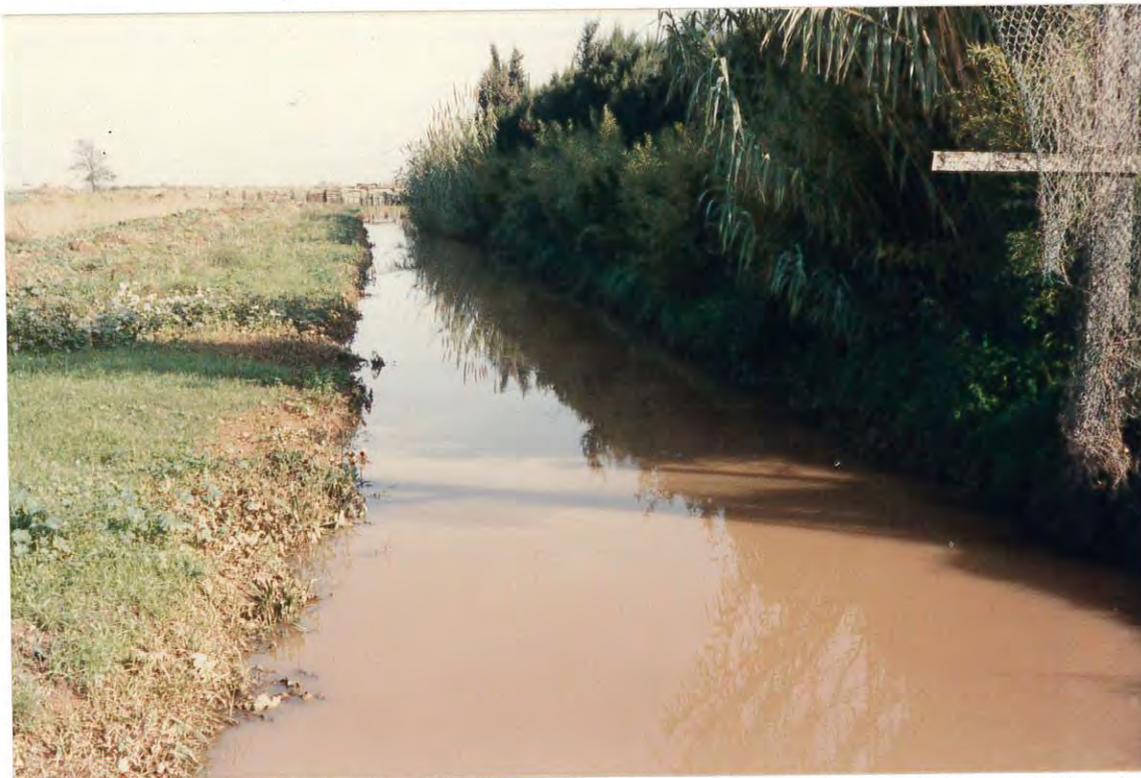
Figura 5. Riera de les Parets, aguas abajo de la calle Bertràn i Güell, donde el comportamiento fue satisfactorio.

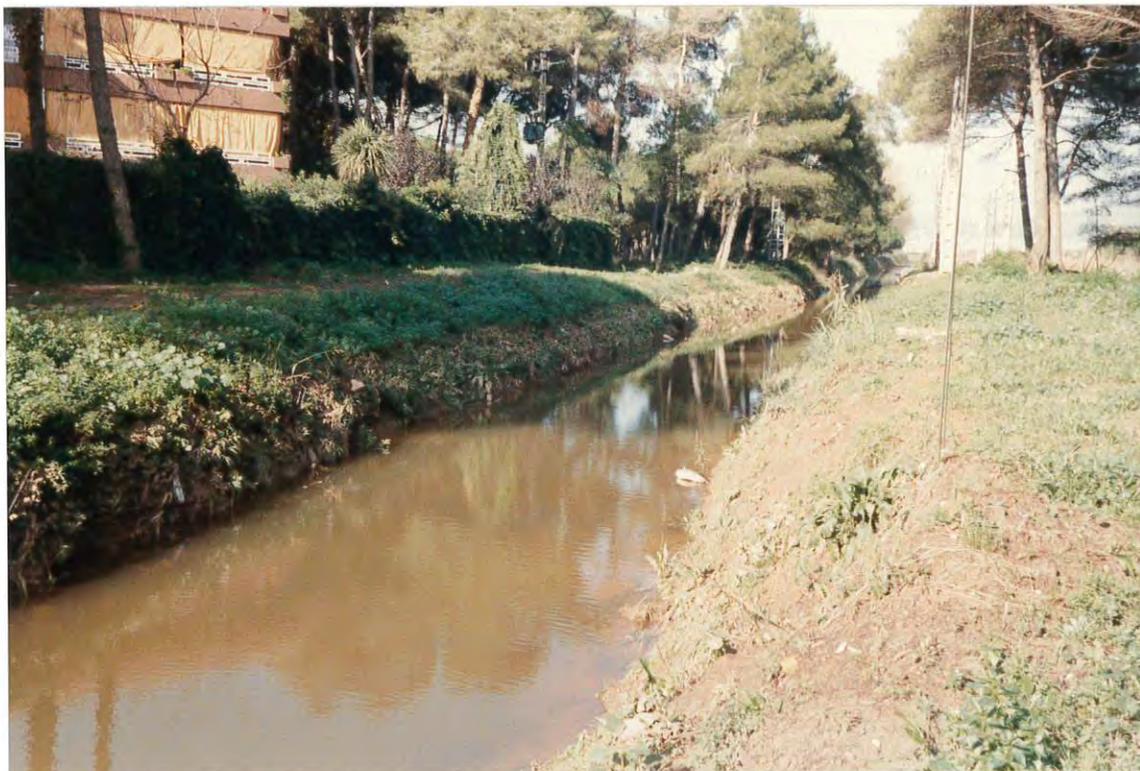
Figura 1 El comportamiento del tramo final de la riera fue satisfactorio, tras la limpieza del verano de 1988.

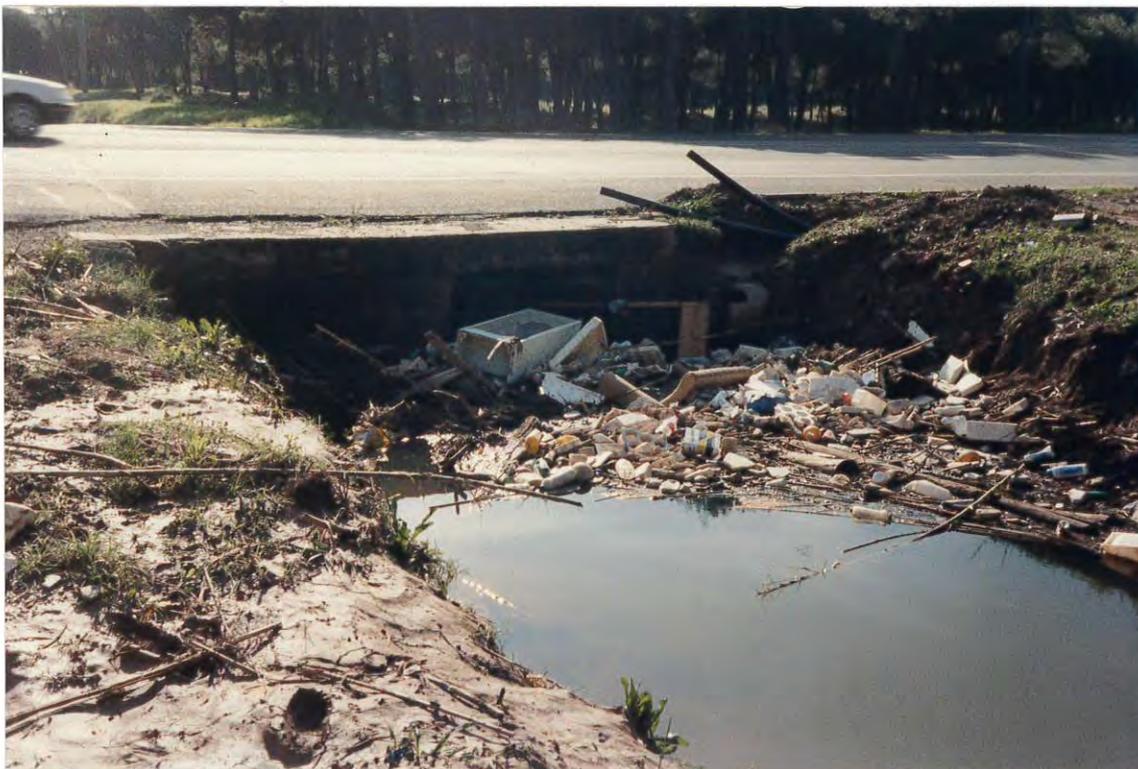
Figura 3. Detalle de la basura retenida aguas arriba del paso de la riera bajo la Autovía de Castelldefels.

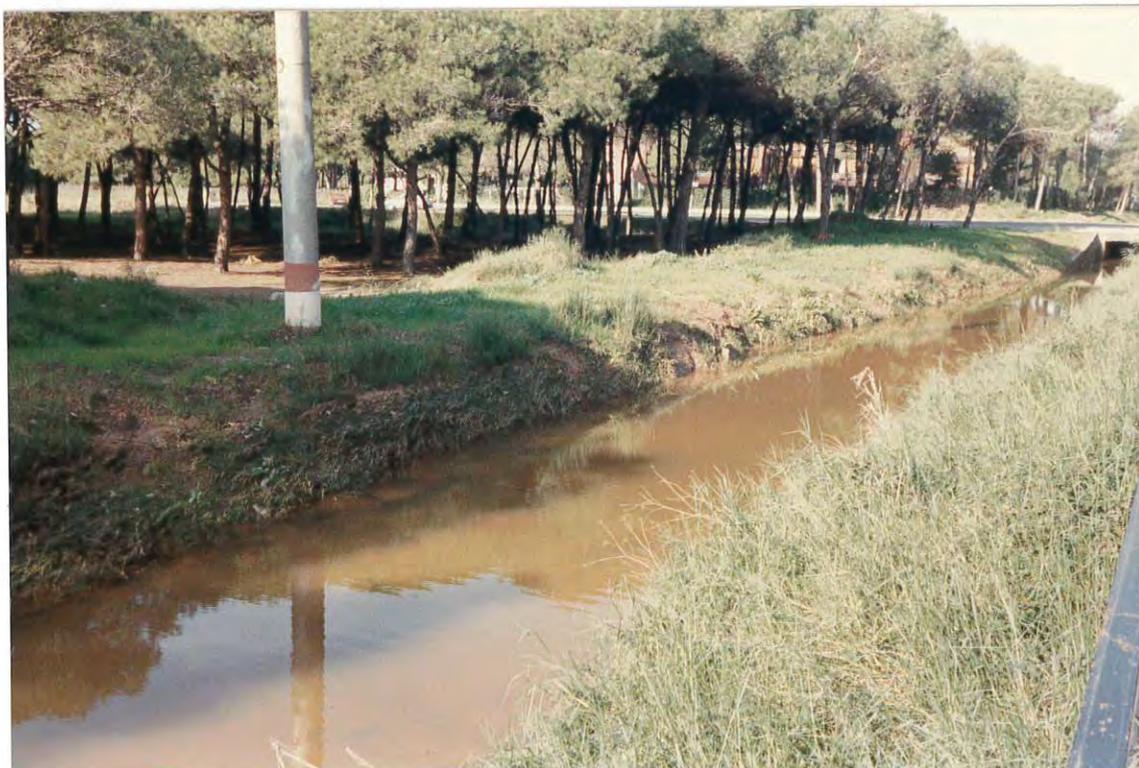
Figura 4. Riera dels Canyars, aguas abajo de la Autovía. El agua no llegó a superar la altura mínima de los márgenes.
