ESTUDIO DE LAS INUNDACIONES OCURRIDAS EN
EL AMBITO GEOGRAFICO DE
LA ENTIDAD METROPOLITANA DE SERVICIOS
HIDRAULICOS Y TRATAMIENTO DE RESIDUOS
DURANTE LAS LLUVIAS DEL
DIA 12 DE NOVIEMBRE DE 1988

Anexo 4
Tomo 1

Cátedra de Ingeniería Sanitaria y Ambiental
Departamento de Ingeniería Hidráulica, Marítima y Ambiental
ETS de Ingenieros de Caminos, Canales y Puertos
Universidad Politécnica de Cataluña

Barcelona, mayo de 1989

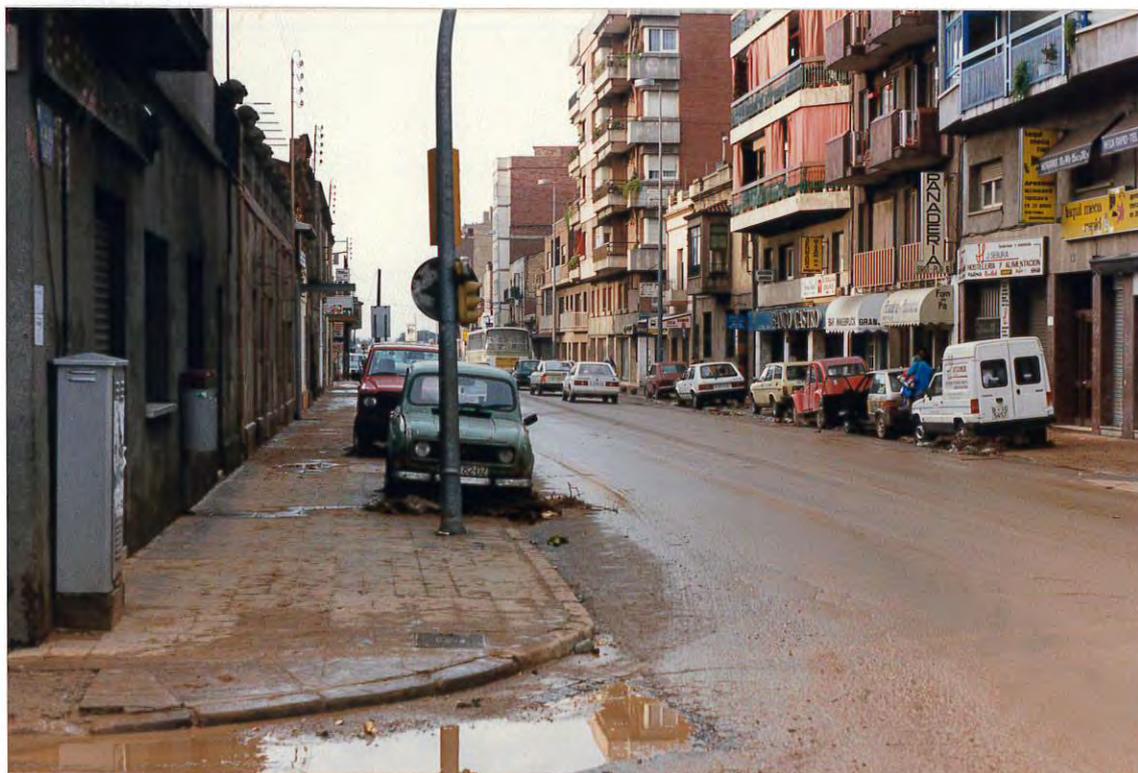
Figura 4. Estado de la carretera C-245, junto al puente de la Riera de Sant Llorenç, al día siguiente de las lluvias.

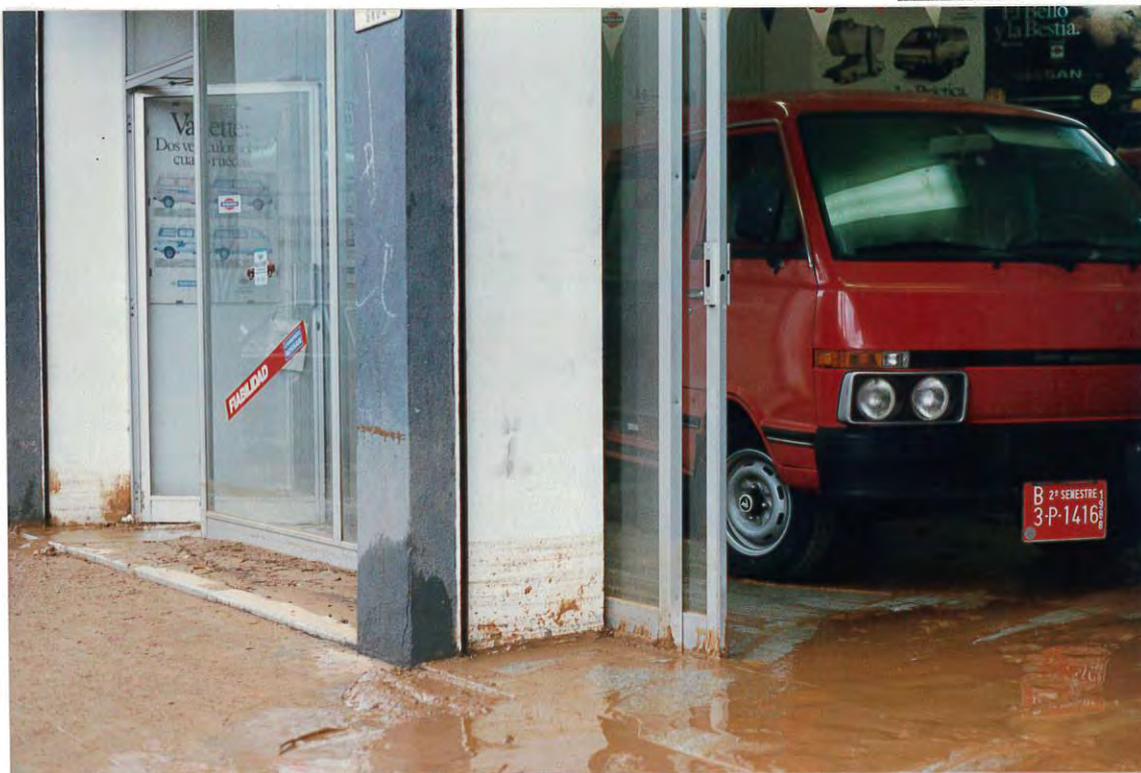
Figura 5. Local comercial situado en la carretera C-245, junto a la riera de Sant Llorenç.

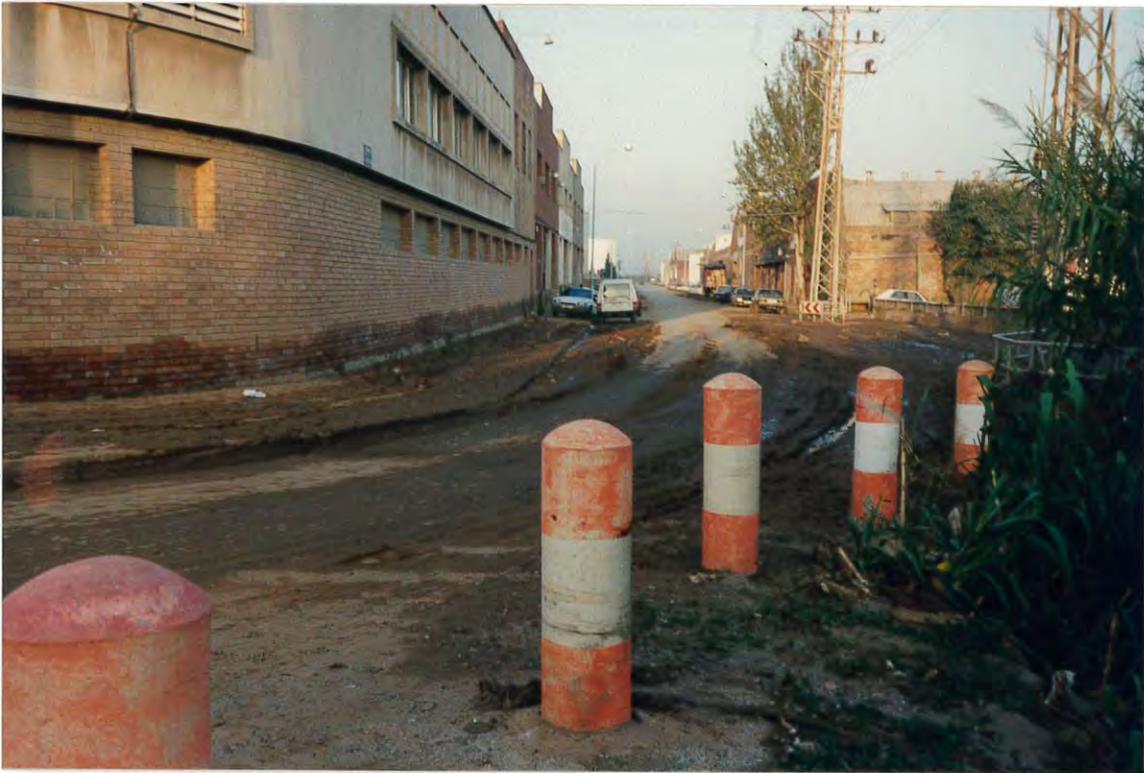
Figura 7. Final de la calle Agricultura, donde reaparece la riera de Sant Llorenç, con la marca del nivel máximo alcanzado por el agua.

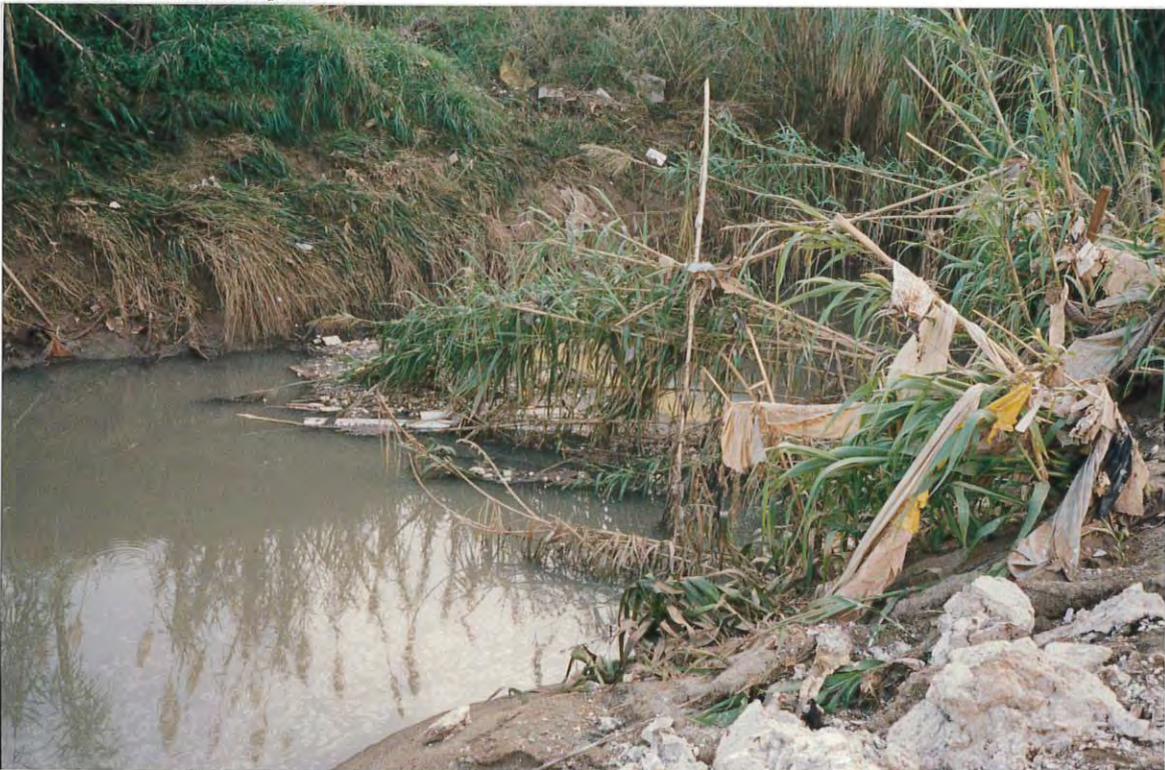
Figura 8. Salida de la riera de Sant Llorenç de su paso bajo la factoría Roca Radiadores.

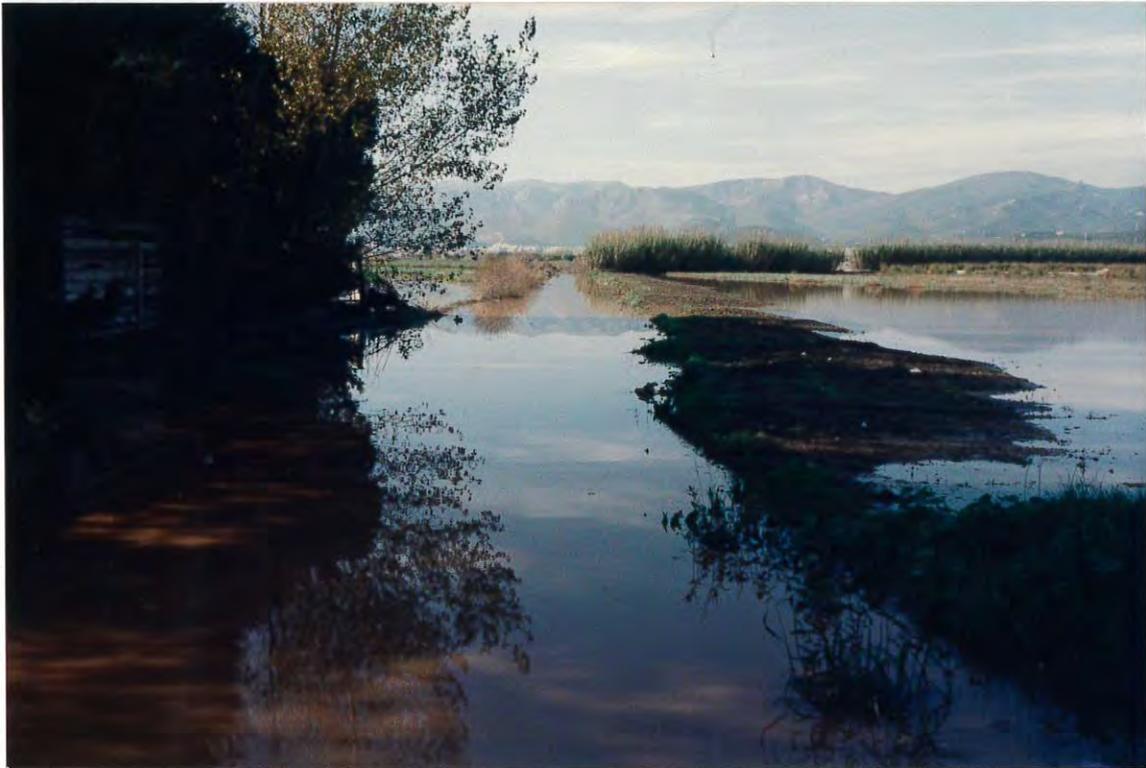
Figura 1 Cauce de la Corredera Principal, a la altura de la calle Bertràn i Güell, en Gavà, y campos colindantes inundados.

1. Limpiar sistemáticamente el cauce de la riera. Los trabajos efectuados durante el verano de 1988 han resultado ser una solución eficaz y a la vez económica, por lo que se recomienda su realización sistemática.
2. Asegurar el funcionamiento del bombeo existente en la laguna de La Murtra, mediante la instalación de un grupo electrógeno de suficiente potencia y la ampliación, si es necesario, de la capacidad de desagüe de las bombas.

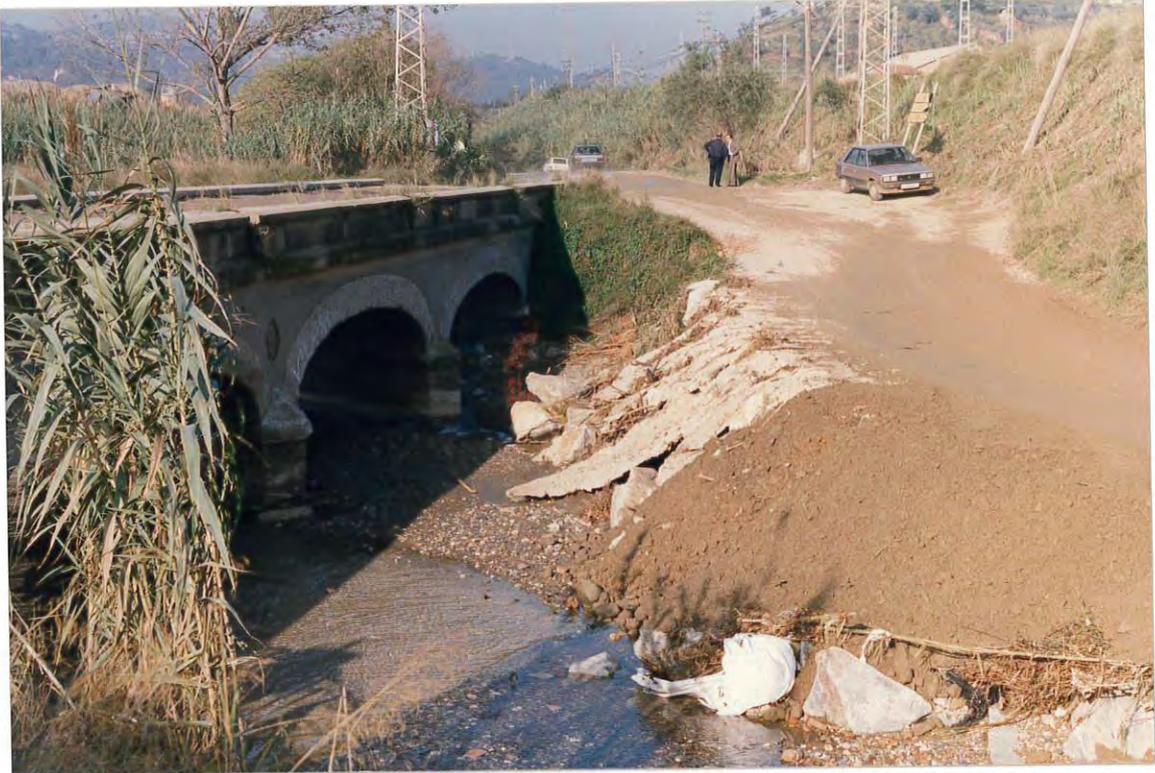
Debido a: 1) la escasa altura libre disponible bajo el puente, 2) la disponibilidad de tan sólo 3 de los 5 vanos de que éste dispone, 3) la gran cantidad de arrastres que se producen en la cuenca vertiente, y 4) la unión de otras dos rieras aguas arriba del puente, las aguas de escorrentía de la riera de Vallvidrera no pudieron desaguar bajo dicho puente, produciéndose su embalsamiento progresivo.

Figura 3. El puente de la carretera de Caldes de Montbui a Molins de Rei sobre la riera de Vallvidrera.

1. Restablecer la sección hidráulica del cruce de la riera con el puente, mediante la remoción de todos los materiales que taponan sus vanos extremos.

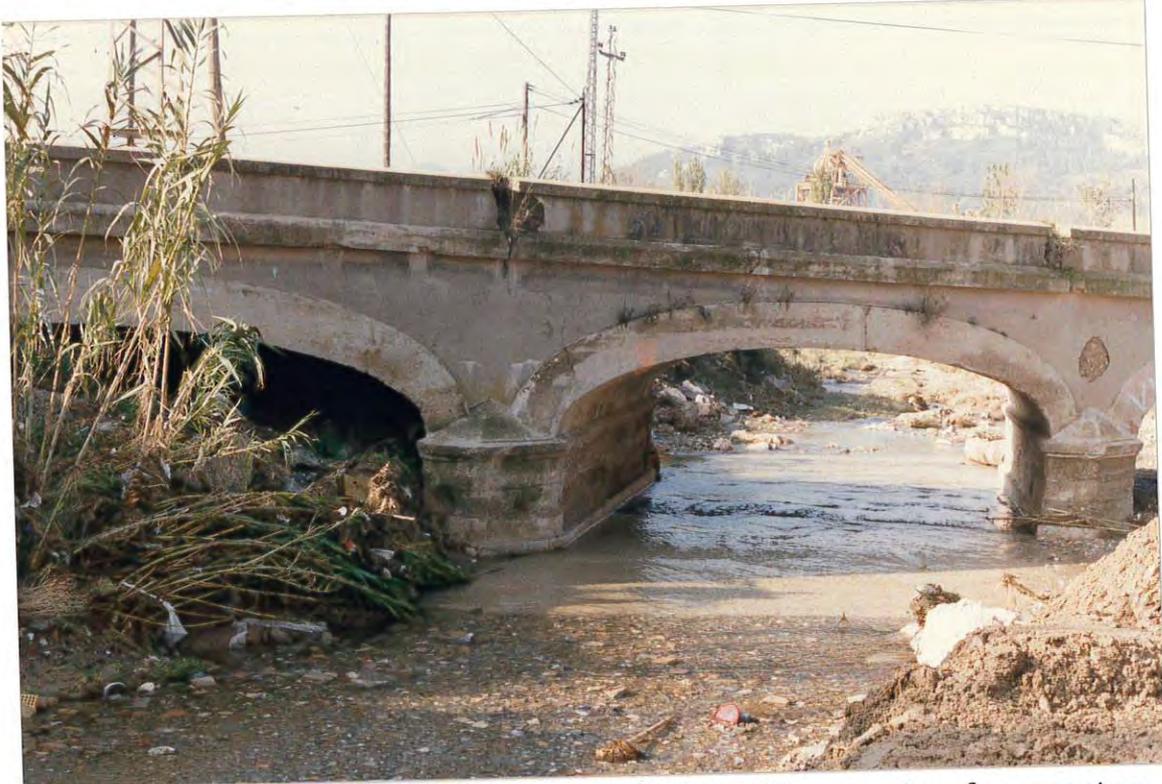
Figura 5. La sección de la riera de Vallvidrera entre los puentes del ferrocarril y de la carretera es prácticamente igual a 1 de los 5 ojos de este segundo puente.

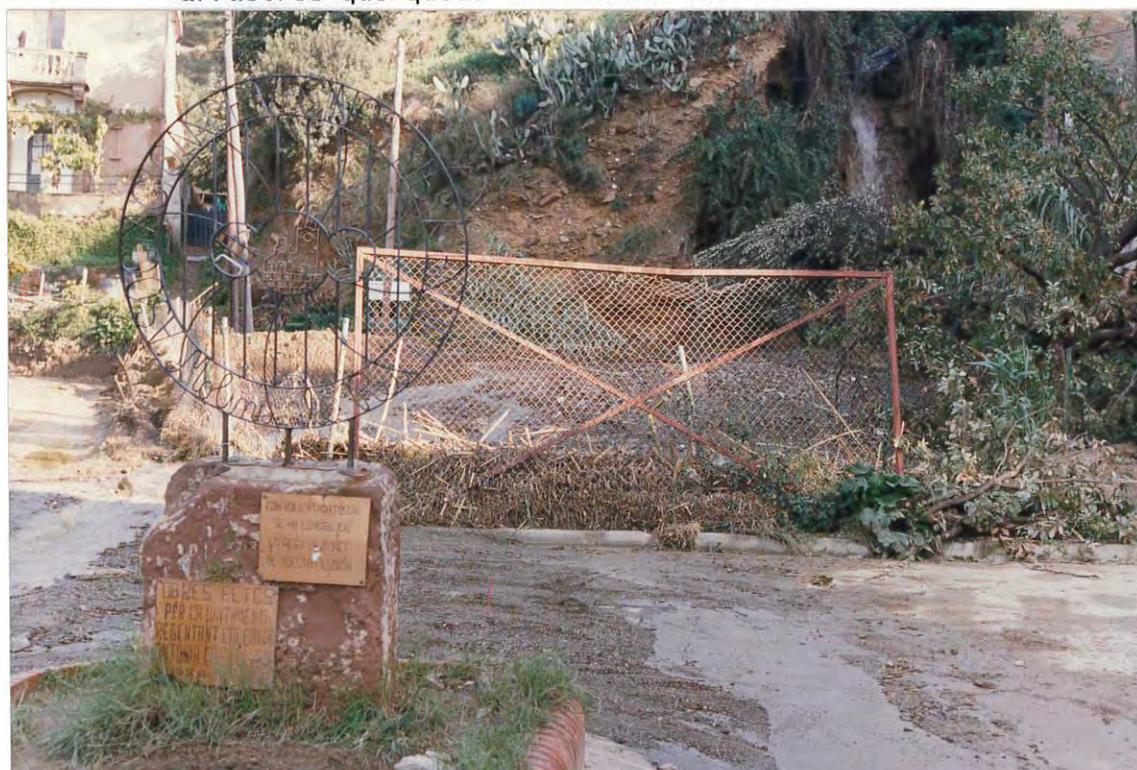
Figura 2. Cabecera del Torrent d'en Benet en el casco urbano.

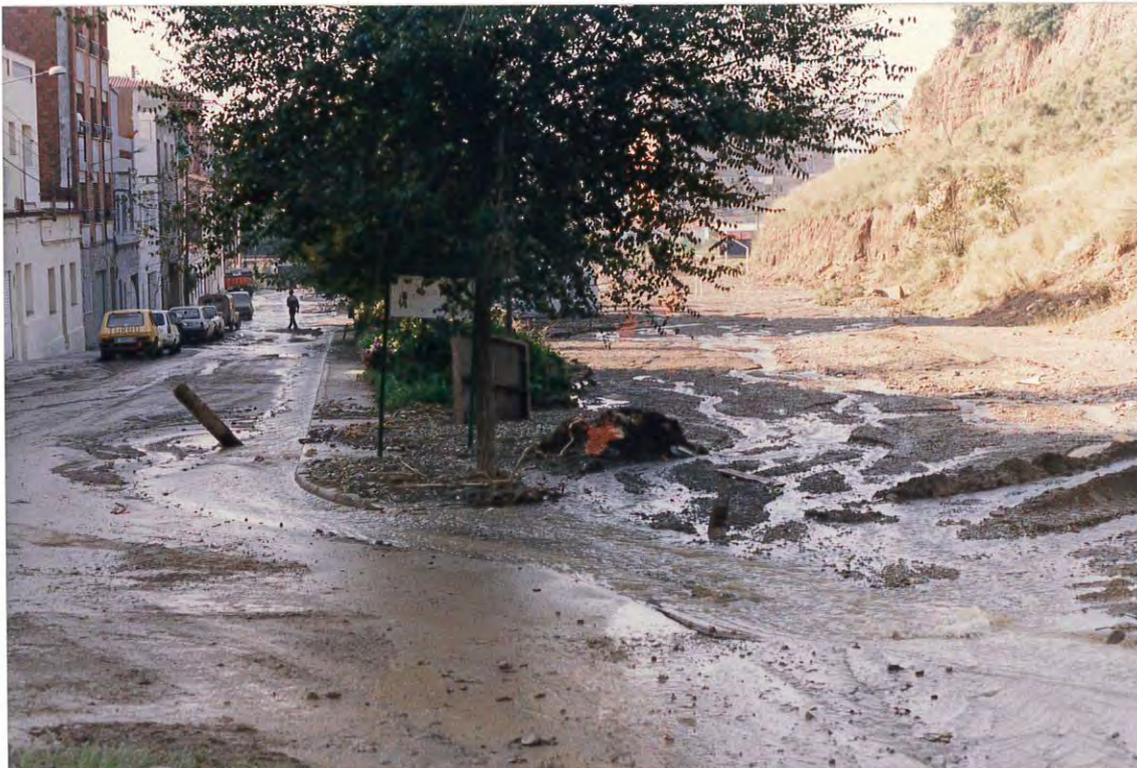
Figura 3. El agua cubrió totalmente la calle, desde las fachadas de las viviendas hasta la ladera de la montaña.

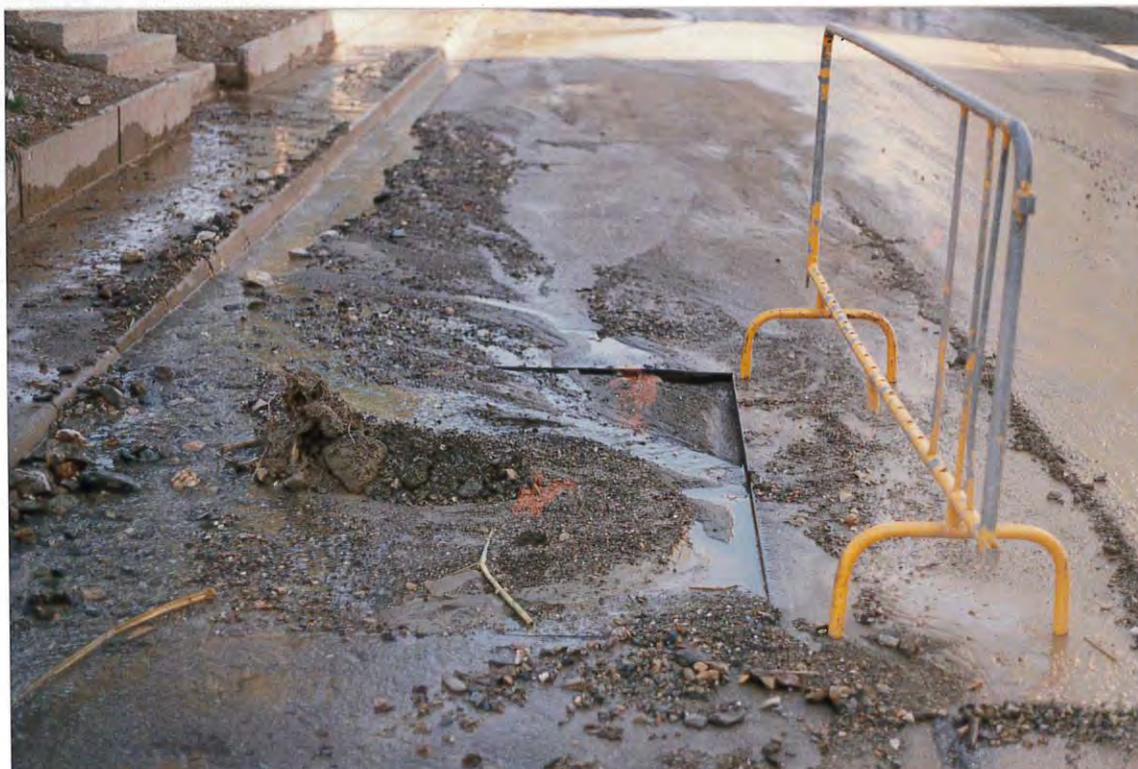
Figura 4. El alcantarillado, con una sección circular de 2 m, también quedó aterrado.

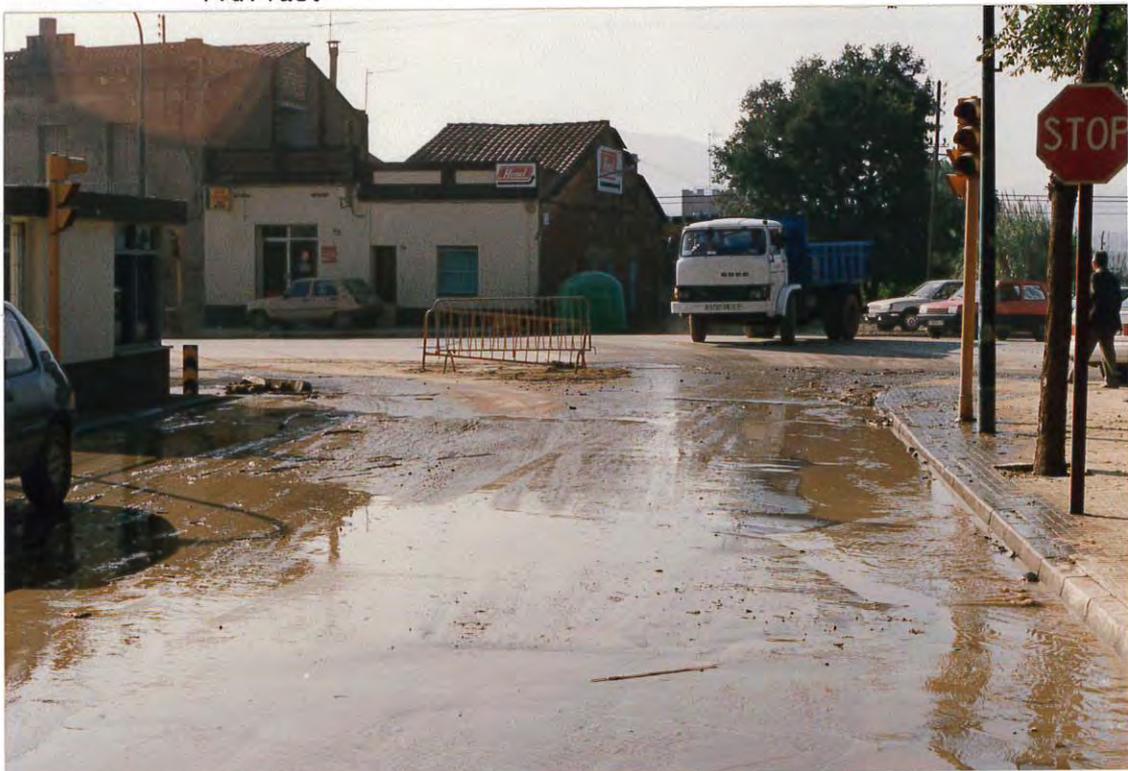
Figura 8. Cruce del Torrent d'en Benet con la carretera nacional N-II, donde la circulación quedó cortada por el agua y el barro durante varias horas.

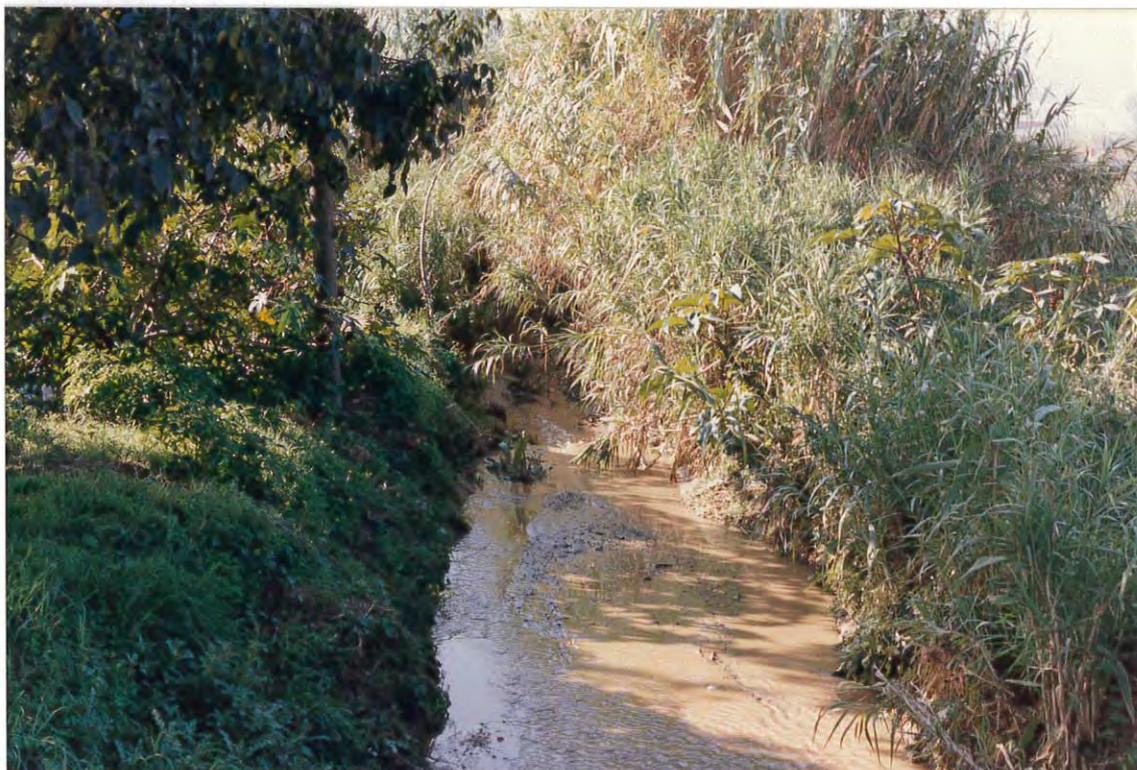
Figura 10. El cauce del Torrent d'en Benet a la salida del núcleo urbano, constituido por un canal de 0,90 x 1,50 m, cubierto de vegetación.

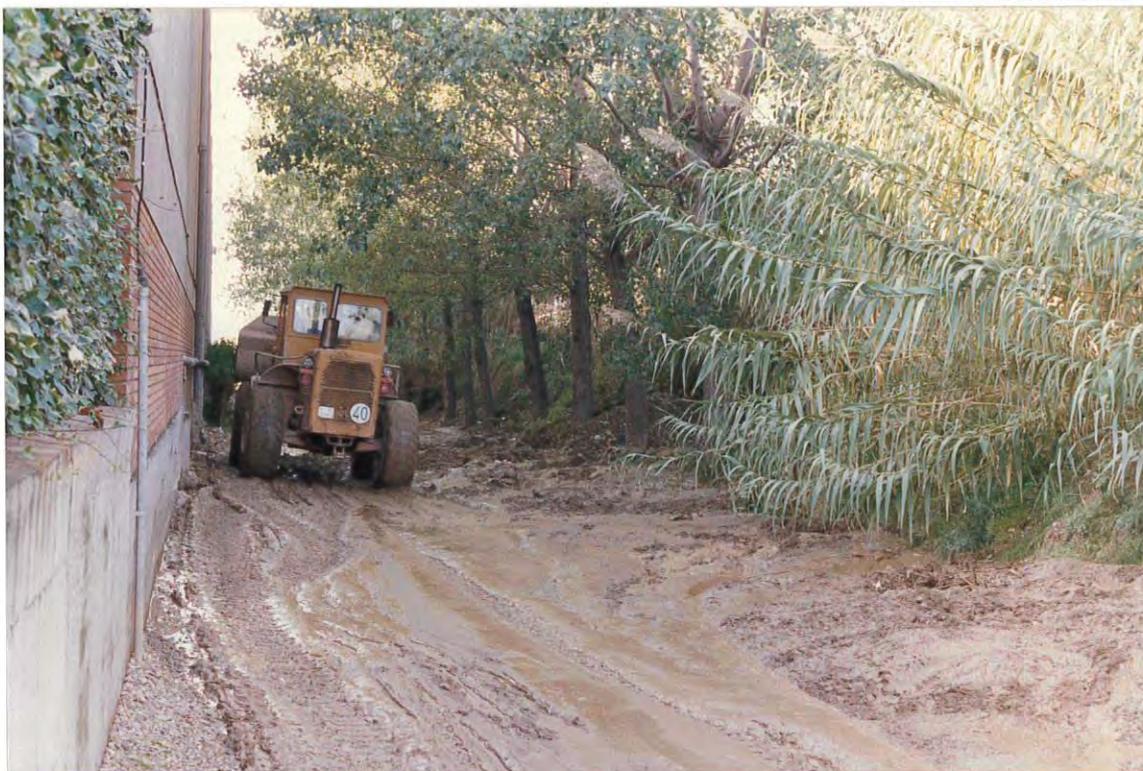
Figura 11. Trabajos de reconstrucción del cauce, donde puede apreciarse como el cauce discurre a una cota superior a la de la calle.

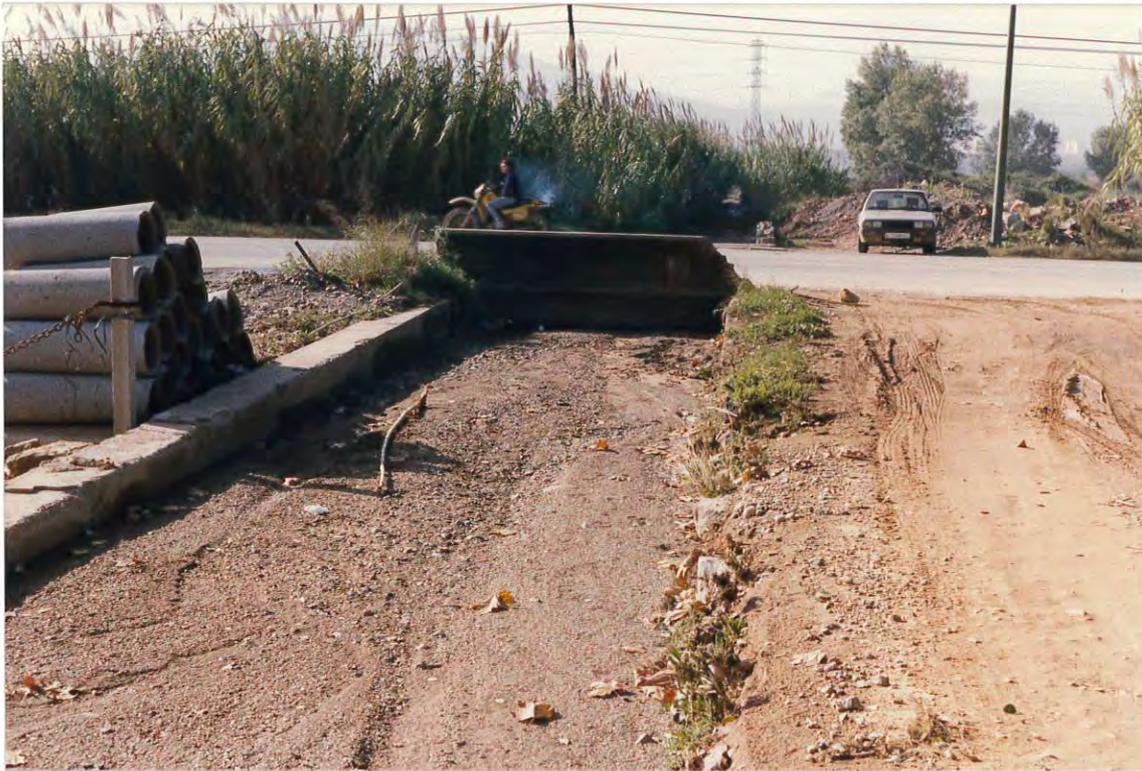
Figura 1. Cauce de la riera Can Paissa a su paso bajo la carretera nacional N-II, visto desde aguas arriba.

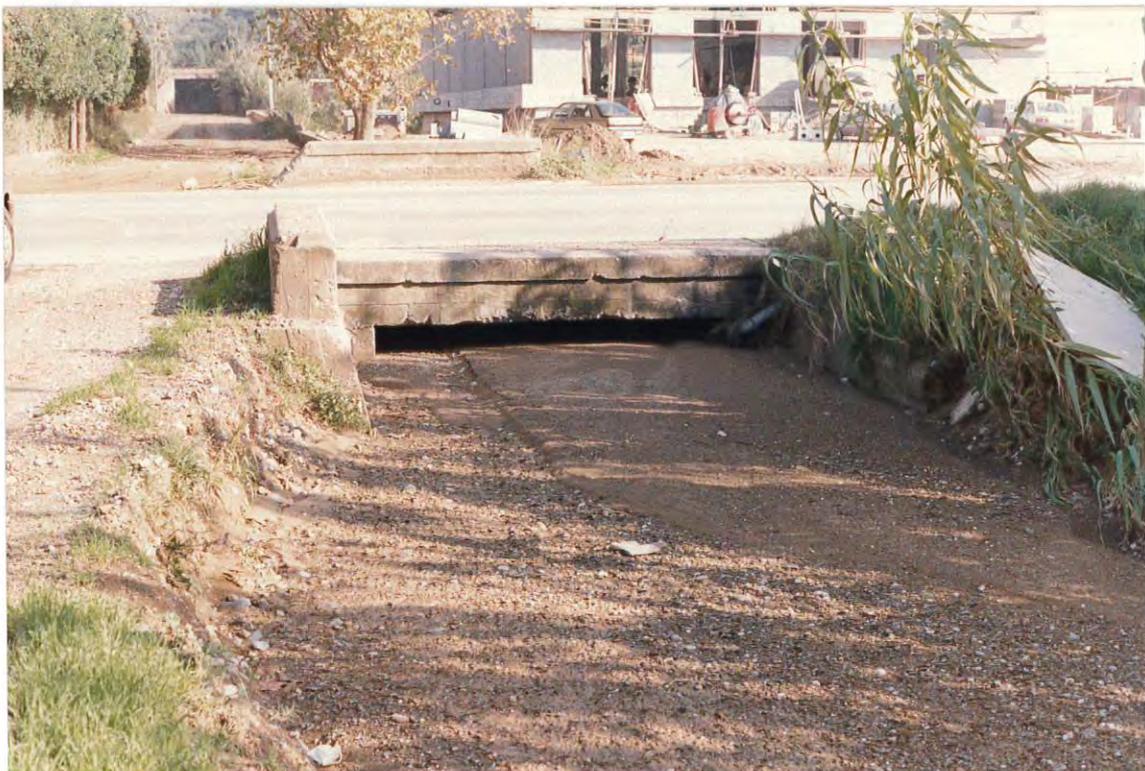
Figura 2. Cauce de la riera Can Paissa a su paso bajo la carretera nacional N-II, visto desde aguas abajo.

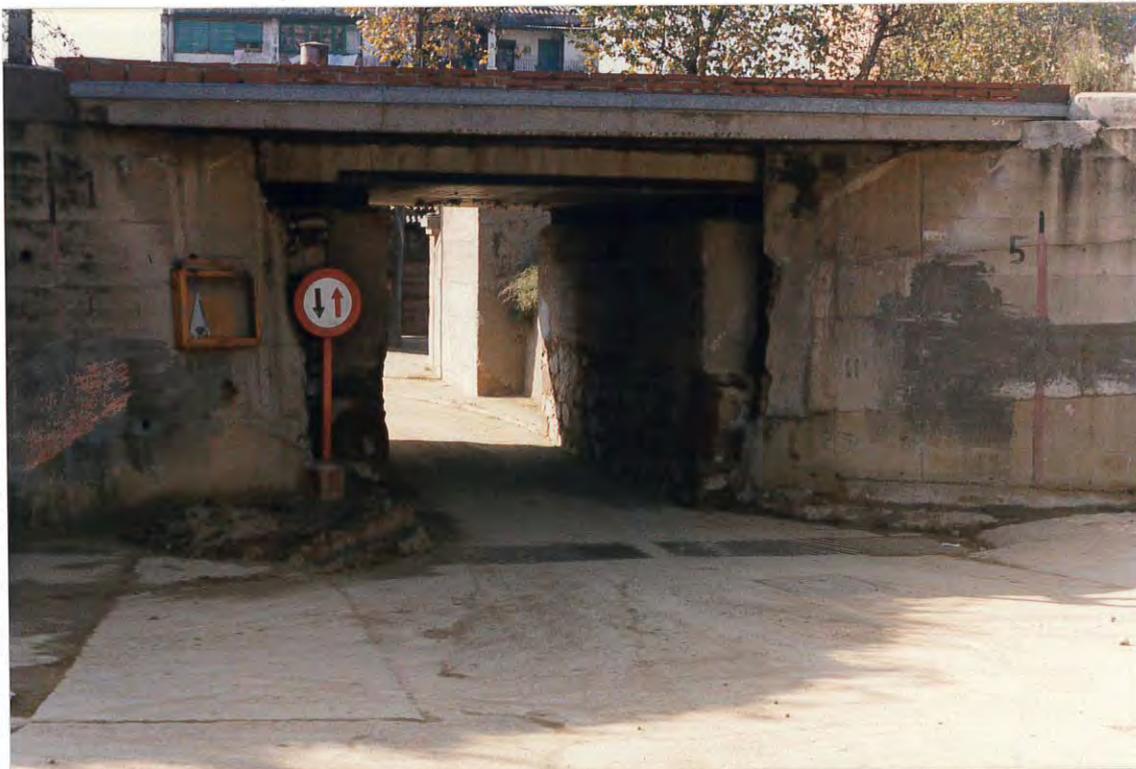
Figura 1. La riera Mariona a su paso bajo el puente del ferrocarril.

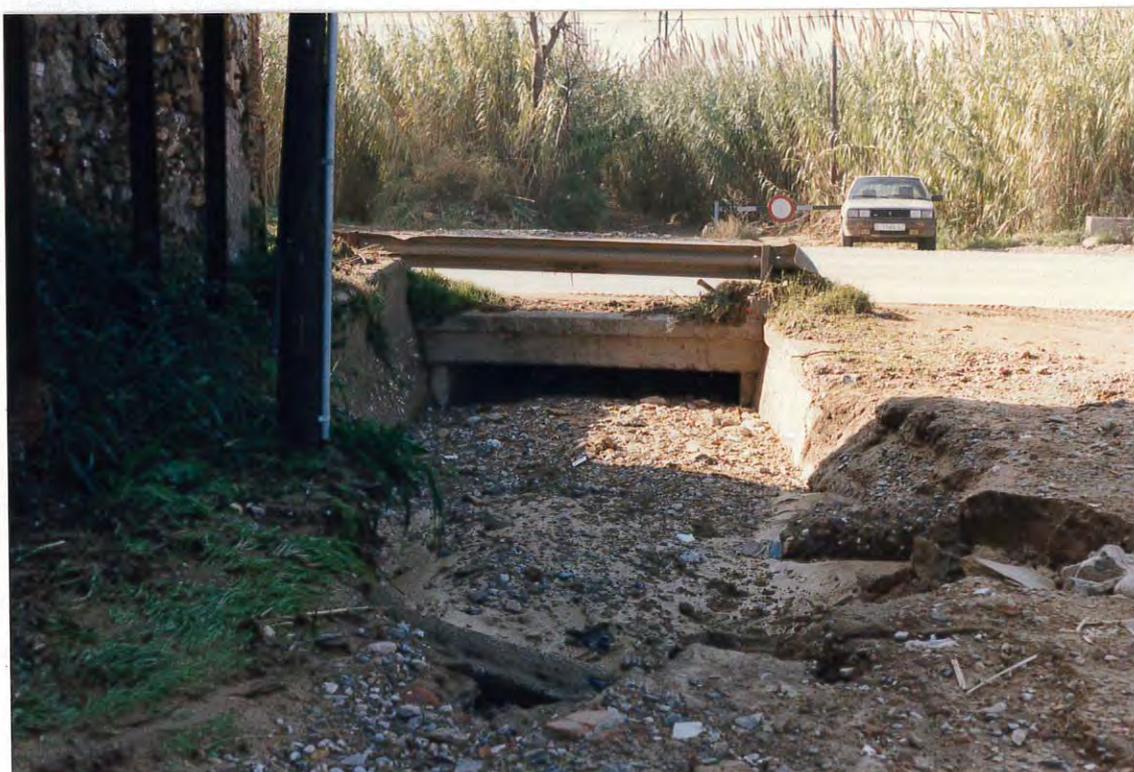
Figura 4. Arrastres acumulados en el paso inferior de la Riera de Can Sant Tomàs bajo la carretera N-II, visto desde aguas arriba.

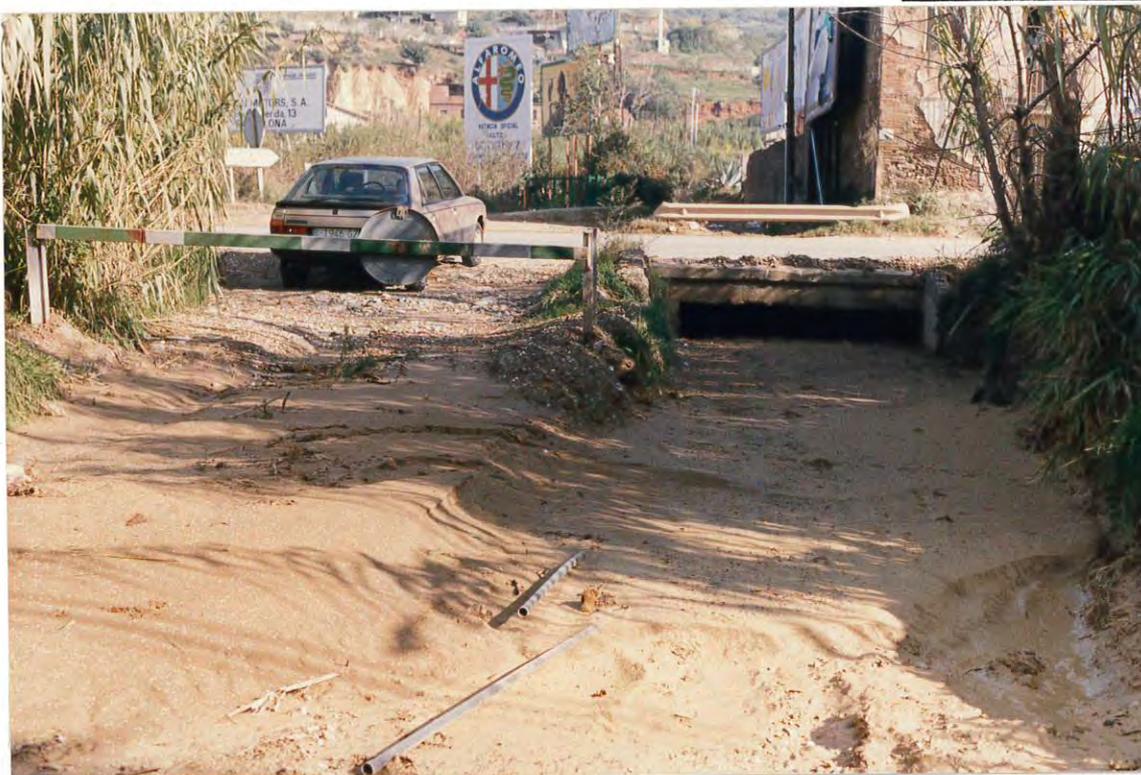
Figura 5. Riera de Can Sant Tomàs a su paso bajo la carretera N-II visto desde aguas abajo.
